Vanligt utförda uppgraderingar av fyllningsdammar

Åke Nilsson

ELFORSK och
VASO (Vattenreglerings-
företagens Samarbetsorgan)

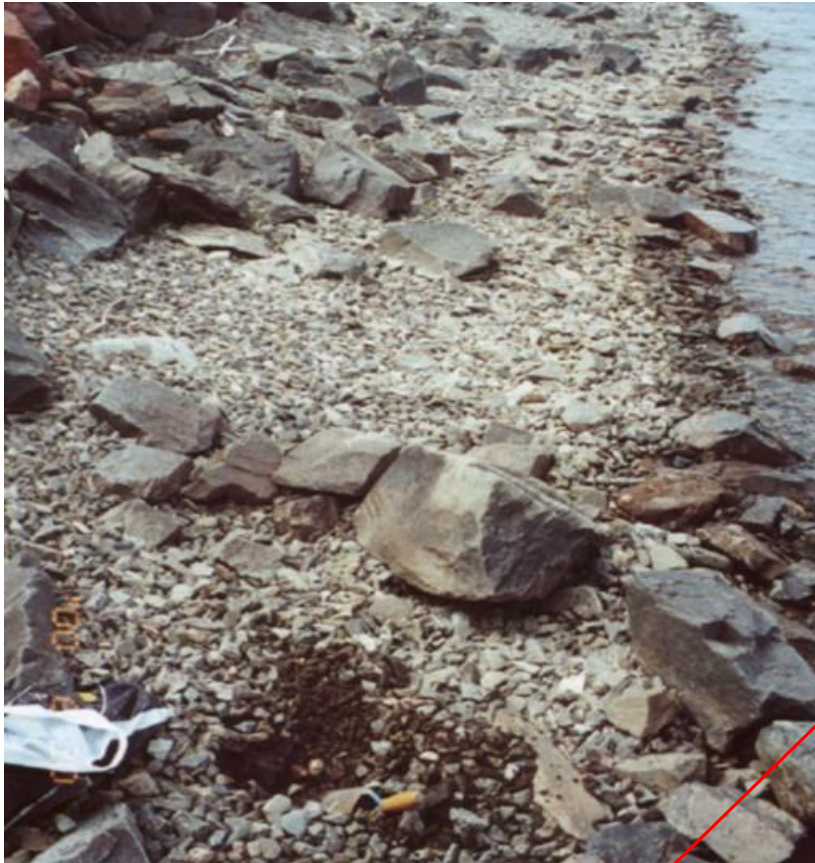
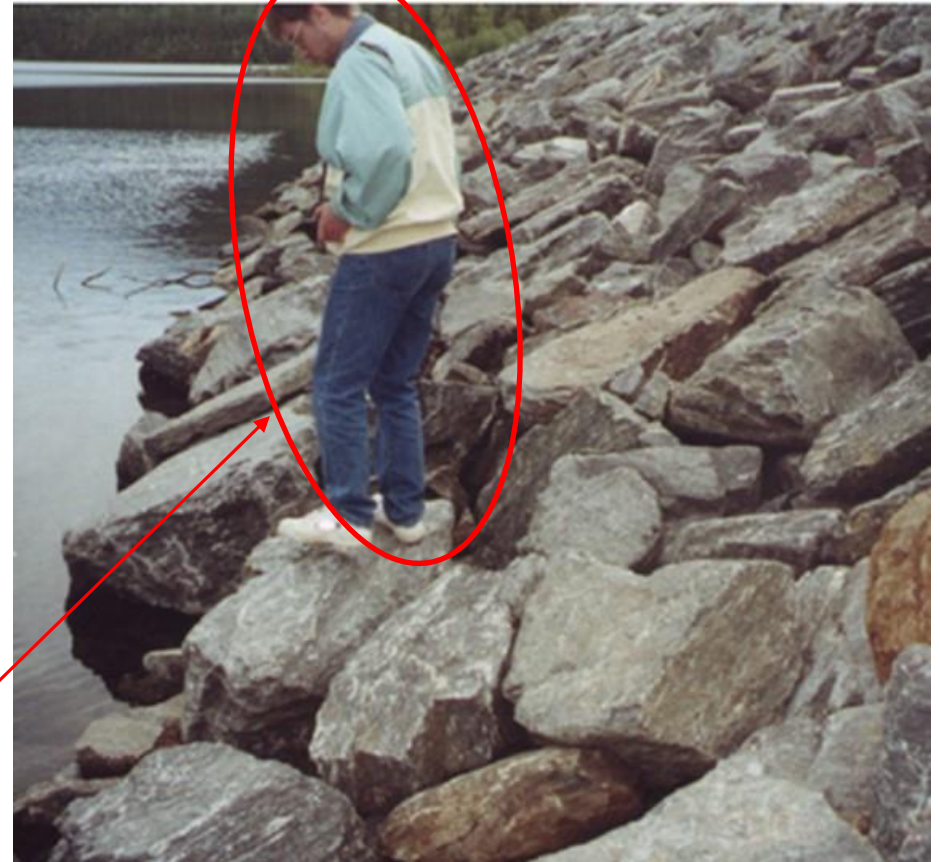
Skada i erosionsskydd

Reparerades i många fall med ett
”ordnat erosionsskydd” med blocken i
kontakt med varandra i ett förband.

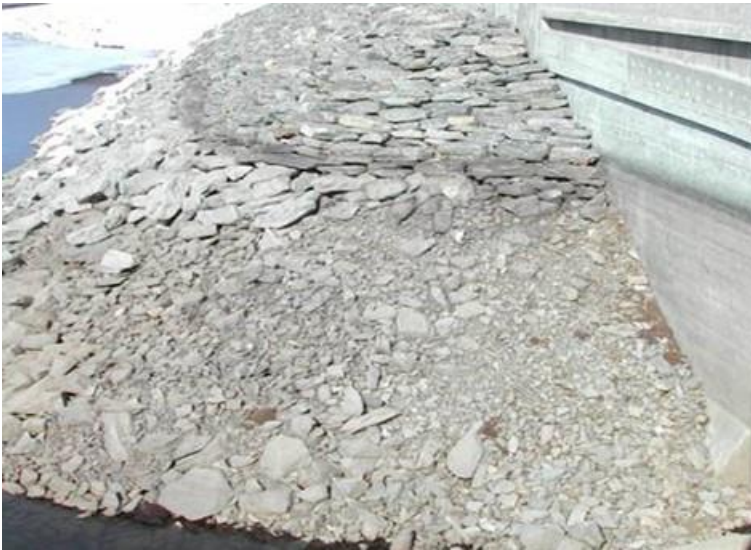
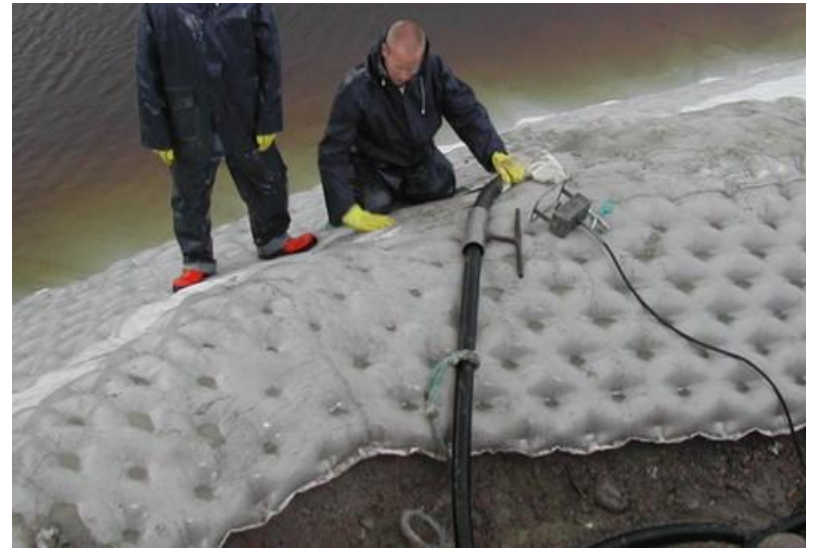
Exempel på skador på uppströms erosionsskydd vid utskov (vänster) och möjlig reparation med betongmadrass (höger).

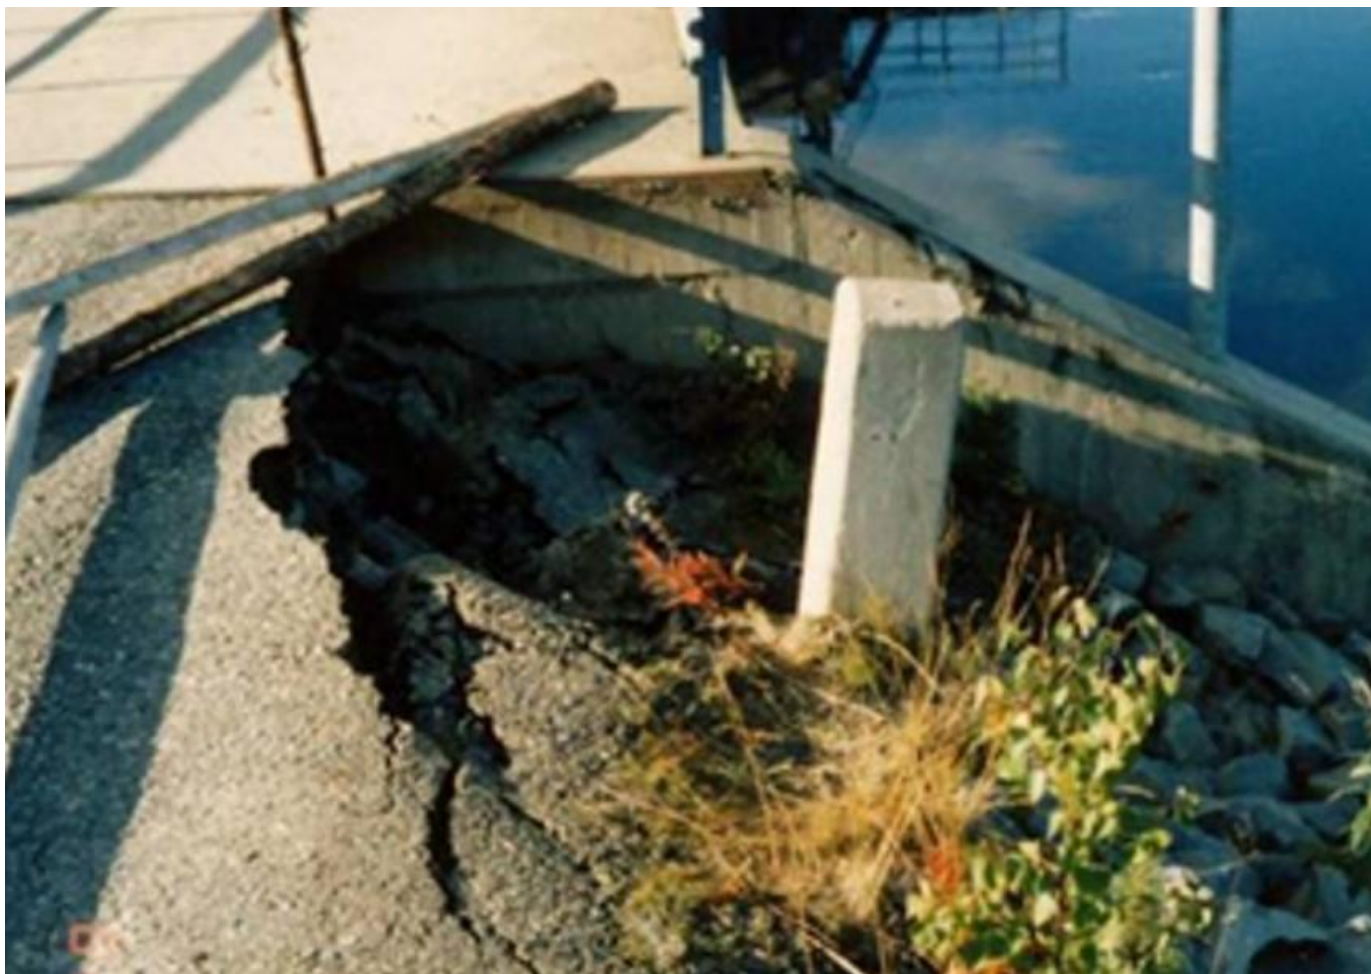
Många av sjungroparna inträffade vid anslutning till betongkonstruktioner

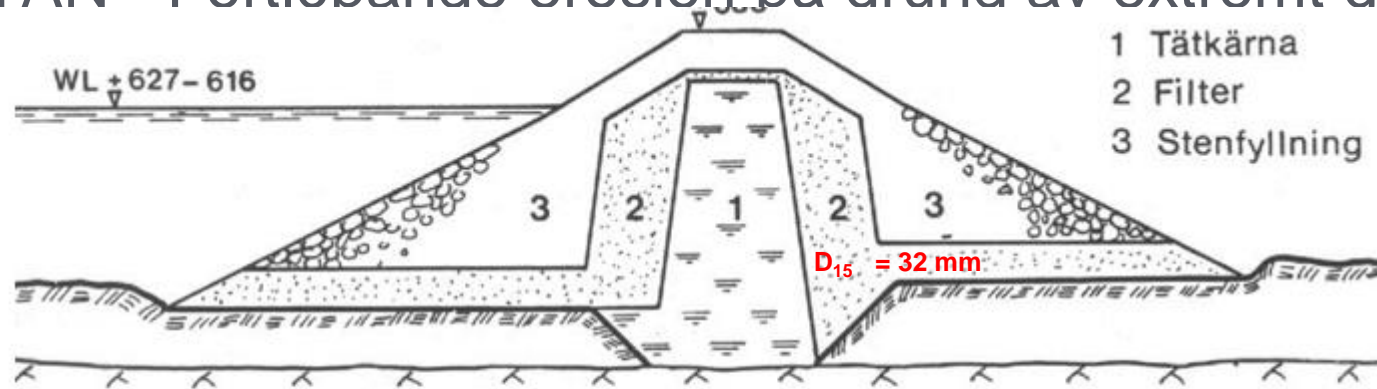
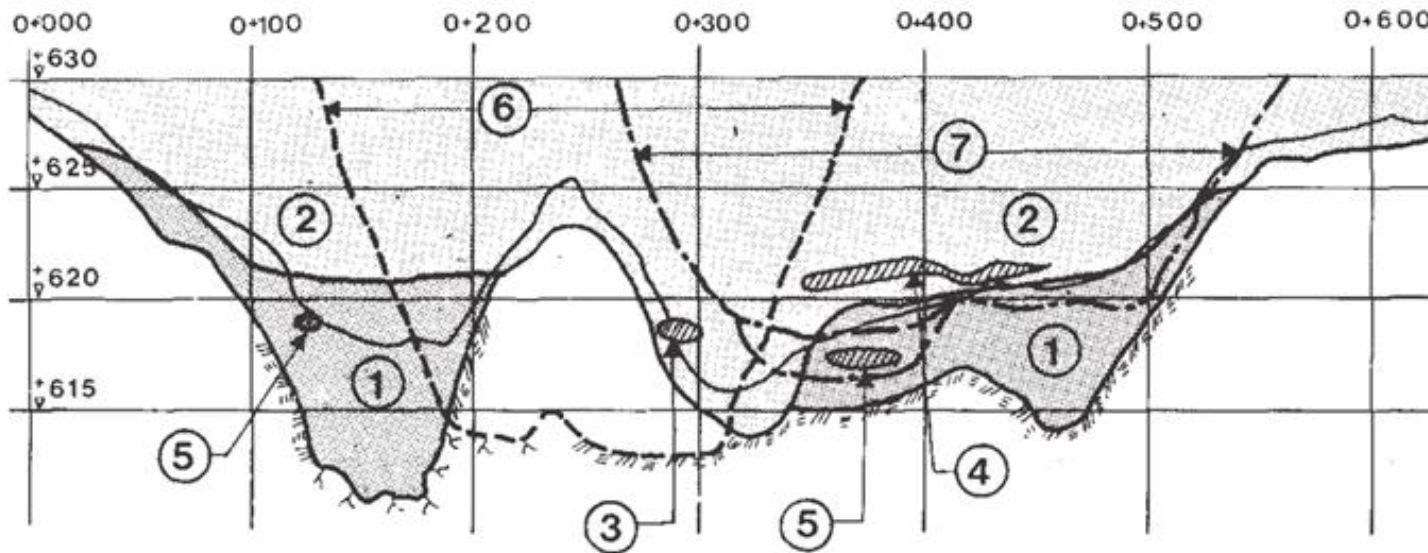
JUKTAN - Fortlöpande erosion på grund av extremt grov filter

1. Uppbyggnad 1976
2. Uppbyggnad 1977
3. Läckage jan 1979
4. Läckage dec 1980

5. Svaghetszoner
6. Ombyggnad 1979
7. Ombyggnad 1981

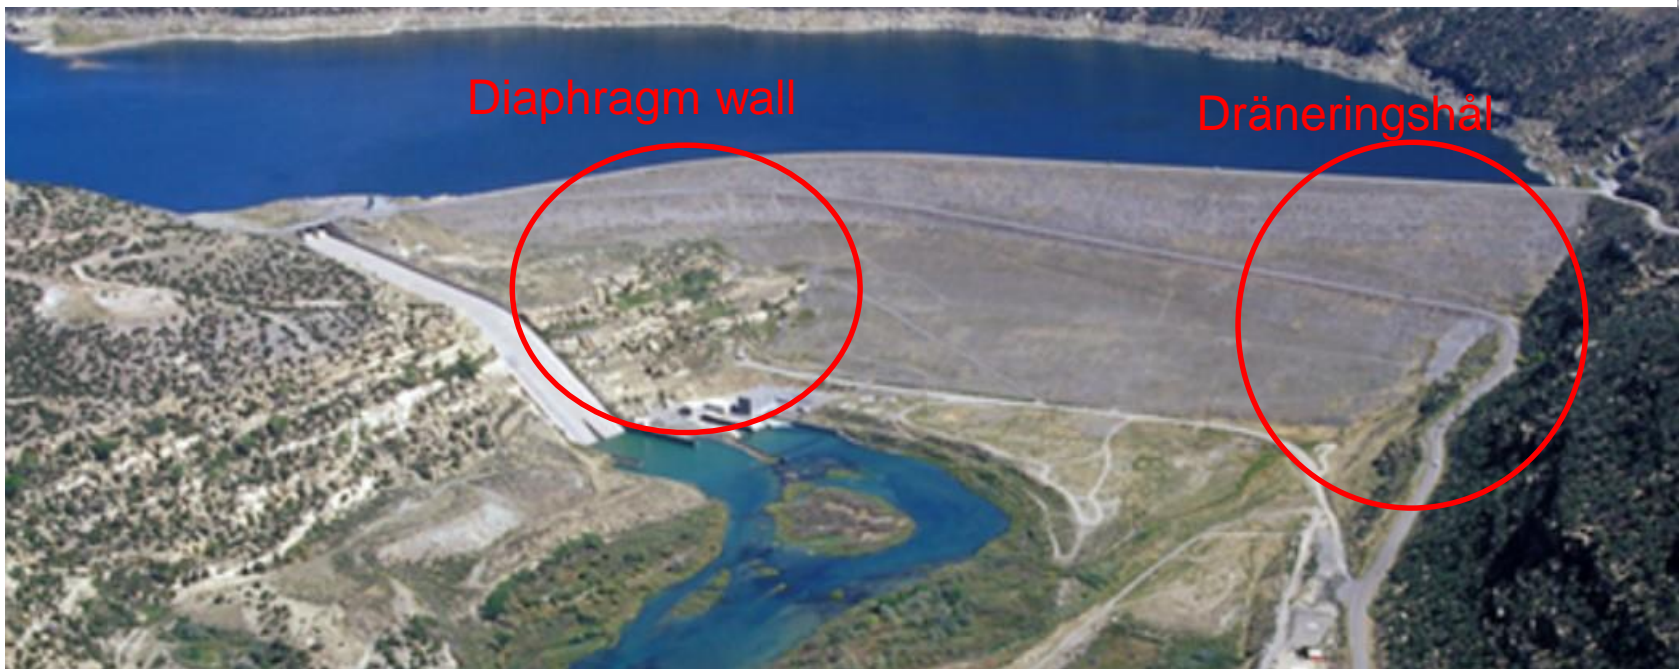
Problem med stora läckage genom tät kärnan och undergrunden i båda anslutningarna
