# Spjutmo

Praktikfall med ny tätning

Energiforsk Rapport Reparationsmetoder

Ingvar Ekström, Sweco Energuide

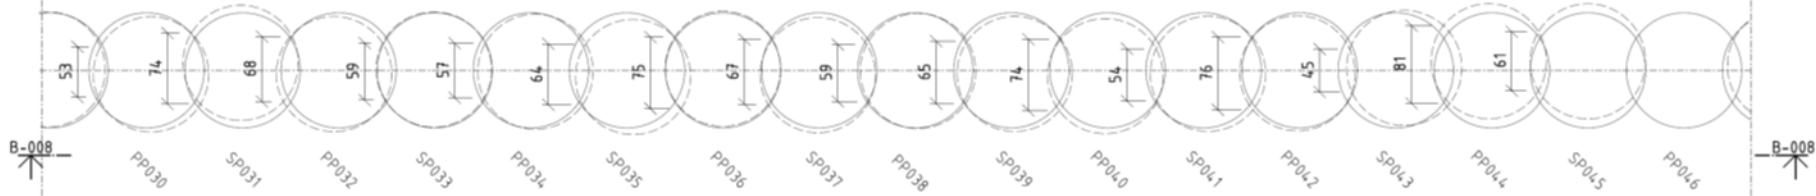
A-008 SKALA 125  
PLAN, SEKANTPÅLAR

MÅTT PÅ FÖRSKJUTNING VID UNDERKANT AV PÅLE

X=-4,20 cm X=+7,80 cm X=-3,90 cm X=+0,90 cm X=-1,40 cm X=-6,90 cm X=+1,60 cm X=-5,00 cm X=-0,60 cm X=-3,70 cm X=-6,00 cm X=-3,60 cm X=-3,00 cm X=+2,50 cm X=+9,50 cm X=+9,40 cm X=-0,40 cm  
 Y=-4,70 cm Y=+2,00 cm Y=+4,90 cm Y=+1,00 cm Y=-4,70 cm Y=-6,30 cm Y=-0,30 cm Y=+1,40 cm Y=-2,80 cm Y=-3,50 cm Y=+2,3 cm Y=-4,60 cm Y=+2,40 cm Y=-8,80 cm Y=+3,20 cm Y=-0,10 cm Y=+0,40 cm

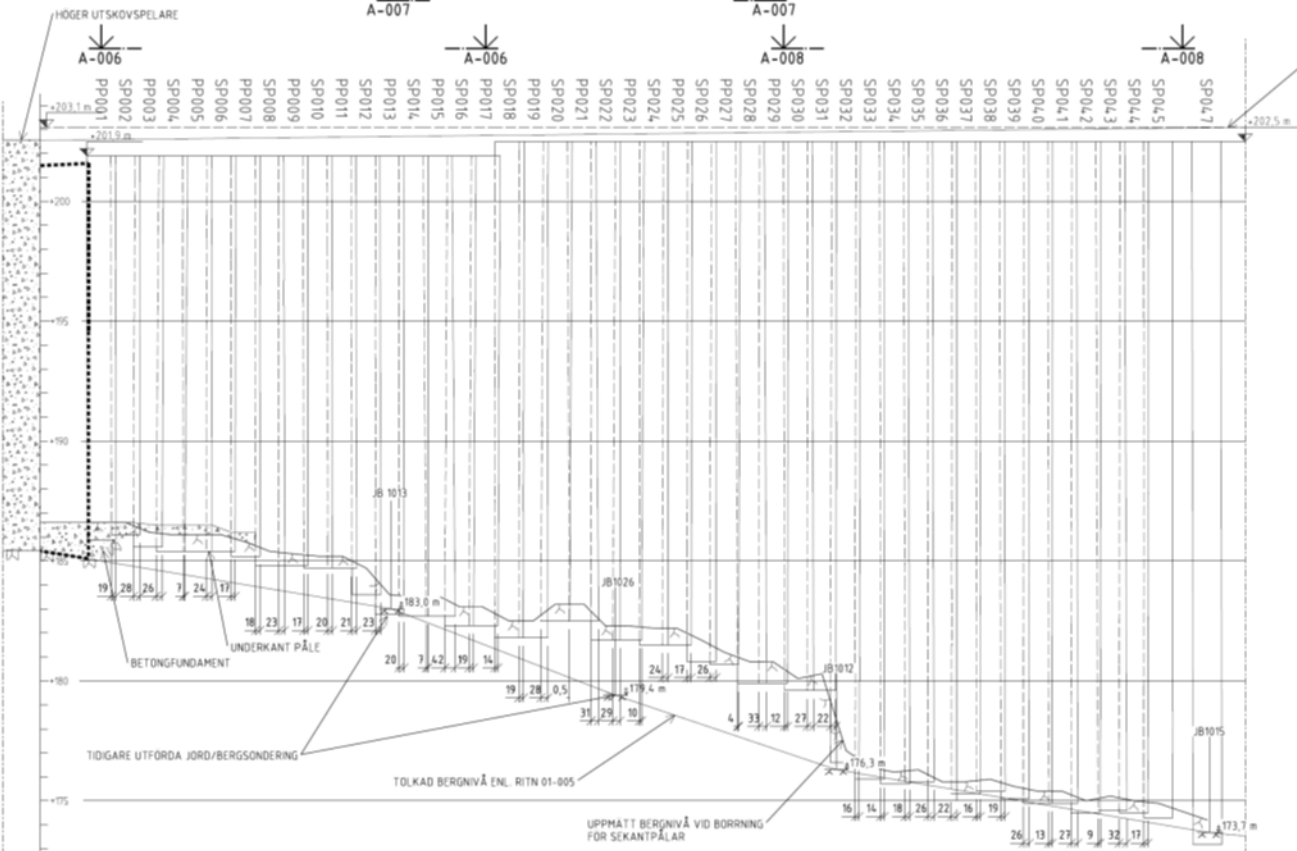
B-008 SKALA 1:100  
LÅNGSEKTION, SEKANTPÅLAR

- Avvikelse i bergyta kontrollerad med kärnborring och vattenförlustmätning
- Krosszon injekterad

- Typsektion (vertikal vid betongkonstruktioner)
- Skadelägen
- Deponerad Rådasand påträffad vid borring

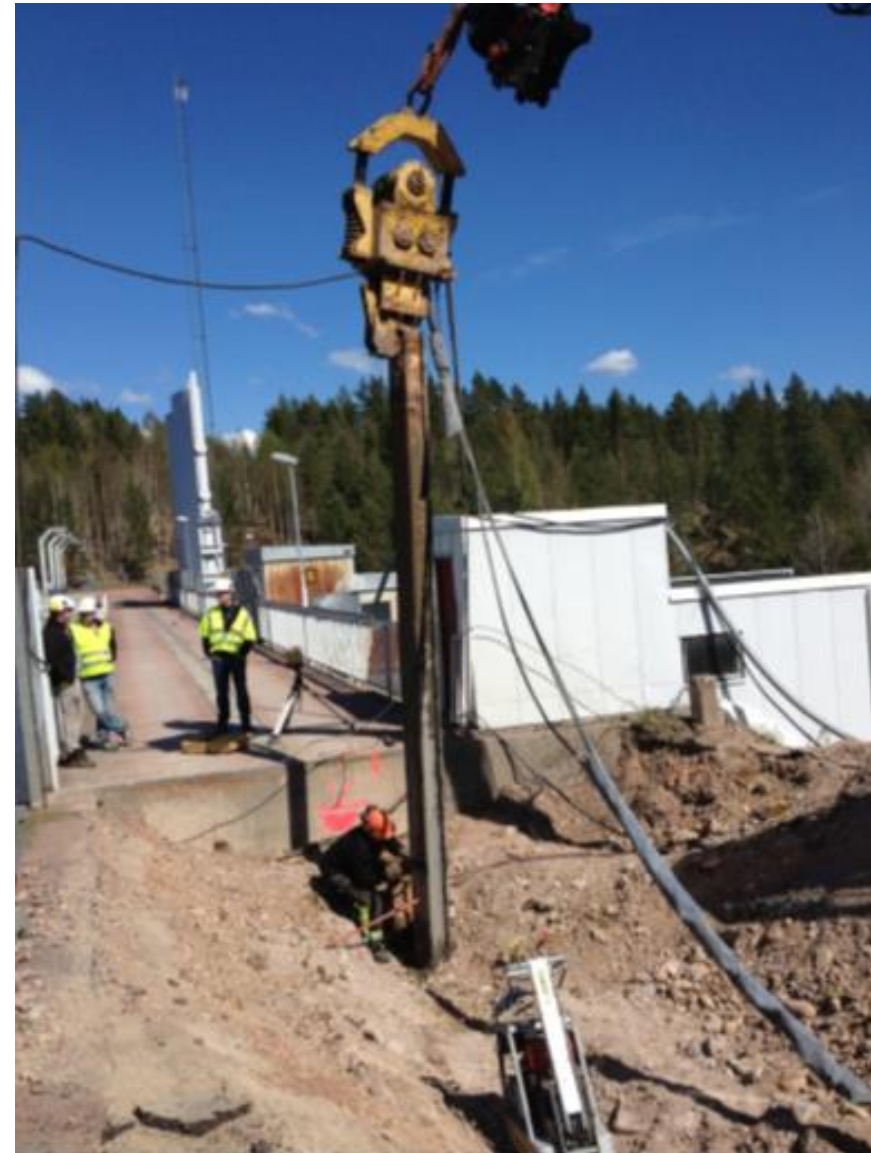
- Flytande spont drogs med försiktig vibrering
- Överlast innan uppdragning
- Riskmoment
- Flytande sponter fick fixeras under uppdragning
- Tåtkärnan ytligt gungig någon dag efter uppdragning
- Sista flytande plankan en oväntad överraskning
- Styckades under uppdragning
- Mättes till 16 m (17 till betongfals)
- Gav kontroll av låset

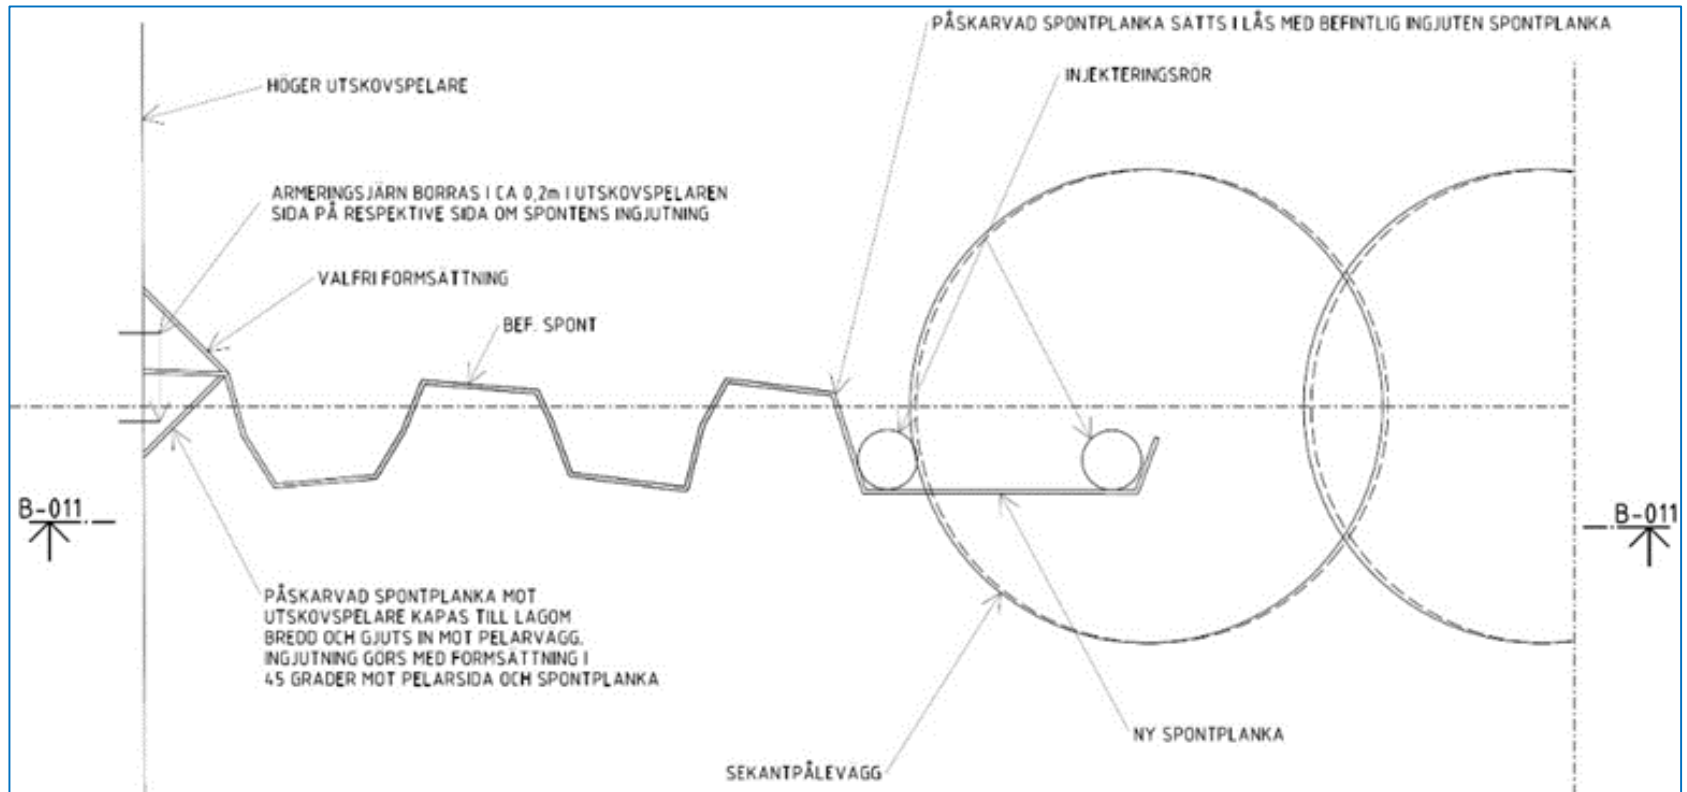
- 450 mm spontplanka med påsvetsade och pluggade injekteringsrör
- "Första" sekantpålen hade utförts  $\varnothing,8$  m genom betongfals och in i berg
- Ny plankta gick stumt in i fals
