Åtgärder på mindre fyllningsdammar i södra Sverige

Jill Holmberg o. Tina Pålstorps, ÅF

2016-10-25

Exempel: Konskevensklass 3 damm

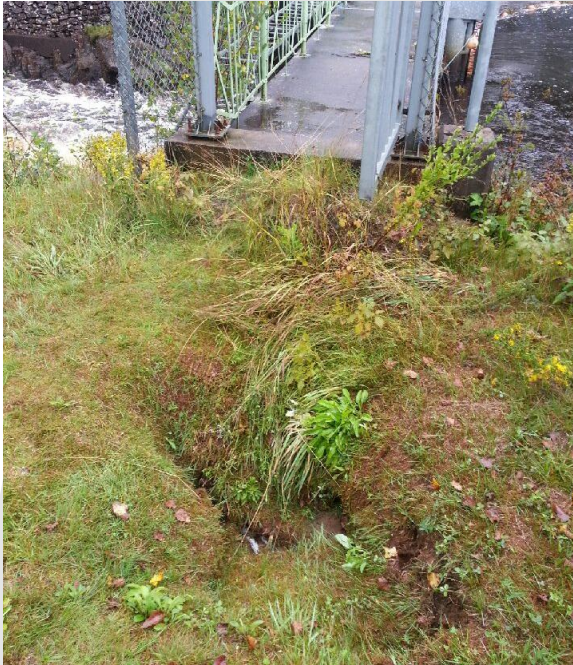
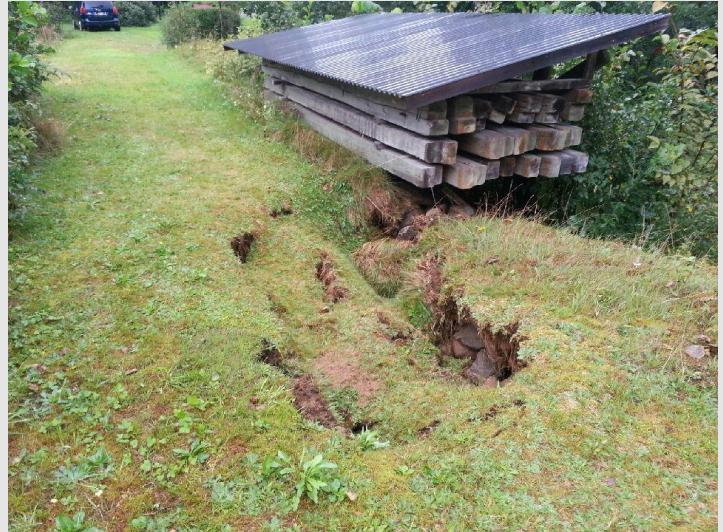
- Efter en överdämning i augusti 2014 observerades två skador i fyllningsdammen. En vid anslutning till betongdammen och en mitt på dammen.

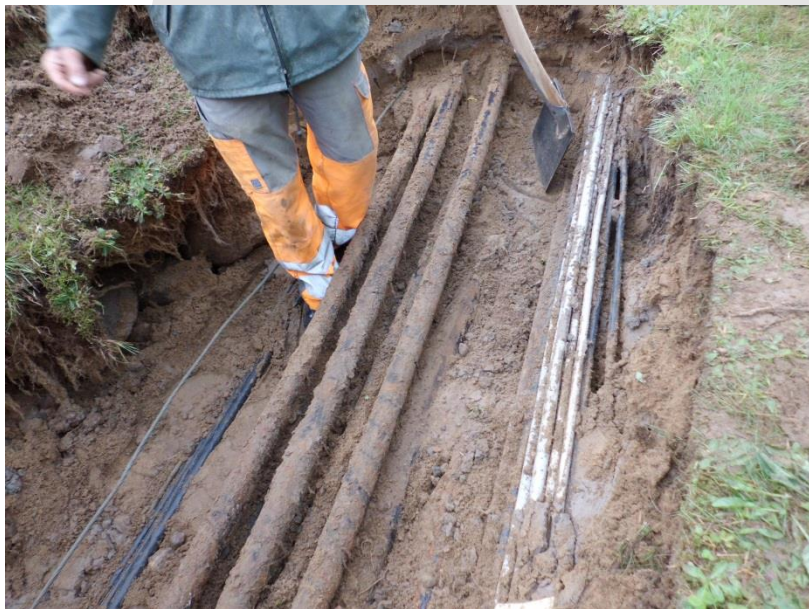
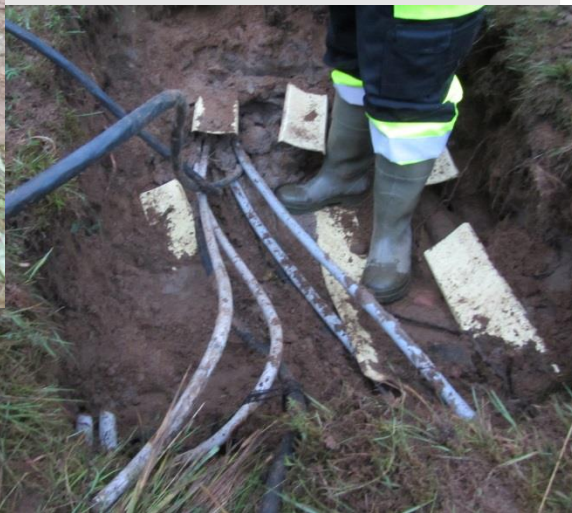
En stor mängd kablar hittades i dammkrön

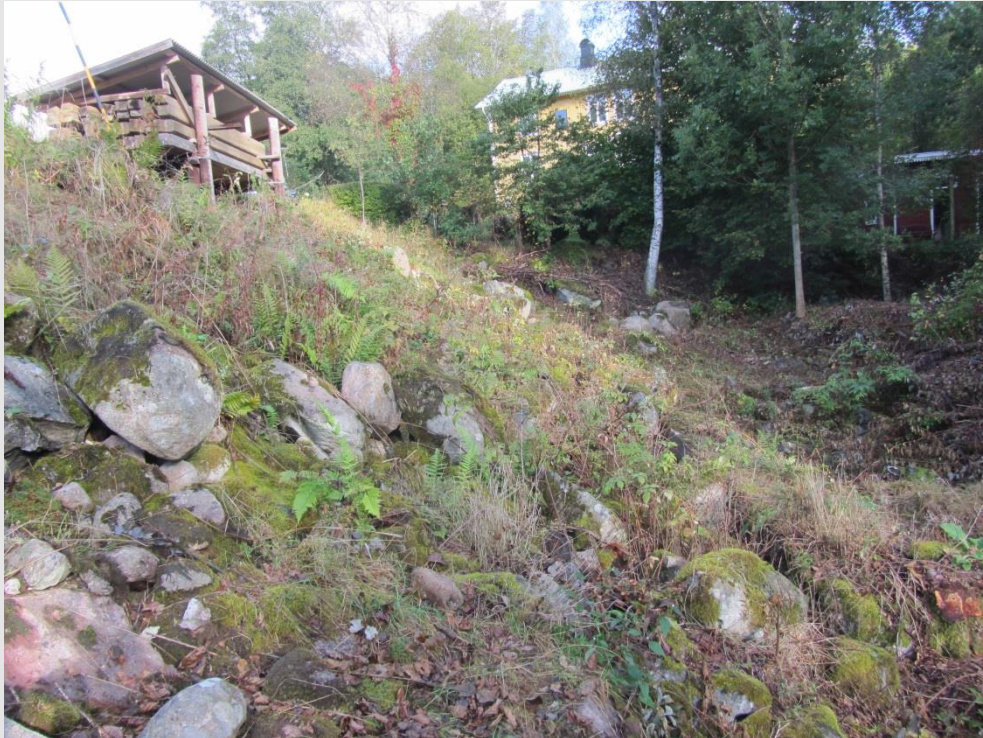
- Risk att tätjärnan tagit skada? Røjning av nedströmslätten kort därefter för att kunna observera ev. läckage/skador tills permanenta åtgärder vidtagits.

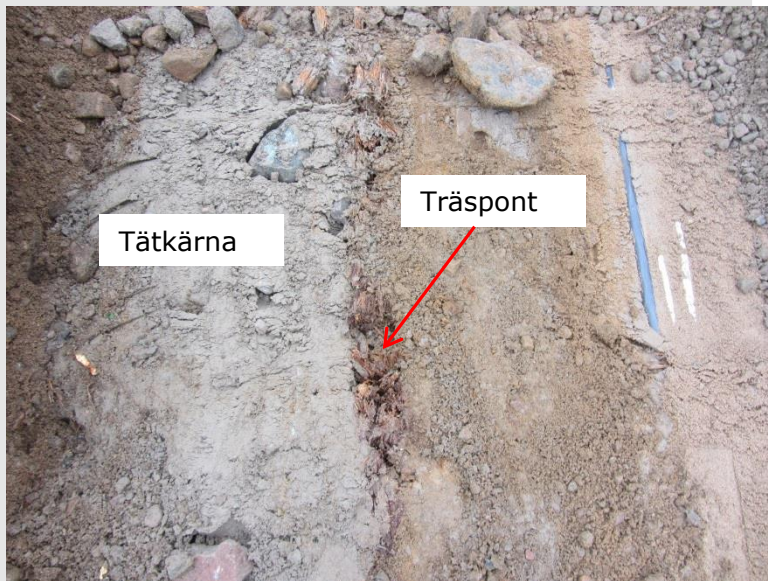
Tätkärna

Träspont

- Material i tåtkärnan uppfyller krav enl. RIDAS. Siltig grusig Sand med finjordshalt 17-22 %. Tråsponten murken i de delar som kunde ses.
- Inledningsvis övervägdes att trycka ner en stålspons genom tåtkärnan med silent piling. Till slut beslutades att det fanns för många osäkerheter med den för svenska dammar hittills oprövade metoden så traditionell förstärkning med stödbank valdes.

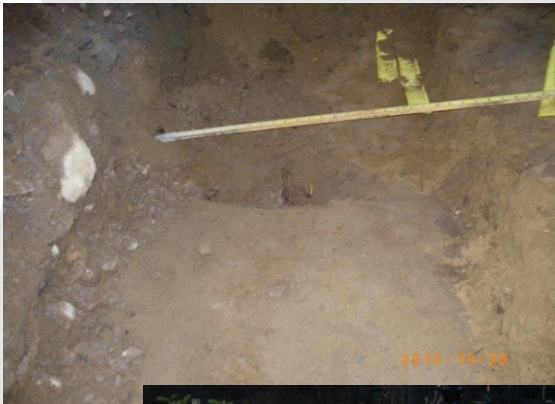
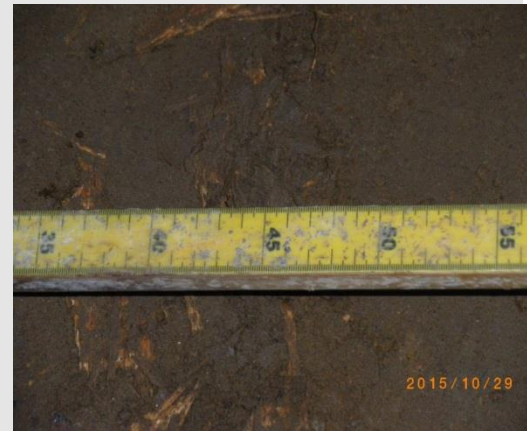
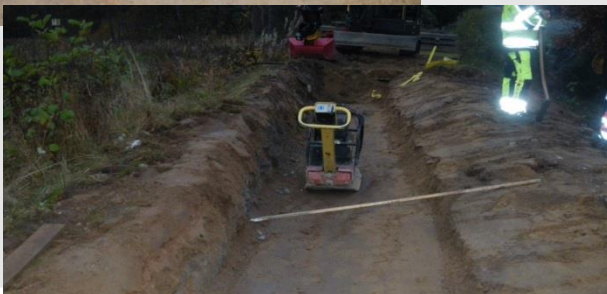
Justering av tätkärnan till ursprunglig nivå

- Ök tätkärna grävdes fram. Rester av murken träspont hittades längs hela sträckan. I övrigt såg tätkärnan ut att vara i bra skick. Justering till ursprunglig nivå med siltig grusig Sand från närbelägen täkt. Kring tätkärnan lades övergångslager 0/32 mm.

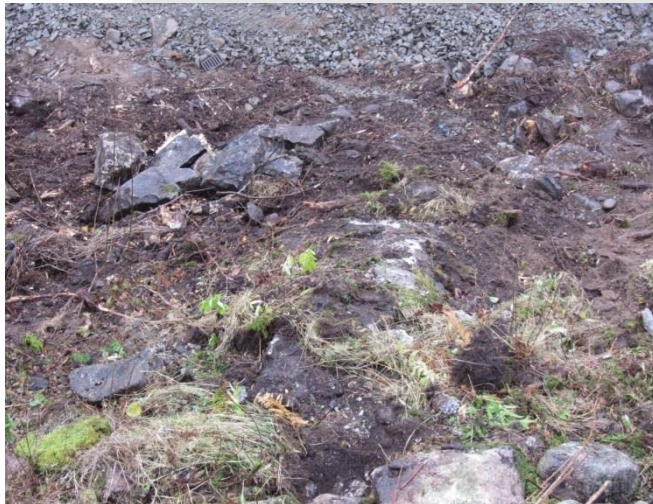
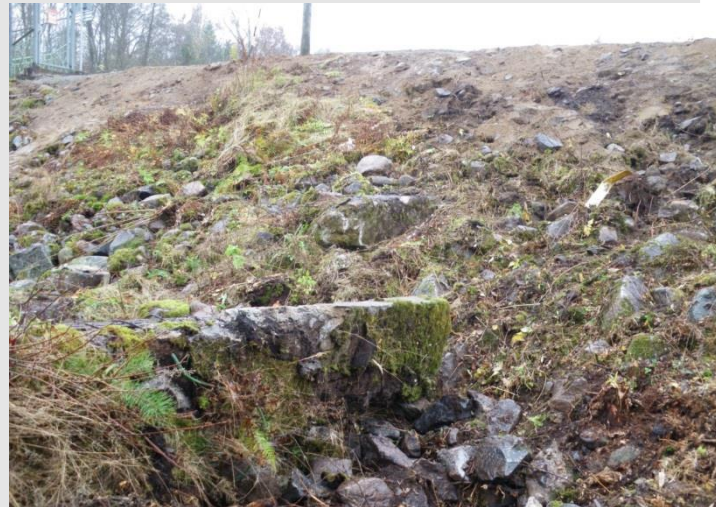
Vegetations- och matjordsavtagning

- Mkt block, stor sten och betong i nedströmsslänt och dammtå. Bedömdes inte riskfritt att schakta
- Schakt i n.s. slänt och dammtå gjordes mindre omfattande än ursprungligen tänkt.
- Beslutades att inte lägga något dränage
