GRUNDLÄGGNING AV DAMM 18 I HYLTE

- Peter Wilén, Norconsult
- Martin Hansson, Statkraft

Damm 18 – Grundläggning ny Fyllningsdamm

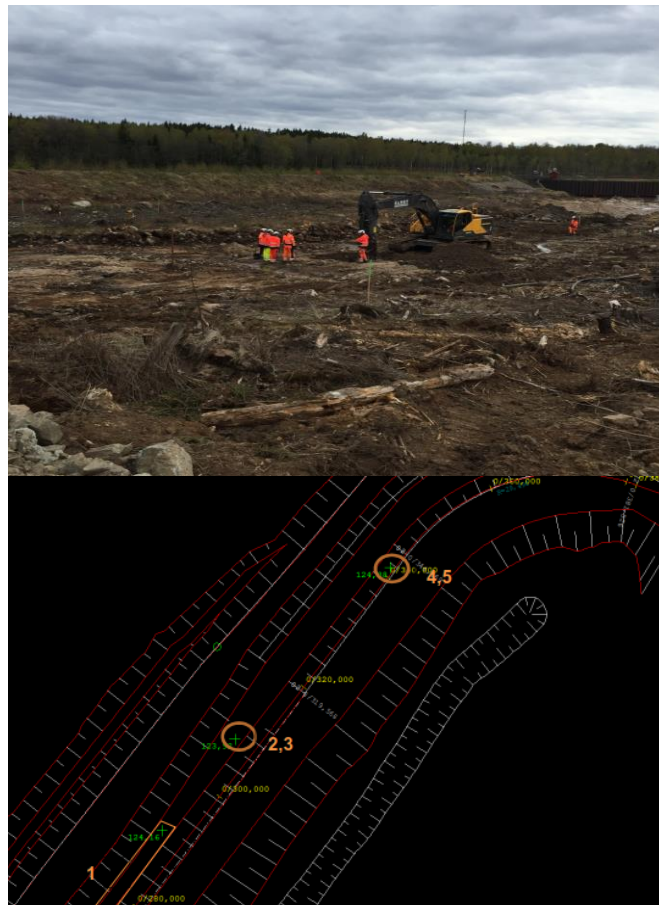
Provgropar 2017-05-10

- ▶ Den 2017/05/10 utfördes provgropar och slits (ned till planerad grundläggningsnivå)
- ▶ Under provgrävningen kunde en okulär besiktning inte godkänt material för grundläggning hittas. Hög andel silt och ler men inte tillräckligt homogent material.
- ▶ Stämmer med FFU och motstrider förväntan om en möjlig högre grundläggningsnivå.
- ▶ Horisontella vattenförande lager, jordmassor nära vattenmättnad. Behov av grundvattensänkning.

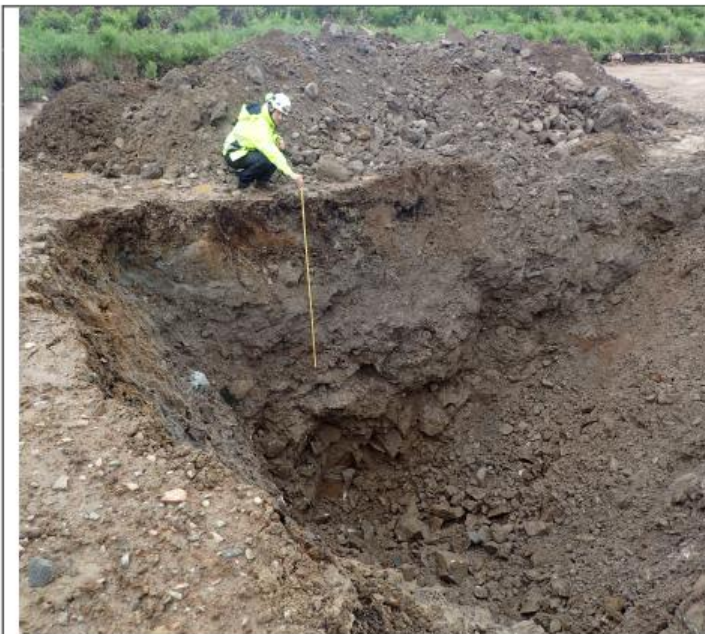
Provgrop 2

Placering C/L damm, + 0/360

Yta: +128,5 , Botten: +124,5 (estimat från bild)

Utförda pumpbrunnar (BR31 & BR42 i lm ca 0/370 v20 resp. 0/360 v20) visade på bergnivåer ca +125 dvs ca 4 m djupa. Enligt utförd sondering 13S114 i läget för provgropen (0/376 v15) ligger bergnivån på +121.

Växlande zonindelning med ett markant ytlag med grusig, siltig, lerig morän. Lagvis stenigt, men med högt siltinnehåll/finstoff i hela profilen.

Rösberg i en meters tjocklek. Berget är vittrat och uppsprickt något som kan förklara varför man ved j2-borrning tolkade detta som block med underliggande morän.

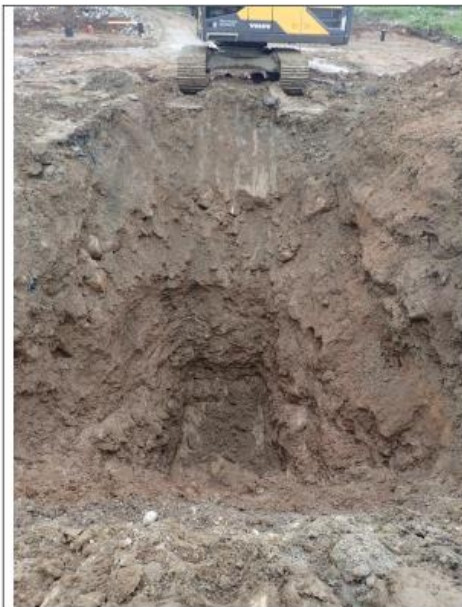
Provgrop 1

Placering C/L damm, + 0/320

Yta: +127, Botten: +120

Växlande zonindelning med ett markant ytlag med grusig, siltig, lerig morän. Lagvis stenigt, men med högt siltinnehåll/finstoff i hela profilen.

Berg av dålig kvalitet i översta läger, som för dammen längre mot vänster (öst).

Bergplacering överensstämmer med utförd sondering. Vatteninträngningen var mycket begränsad.

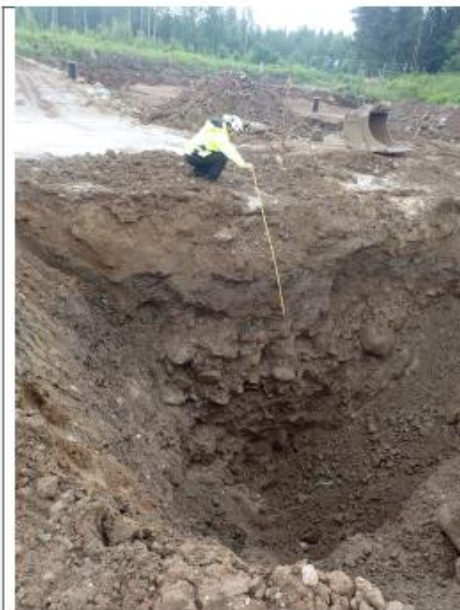
Provgrop 3

Placering C/L damm, + 0/343

Yta: +127,5 , Botten: +123,5 (estimat från bild)

Som för provgrop 1, men med bergytan högre upp.

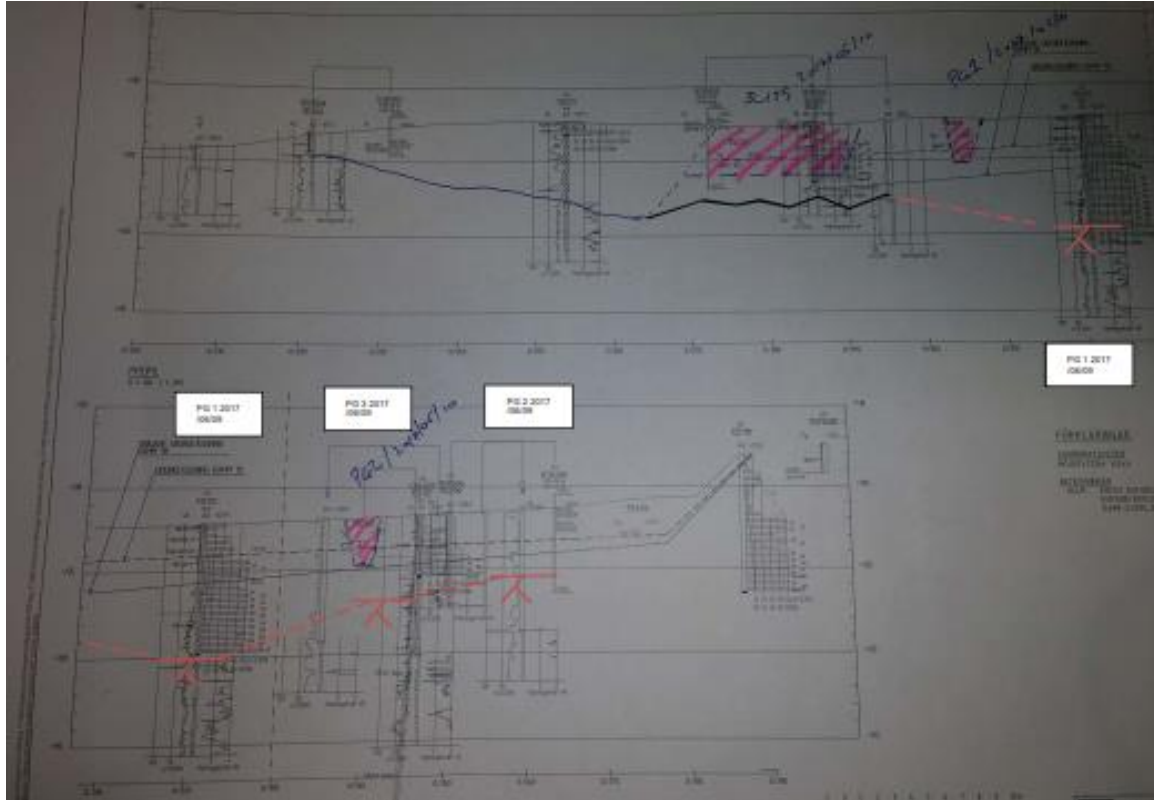
Ny tolkning av bergnivåer

- ▶ Berget ligger något högre än tidigare antaget, (undantag vid 0+300 och 0+330 där bergytan ligger på +120)
- ▶ Detta motiverar att dammen grundläggs helt på berg för att minimera risk för strömning under dammen genom jord och sprickzoner i berg.
