SwedCOLD Temadag 10 april 2018

Avbördningssystemet

**Byggnadstekniskt perspektiv baserat på
inspektioner och besiktningar(FDU)**

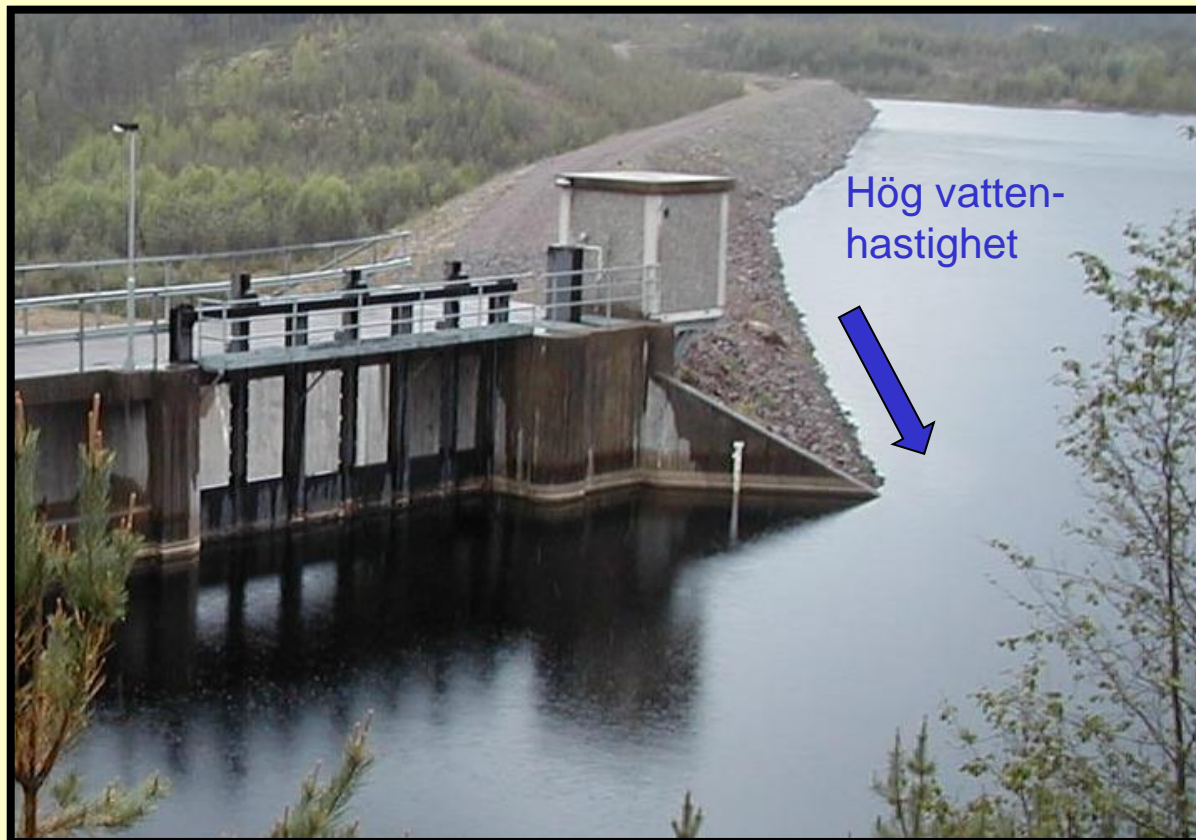
Erosionsproblematik hos anslutande fyllningsdammar.
Hög vattenhastighet vid stor tappning.

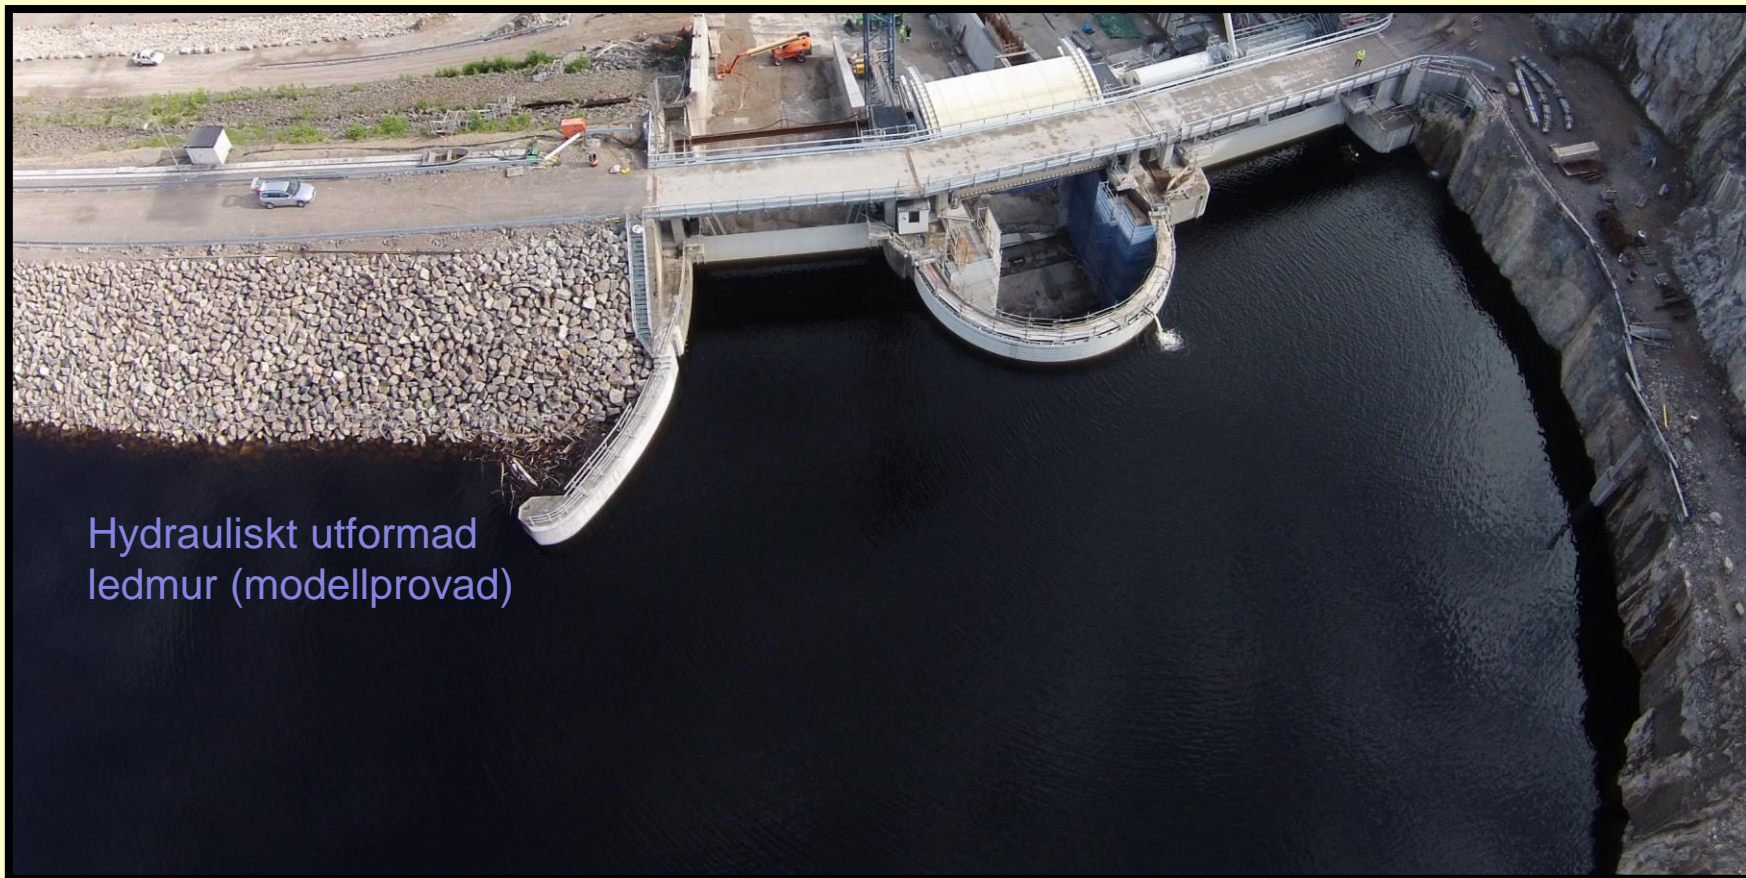
Exempel på god lösning

Hydrauliskt utformad
ledmur (modellprovad)

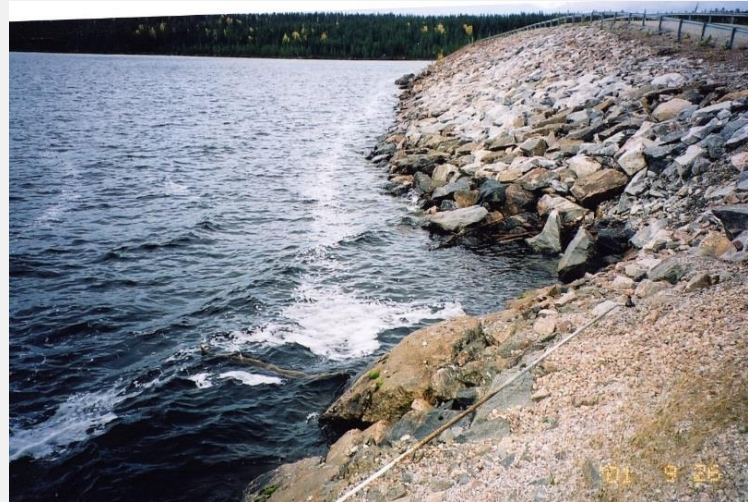
Före

Inströmning - Erosionsskydd vid utskov

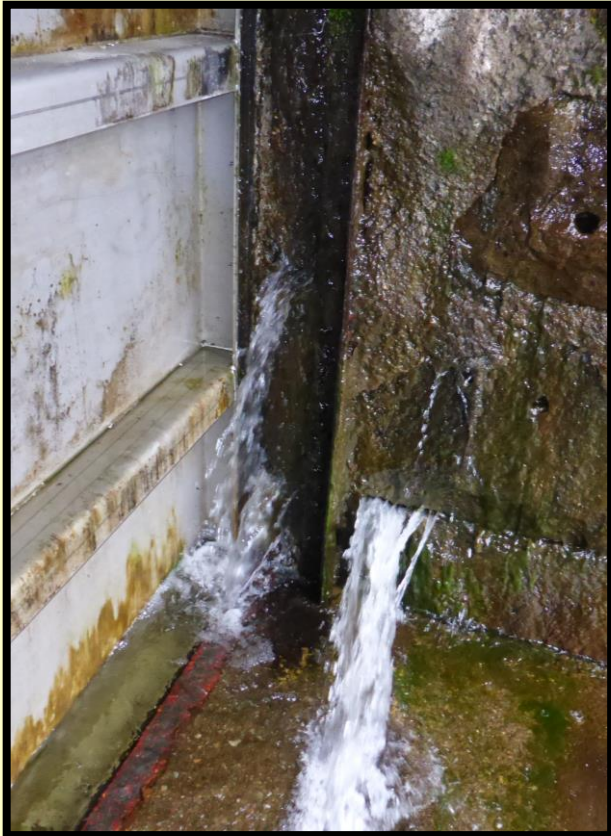
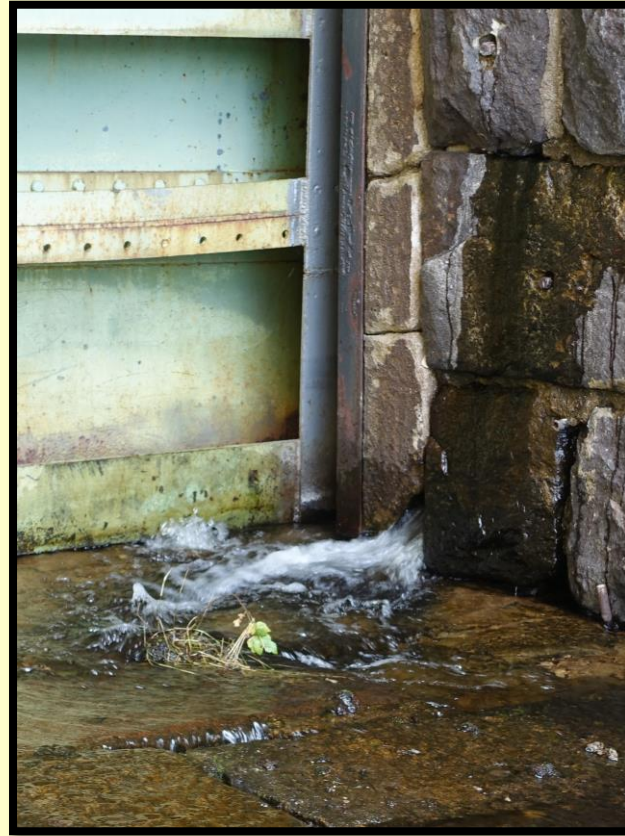
- Kort läckväg förbi falsar och tröskel
- Kvalitet på gjutning (betong och arbetsutförande) i ursparingar och fogar
- (Drivgoodsproblematik – har behandlats separat på andra temadagar)

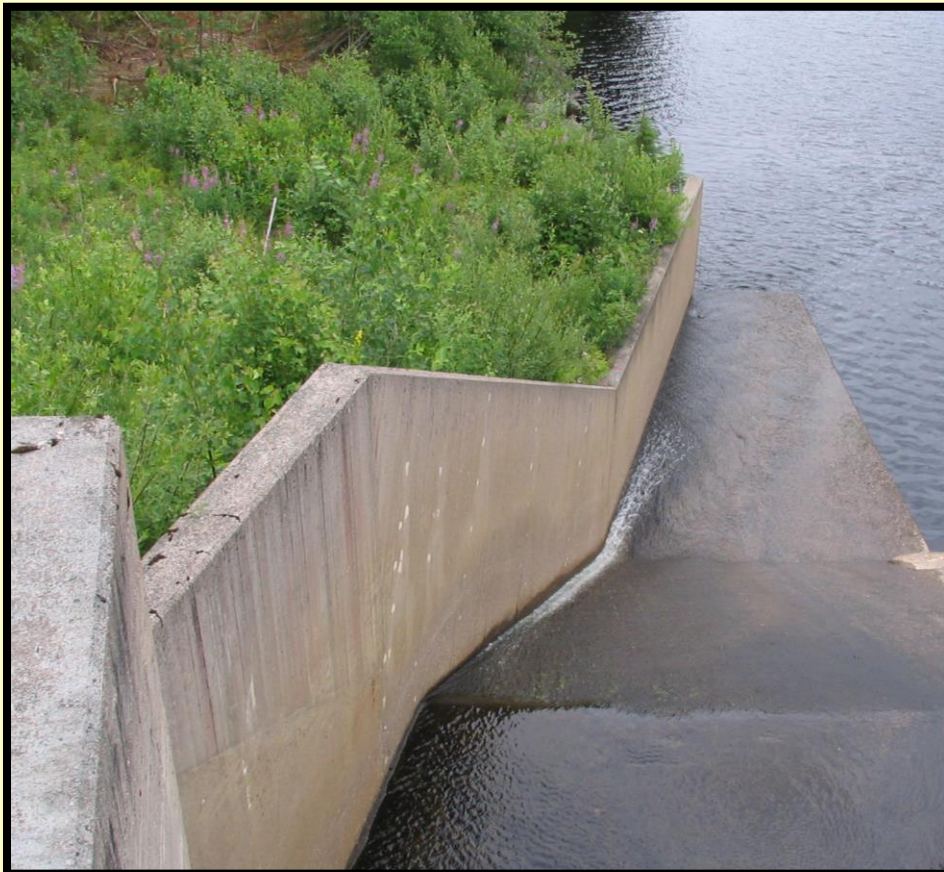
- Stabilitet hos ledmurar
- Överspolning av ledmurar (risk för erosion på anslutande dammdel eller andra objekt)
- Skador på utskovsbotten och ledmurar

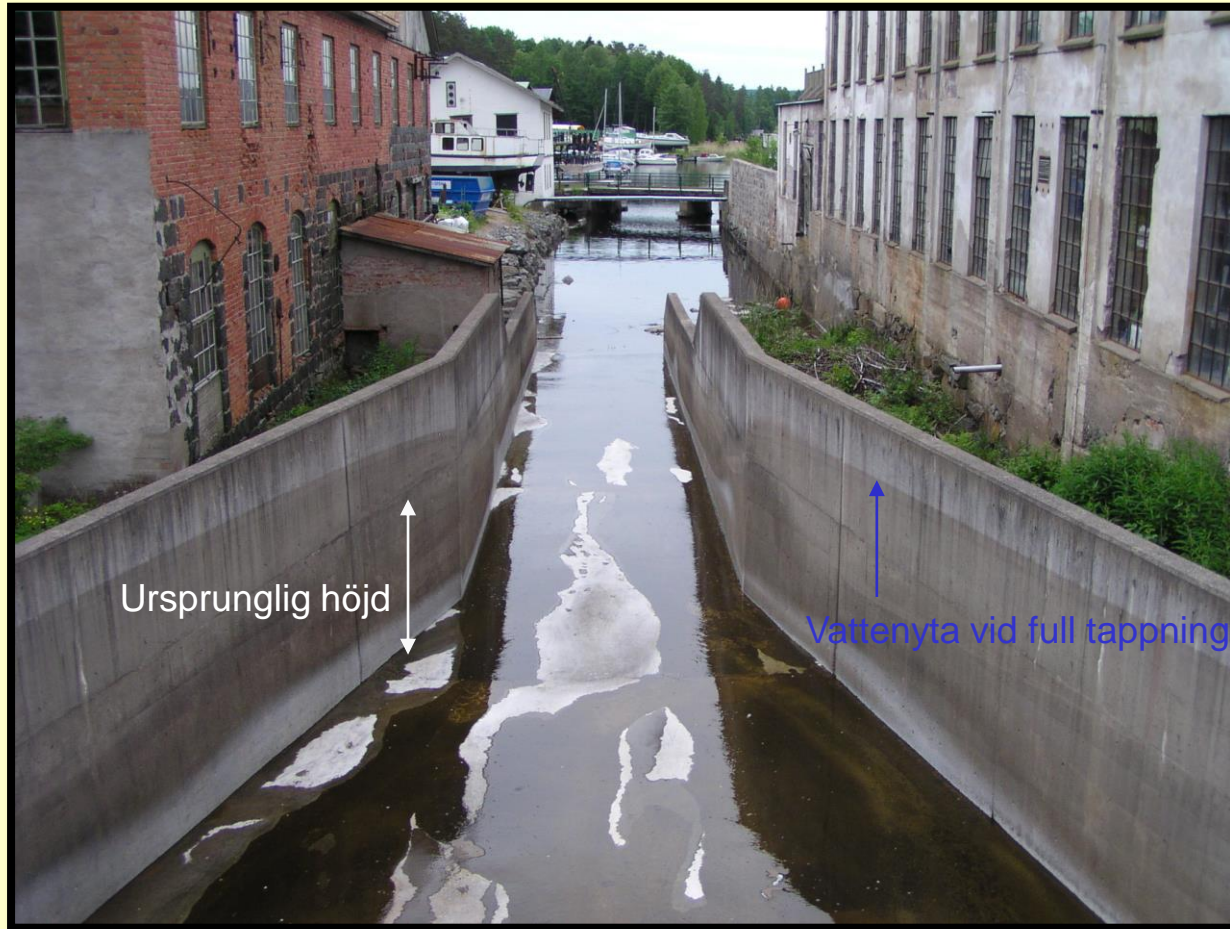
Ledmuren ursprungligen av trä.
Raserades vid ett högflöde 1977
med skador på anslutande fyllningsdamm.
Ny konstruktion av betong som fungerat väl.

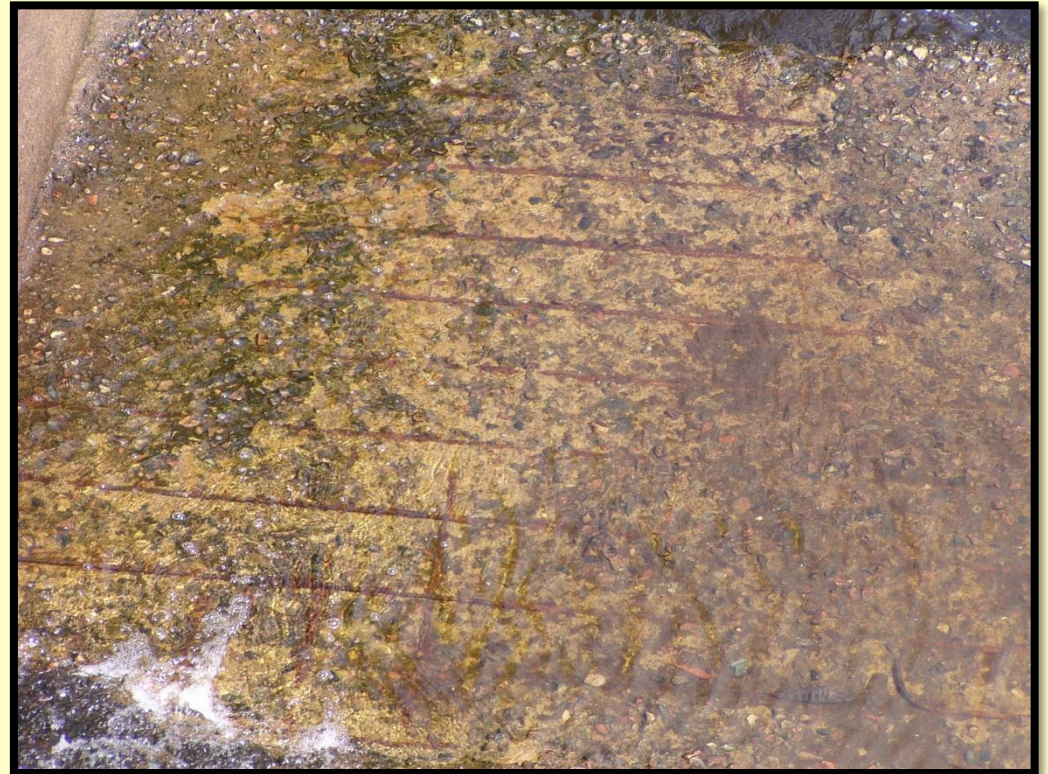
Skibord med täckskikt borta och frilagd korrosionsskadad armering.

Plattan är fribärande över utloppet från ett bottenutskov som är vattenfyllt.

- Hur ser plattan ut på undersidan?
- Klarar plattan belastningen från tyngden av vattnet vid full tappning?

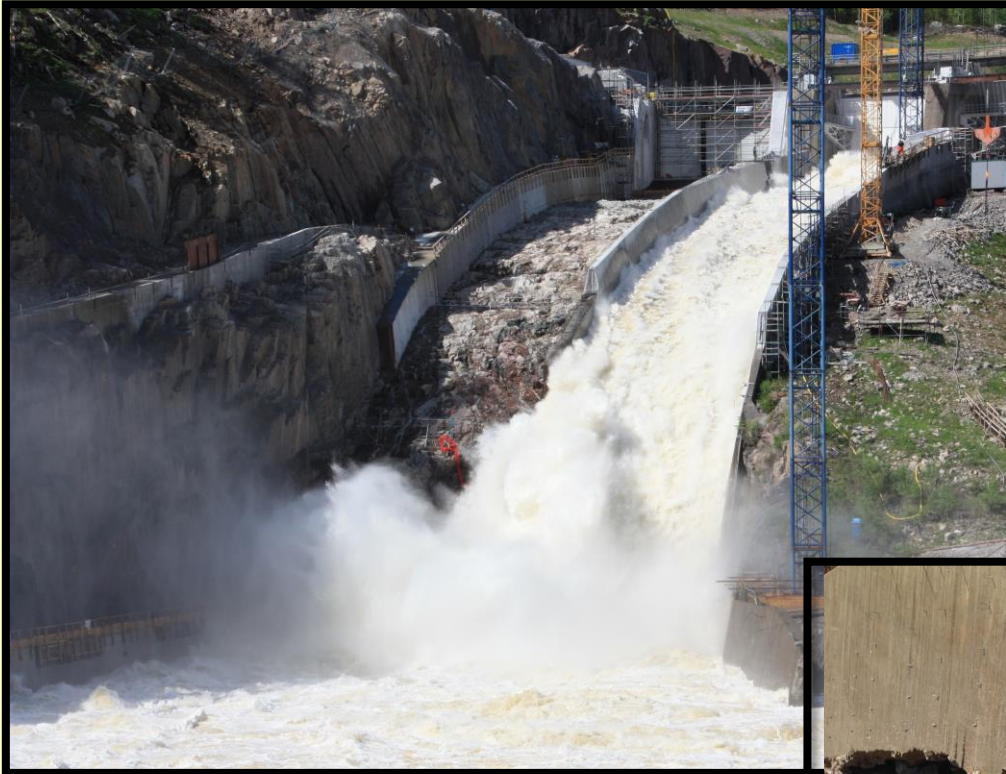
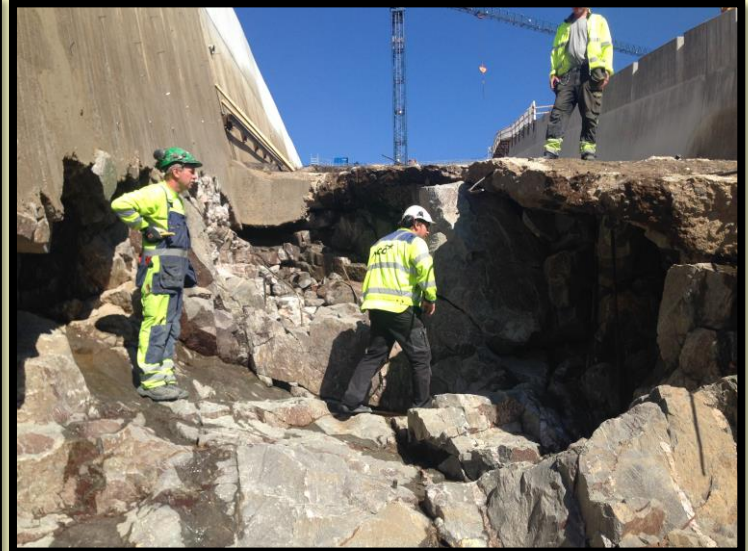
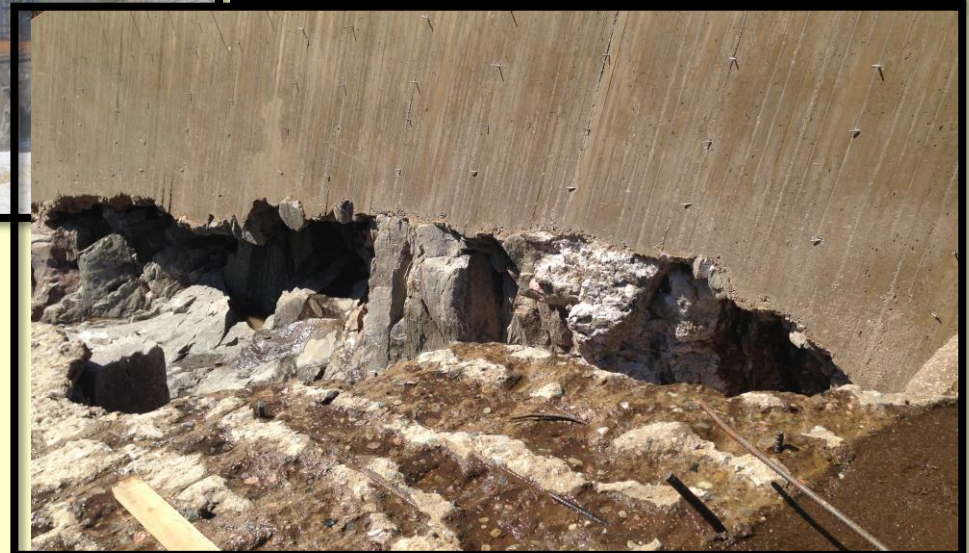
Skador vid flödestappning

Utskovsränna som var under ombyggnad togs i anspråk för tappning.

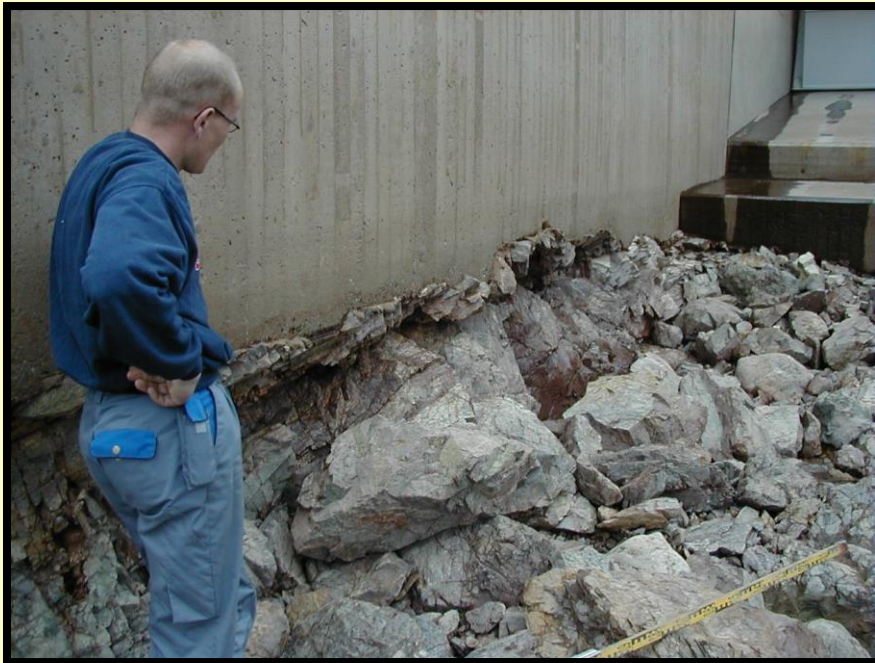
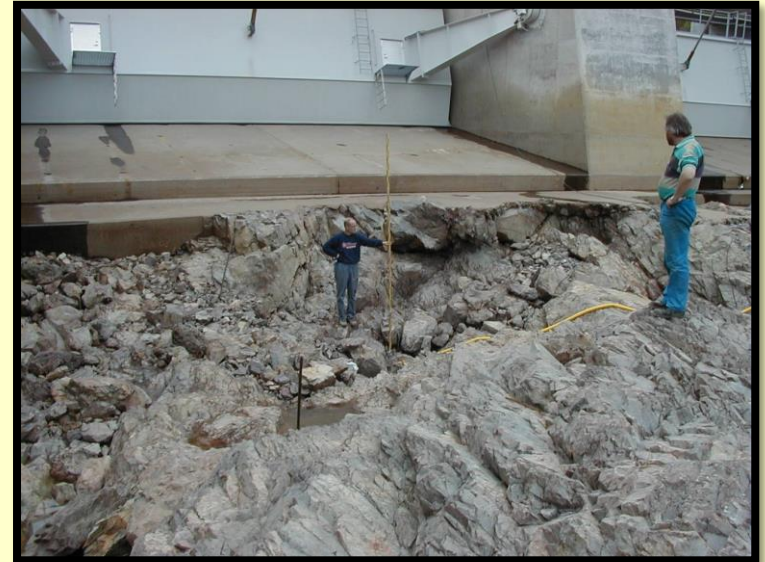
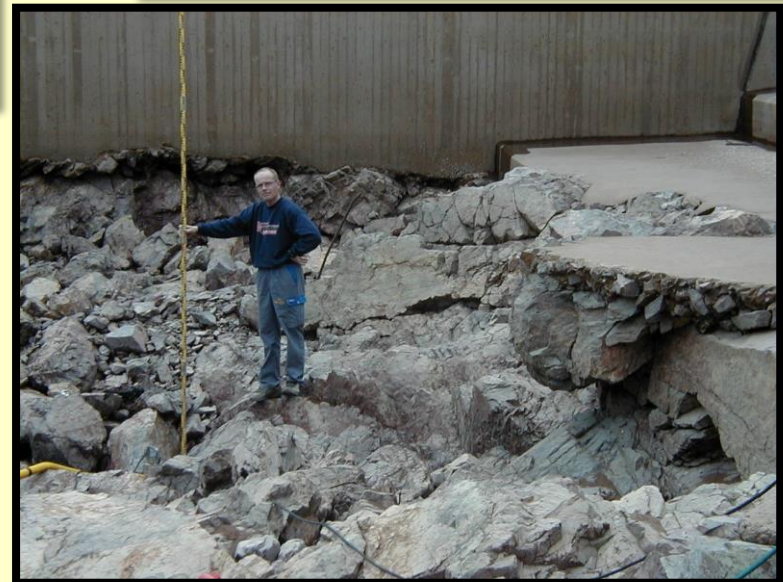
Skador vid flödestappning

Nybyggt utskov efter första vårflodstappningen

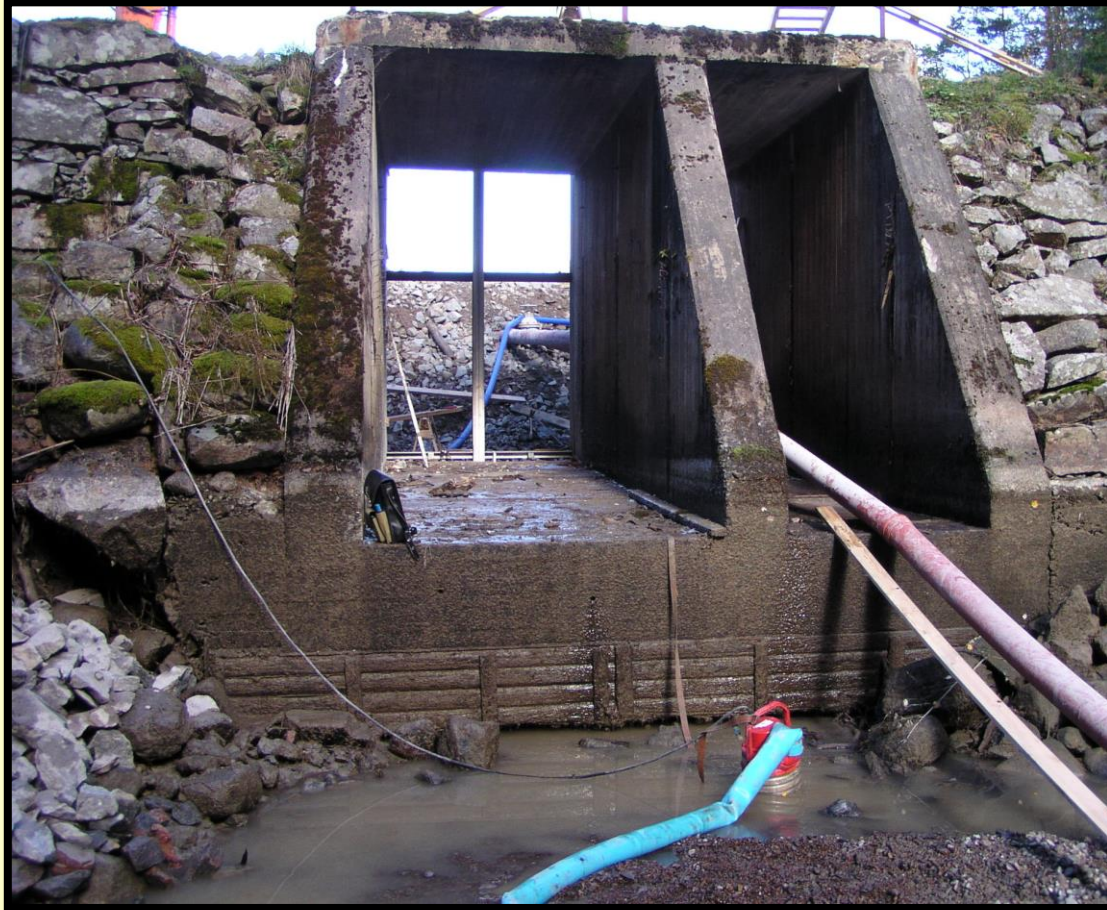
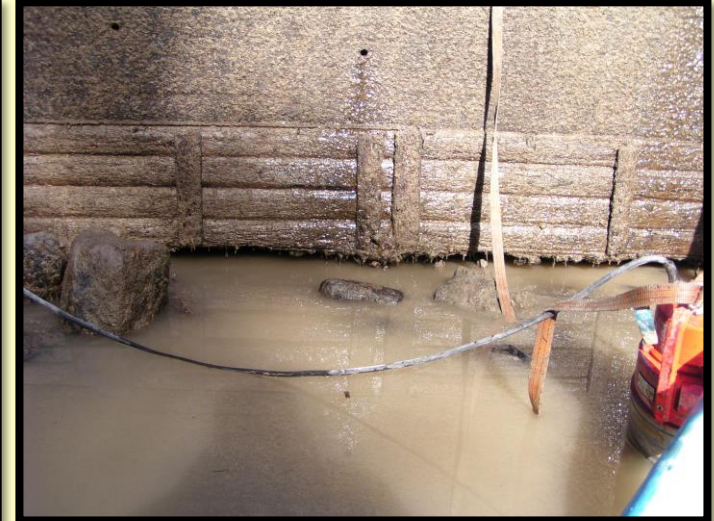
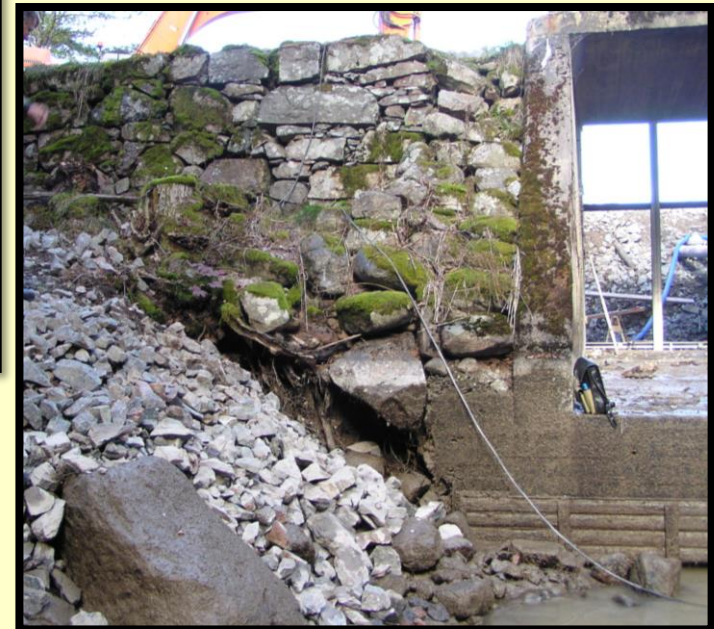
Skador dolda under nedströmsvattenytan

Under plattan har det uppkommit ett hålrum genom erosion vid tappning. Hålrummet som sträcker sig ca 0,6 – 1.0 m mot uppströmshållet har en höjd på 0,3 – 0,4 m.

Till höger är fyllningsdammen grundlagd på naturlig mark och där har en viss underminering skett av stensättningen.
