Södra Hörkens regleringsdamm

Sabotage

Dammägare Mälarenergi Vattenkraft

Presenterat av
Bergslagens Hydro Consult AB, Anders Fredriksson
Dammtekniskt sakkunnig

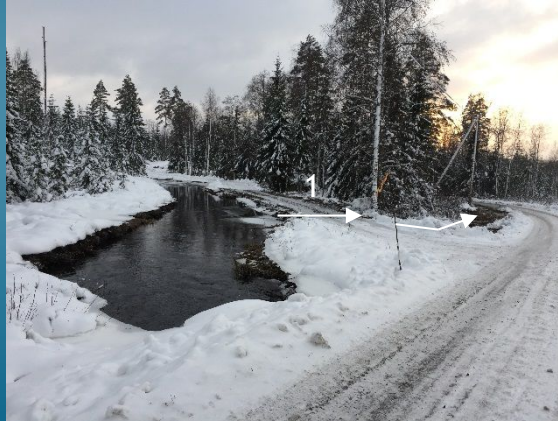
Dammkrön nedströms vägtrumma överdämades (1). Vattenflödet rann ned i vägdiket

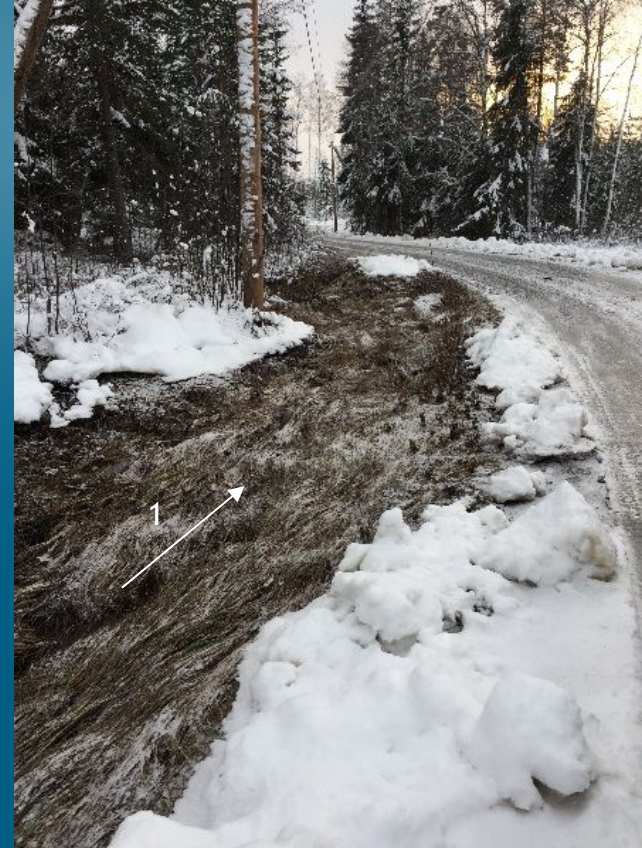
Flöde i dike längs grusvägen ner mot samhället

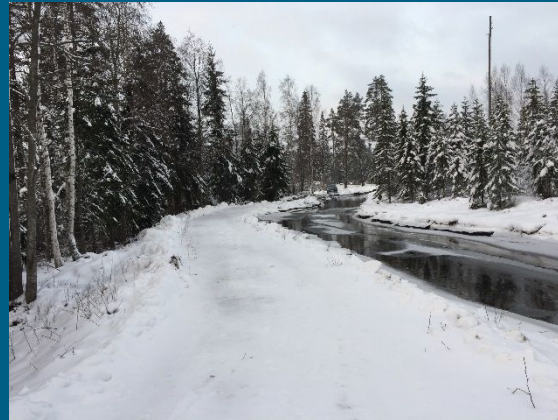
Dammkrönet längs kanalinvallningen klarade sig. Vattenytan nära dammkrönet

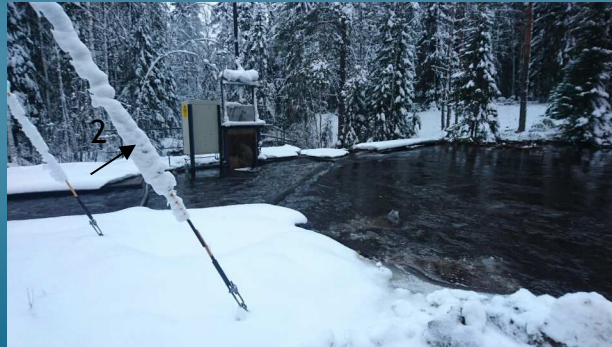
Hög nivå vid kanalintaget

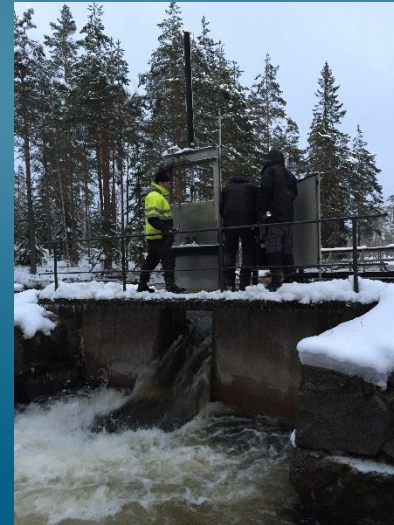
Utskovsluckan vid kanalintaget helt öppen

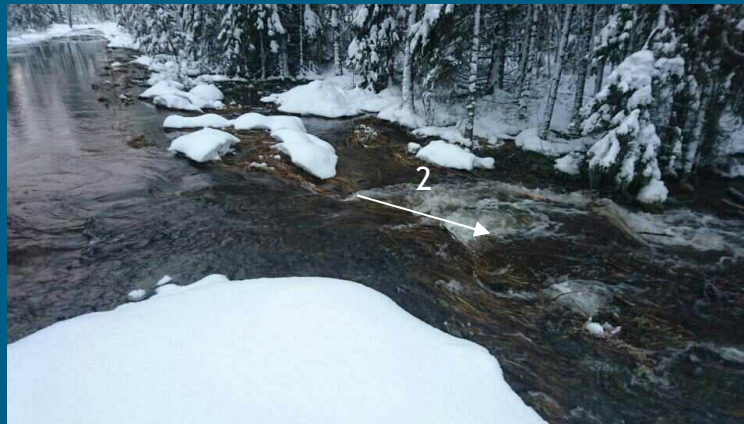
En kontroll av skadornas omfattning gjordes av dammtekniskt sakkunnig tillsammans med entreprenören. Grusvägarna hade överspolats på fyra ställen. Invallningsdammens krön hade överdämts på två ställen pga. att dammkrönet har lågpunkter där

Dammkrönet vid kanalintaget överdämades (2).
Vattenflödet rann ned i utskovskanalen

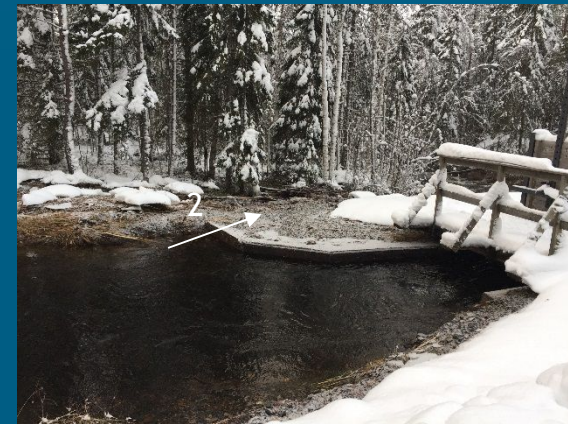
Dammkrön vid kanalintaget överdämades (2)

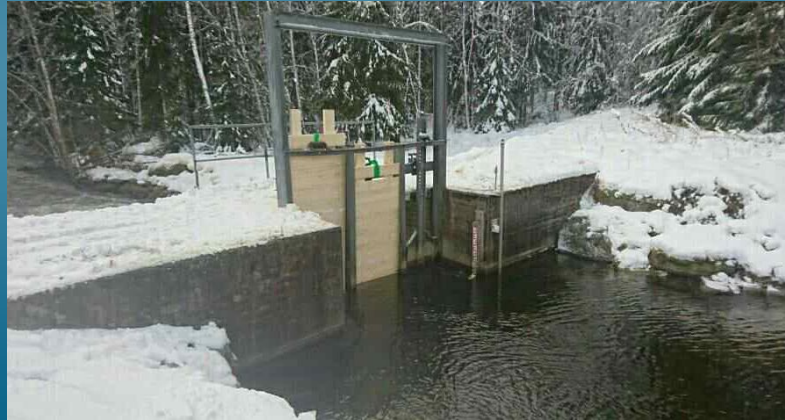
Temporära träluckor isatta
vid regleringsdammen Södra
Hörken

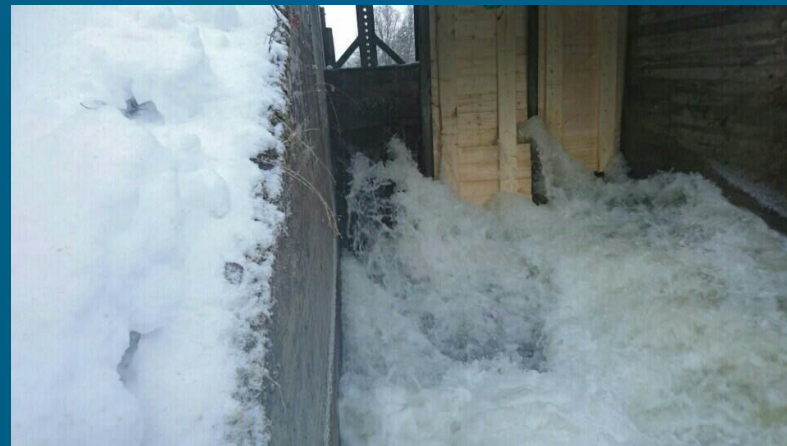
Temporära luckor minskar flödet som
blir kontrollerbart

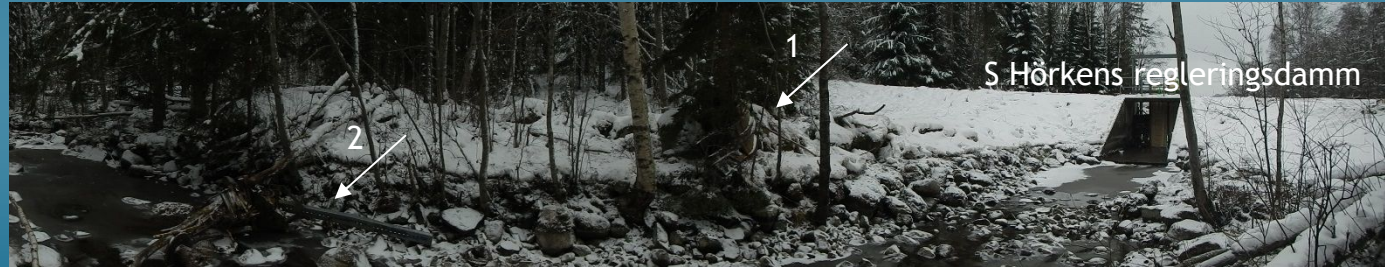
S Hörkens regleringsdamm

De två spettluckorna påträffades 15 m resp. 25 m nedströms dammen på kanalens högra sida.

Spettluckorna i strandkanten 15 resp. 25 m nedströms dammen.
Lucka 1 (15 m nedströms) ligger högre än vattnet har gått och lucka 2 (25 m nedströms)
ligger på kanalbotten

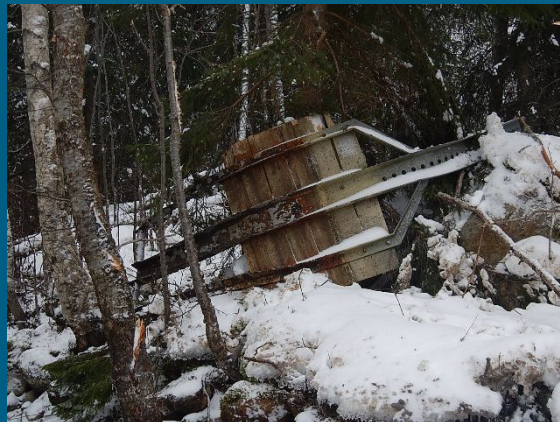
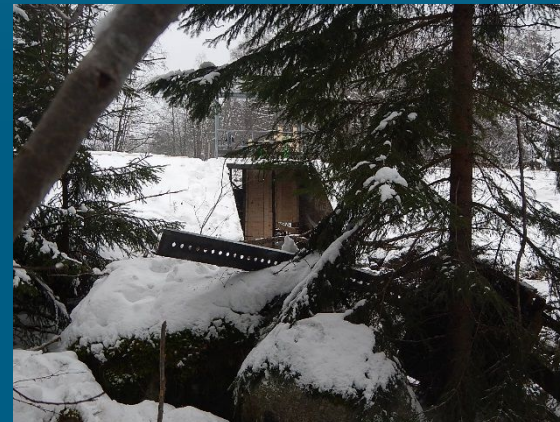
Den tredje spettluckan satt kvar i sitt fack helt demolerad. Något har troligen detonerat i botten på uppströmssidan och slängt iväg luckorna. Luckorna var krökta i u-form och hade av kraften vridit sig under lyftbalken / brobanan

Demolerad spettlucka 1

Vad gäller mekanik bestäms att nya spettluckor i rostfritt stål ska tillverkas och återmonteras i befintliga ingjutna falsar, som hade klarat sig bra. Ny luckram i form av nya mittgåtar och ny lyftbalk tillverkas. Byggarbeten planeras med återställande av grusvägar och dammkrön

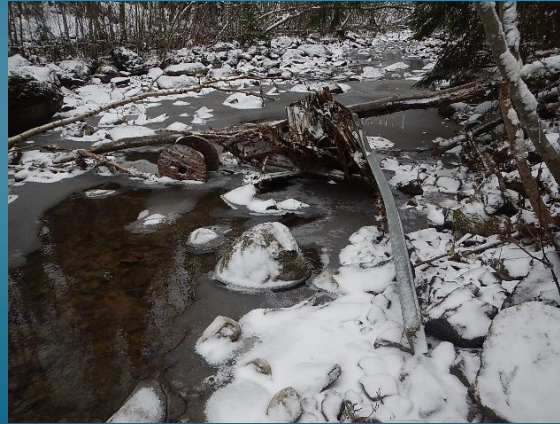
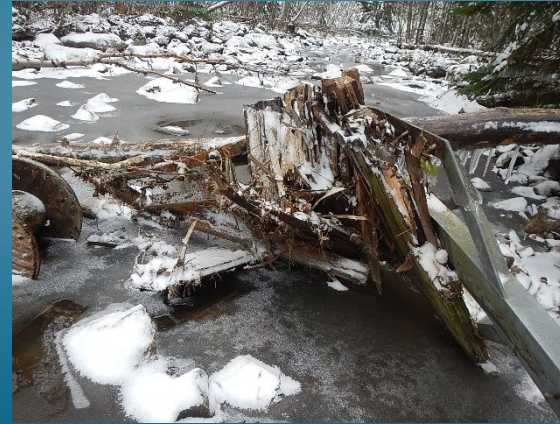
Demolerad spettlucka 2

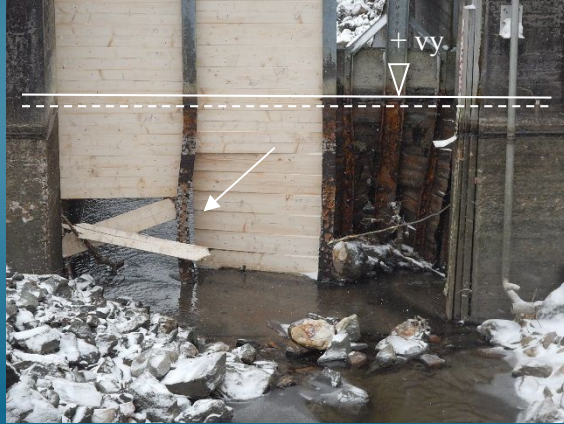
Då flödet gick ner visade det sig att mittgåtarna var böjda vid botten vilket gjorde att träluckorna ej gick att få ner till tröskeln. Beslut togs om att anlägga en fångdamm uppströms

Mittgåtar krokiga i botten. Rosten på mittgåten är borta (stålrent)
