UTVÄRDERING AV DABBSJÖ MOT NORSKA OCH SVENSKA RIKTLINJER

SwedCOLD 2019-04-09

Dabbsjö, huvuddata

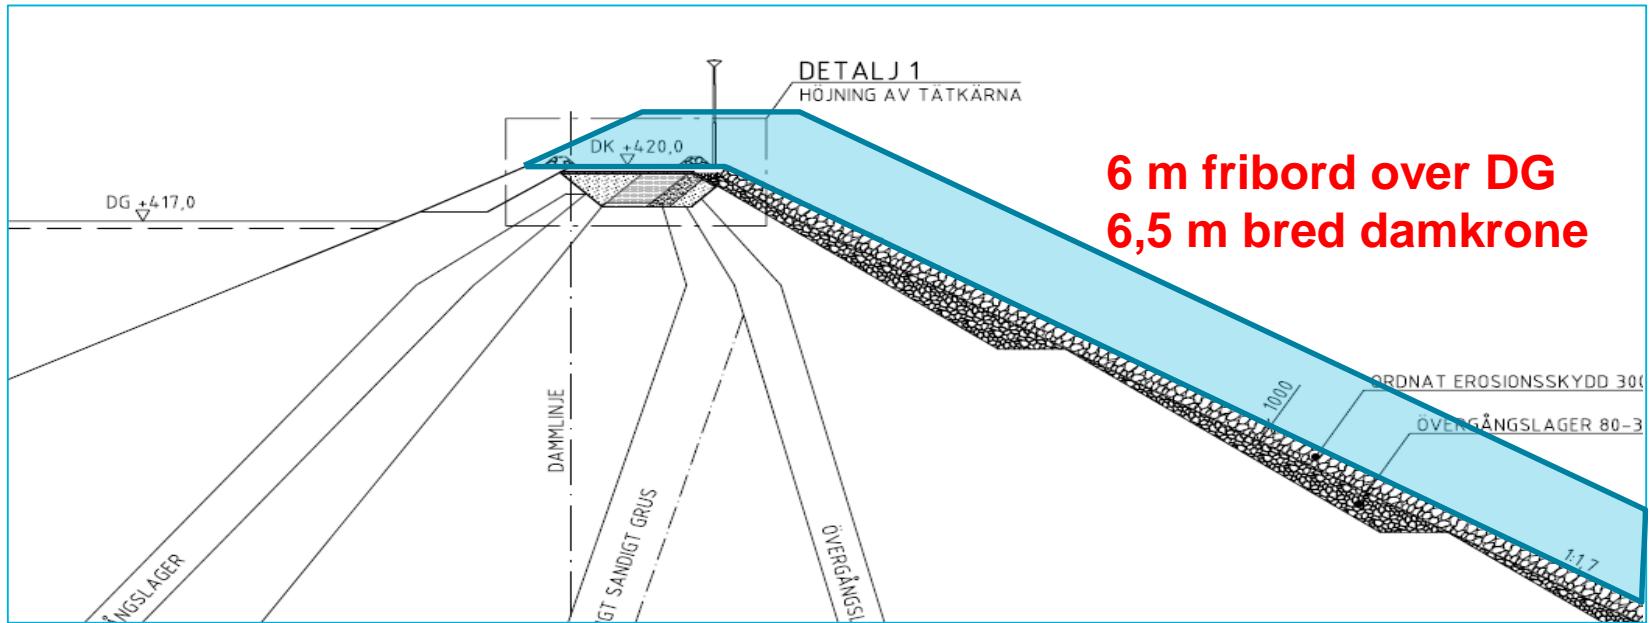
Fribord (klasse 4 = klasse A)

- ▶ Dammens og tetningskjernens fribord er tilfredsstillende med hensyn på **naturgitte laster**, men ikke med hensyn til minimumskrav for en dam i høyeste bruddkonsekvensklasse

- **Oppstrøms skråningsvern** er ikke tilfredsstillende (for liten minste steinstørrelse). Ikke utført som «plastring»
- **Dammens og tetningskjernens fribord** er tilfredsstillende med hensyn på naturgitte laster, men ikke med hensyn til minimumskrav for en dam i høyeste bruddkonsekvensklasse.

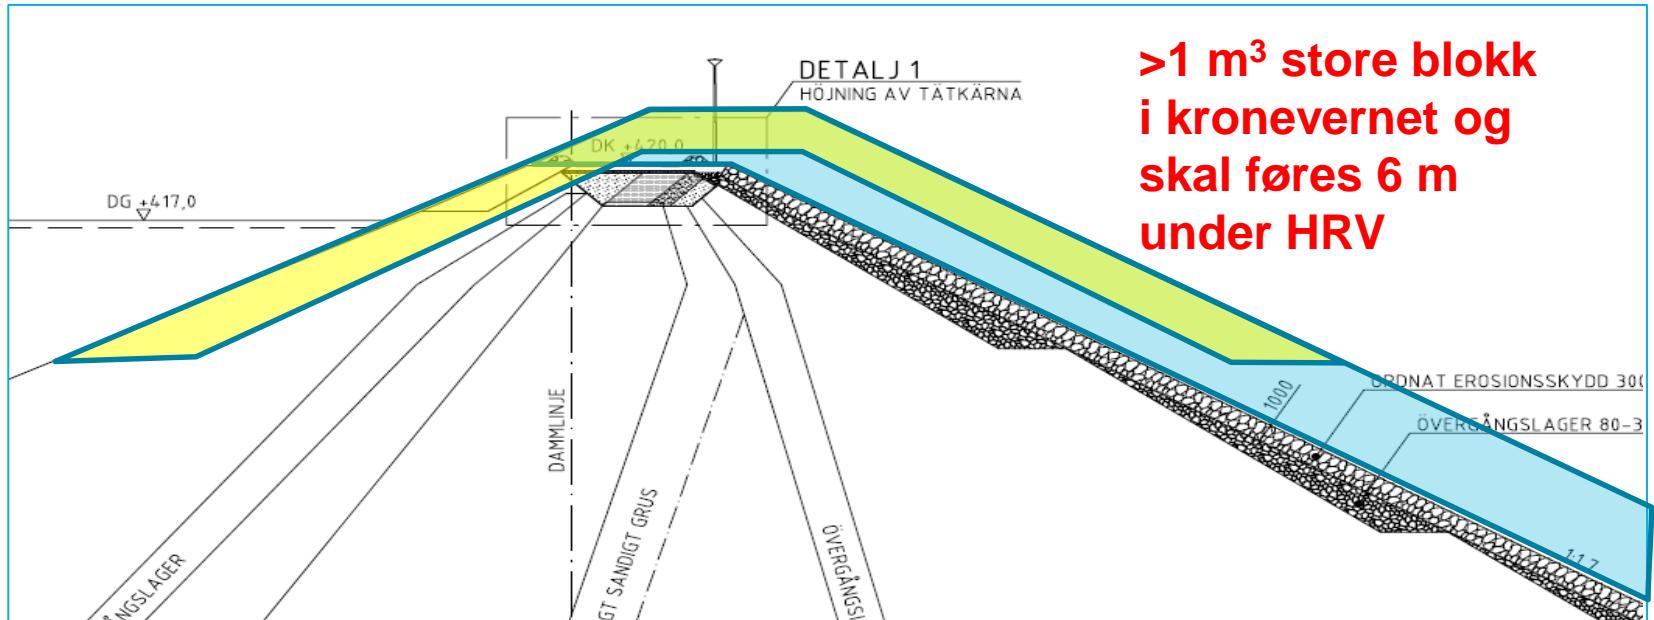
Kronevern (klasse 4 = klasse A)

- ▶ Steinstørrelsen i kronevernet er for liten ($V < 1 \text{ m}^3$)

- **Steinstørrelsen i kronevernet** er for liten ($V < 1 \text{ m}^3$)
- Tvilsom utforming med hensyn til **tele i tetningskjernen**.
- **Nedstrøms skråningsvern** har ikke tilfredsstillende steinstørrelse. Ikke utført som «plastring»

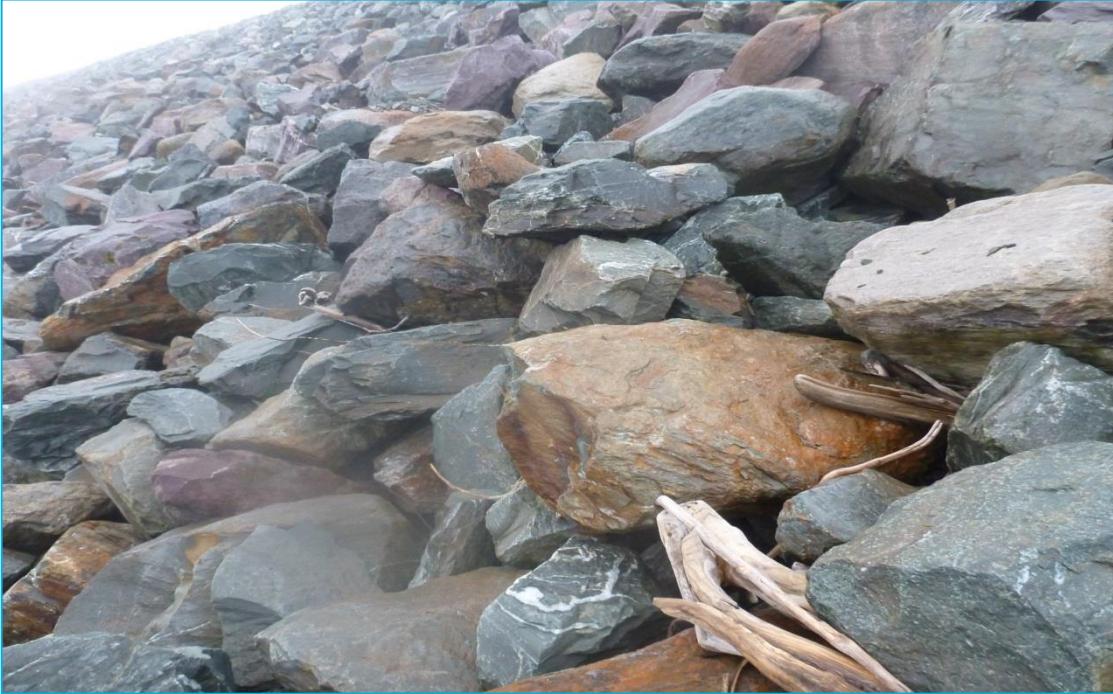
Oppstrøms skråningsvern

Skråningsvernet er ikke tilfredsstillende. Det er for liten minste stein-størrelse og det er ikke utført som **plastring**

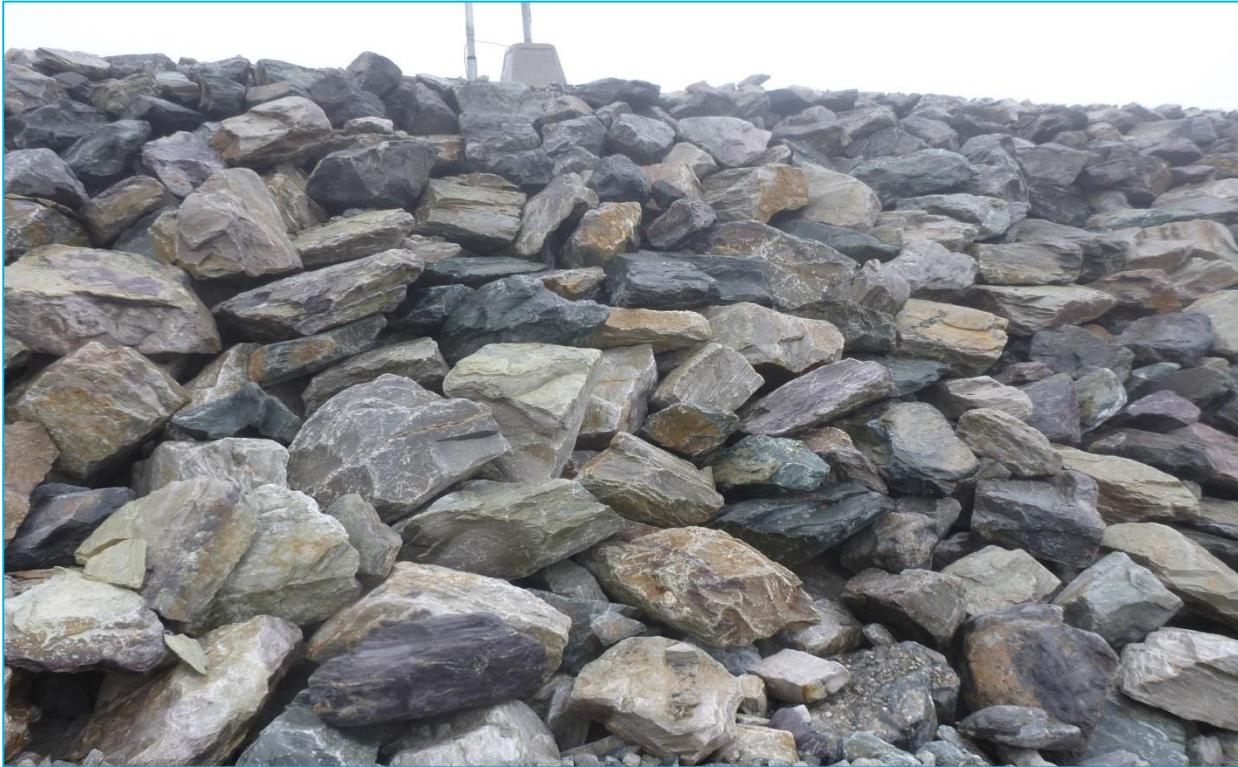
Nedstrøms skråningsvern

- ▶ **Nedstrøms skråningsvern** har ikke tilfredsstillende steinstørrelse. Ikke utført som «plastring»

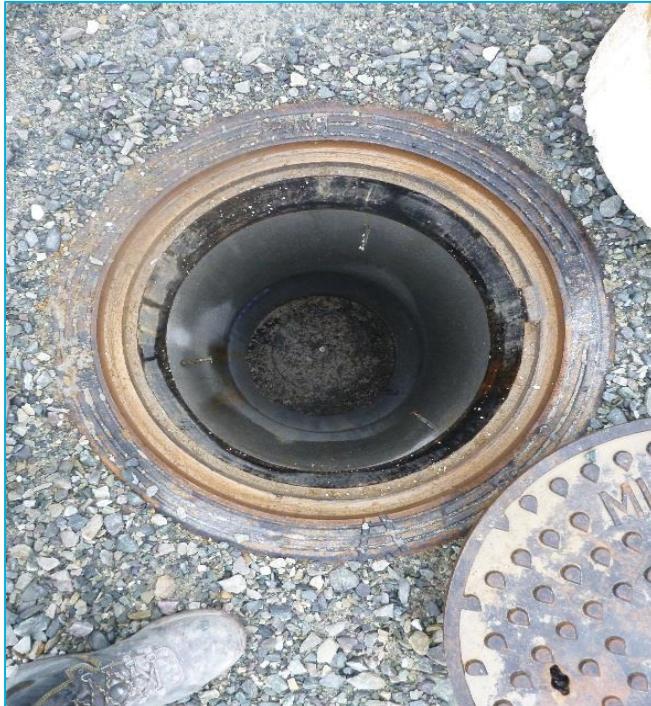
Instrumentering

For få kjernebolter

Dammen har totalt 8 stk. poretrykksmålere for overvåking av poretrykk i nedstrøms filter og støttefylling.

Kravet til poretrykksmåling ville neppe blitt aktuelt i Norge når kun deler av støttefyllingen er fundamentert på løsmasser med mindre mektighet.

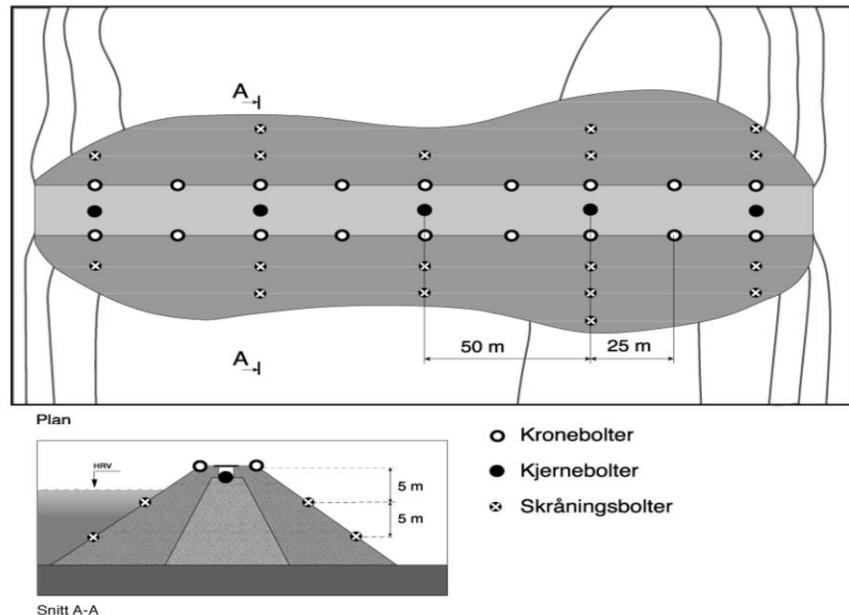
Manglende skrånings- og kronebolter

- Mangelfull **instrumentering** med hensyn på registrering av setninger og deformasjoner.
- **Anlegget har for liten beredskapsmessig tappekapasitet.**
