**VATTENREGLERINGSFÖRETAGEN**

# UNDERHÅLL PÅ HÅCKRENS UTSKOVSTORN UTFÖRT AV REPARBETARE

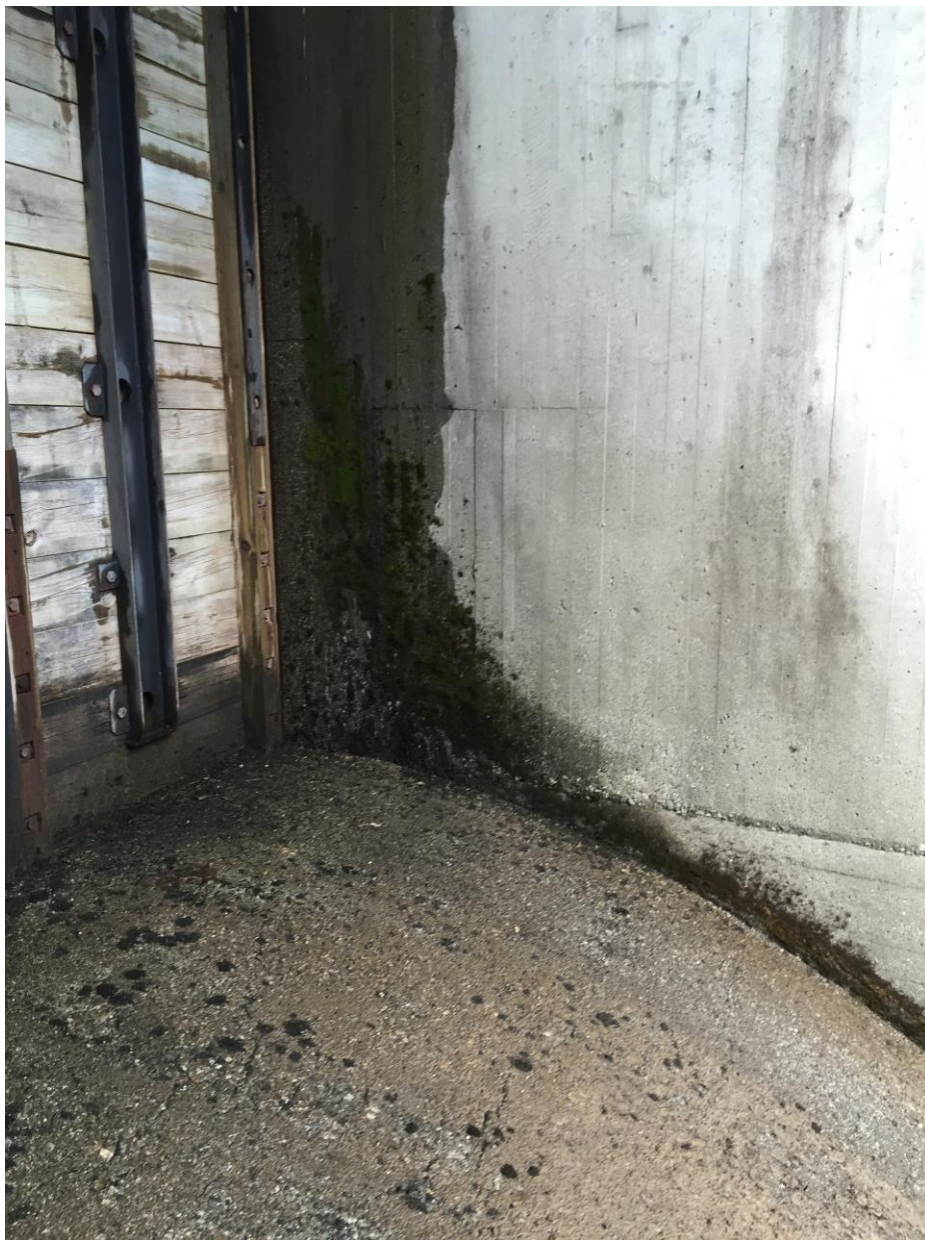
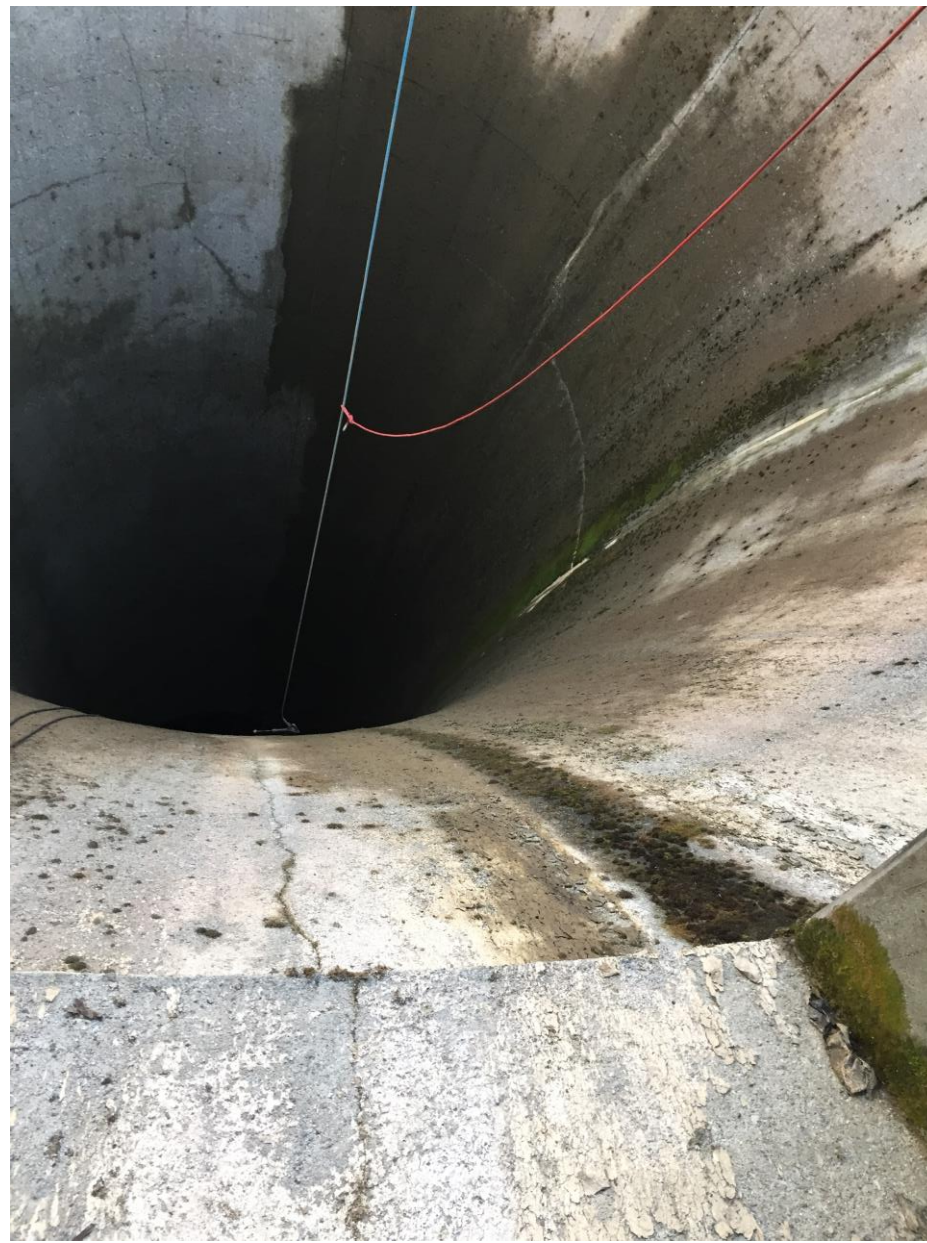
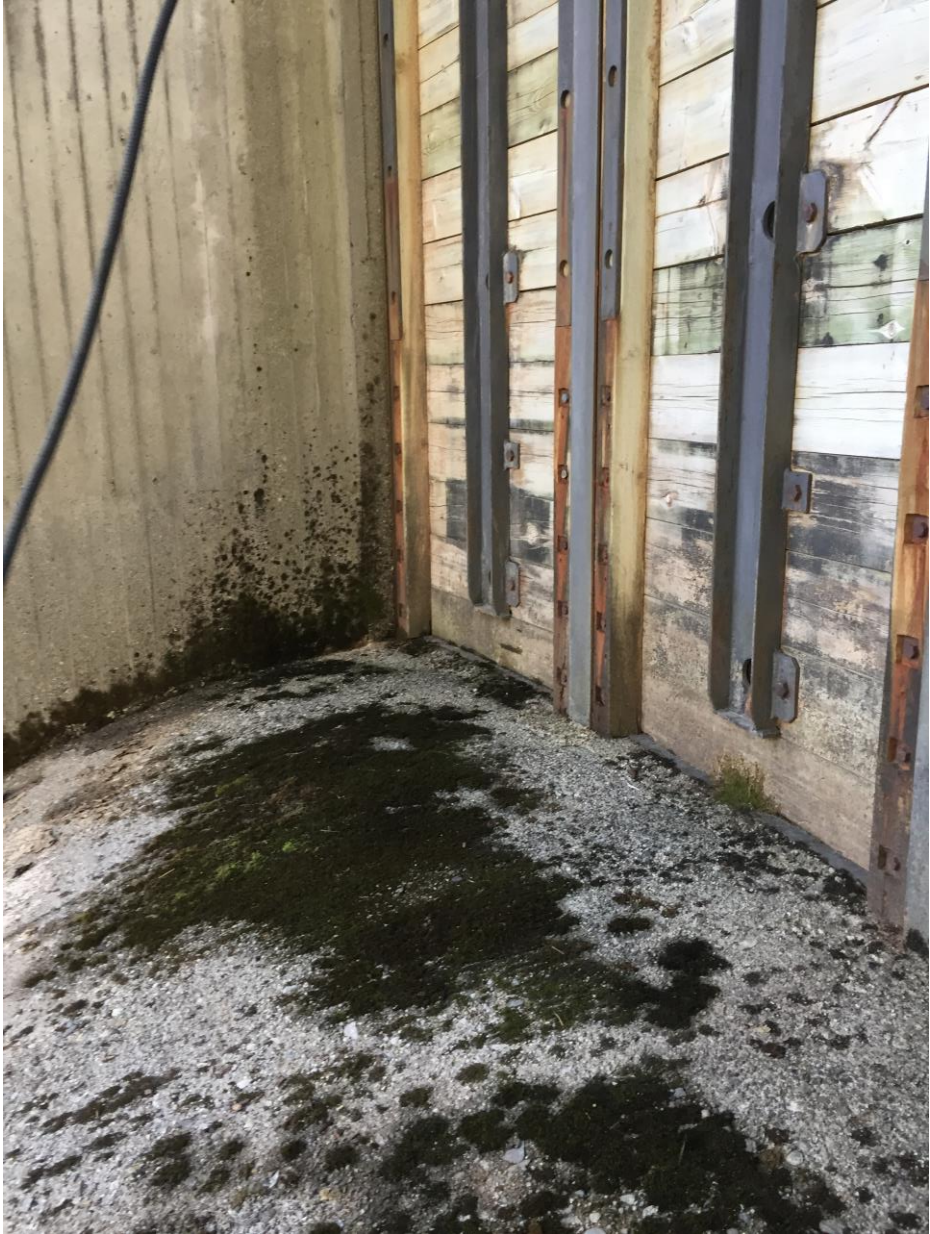
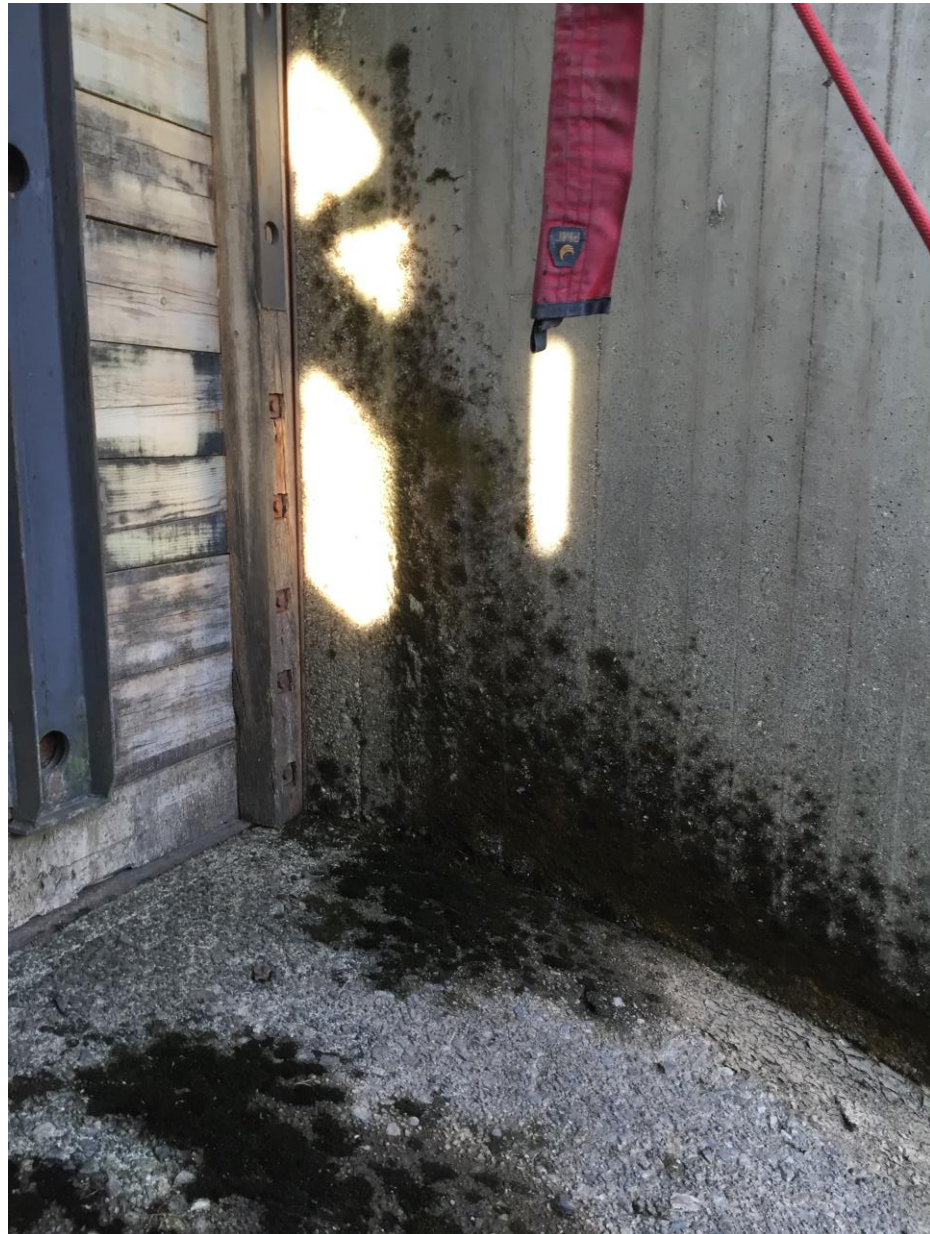
- Tvätta insidan av utskovstornet.
- Handnära inspektion och sprickkartering.
- Smutsig och mossbevuxen betongyta.

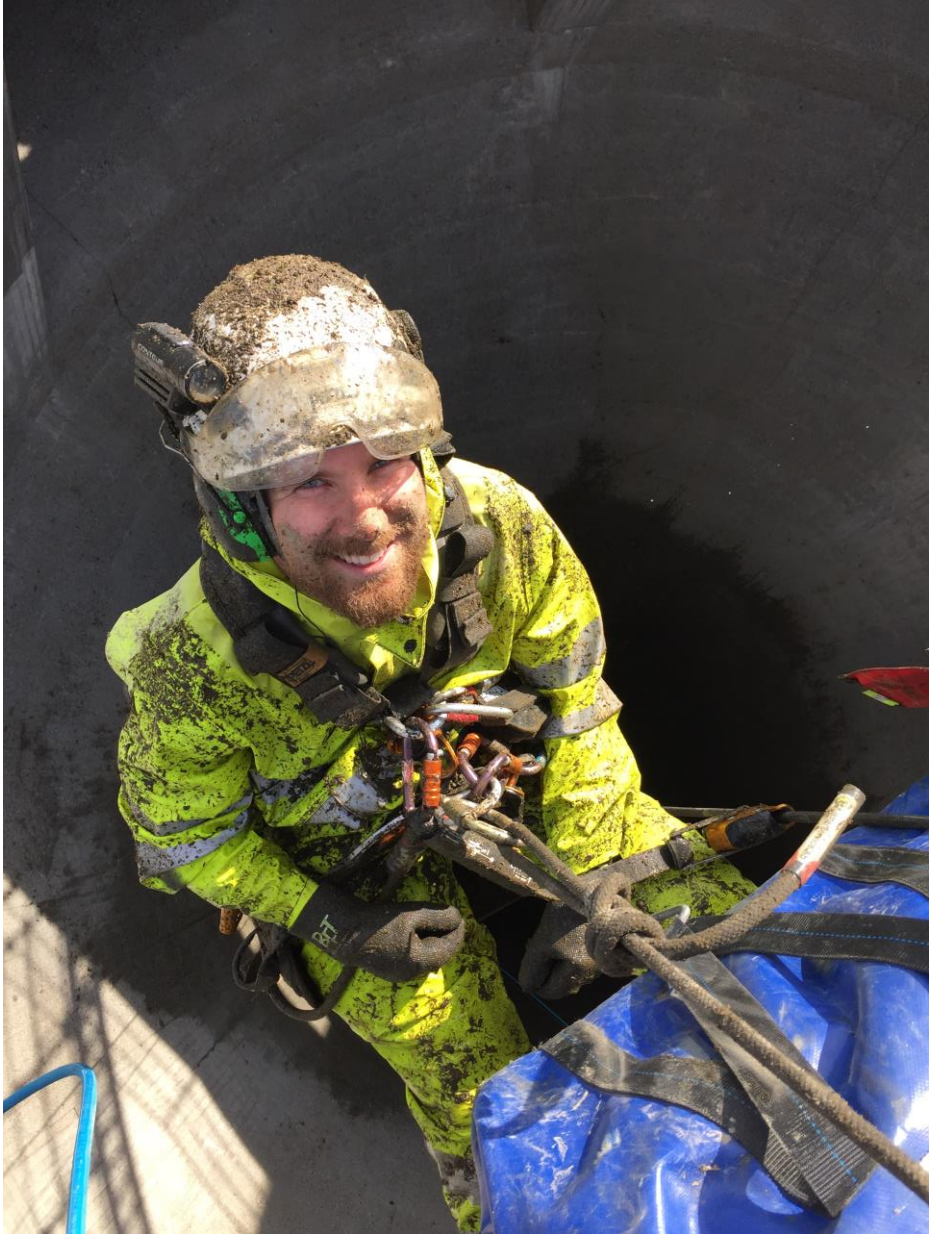
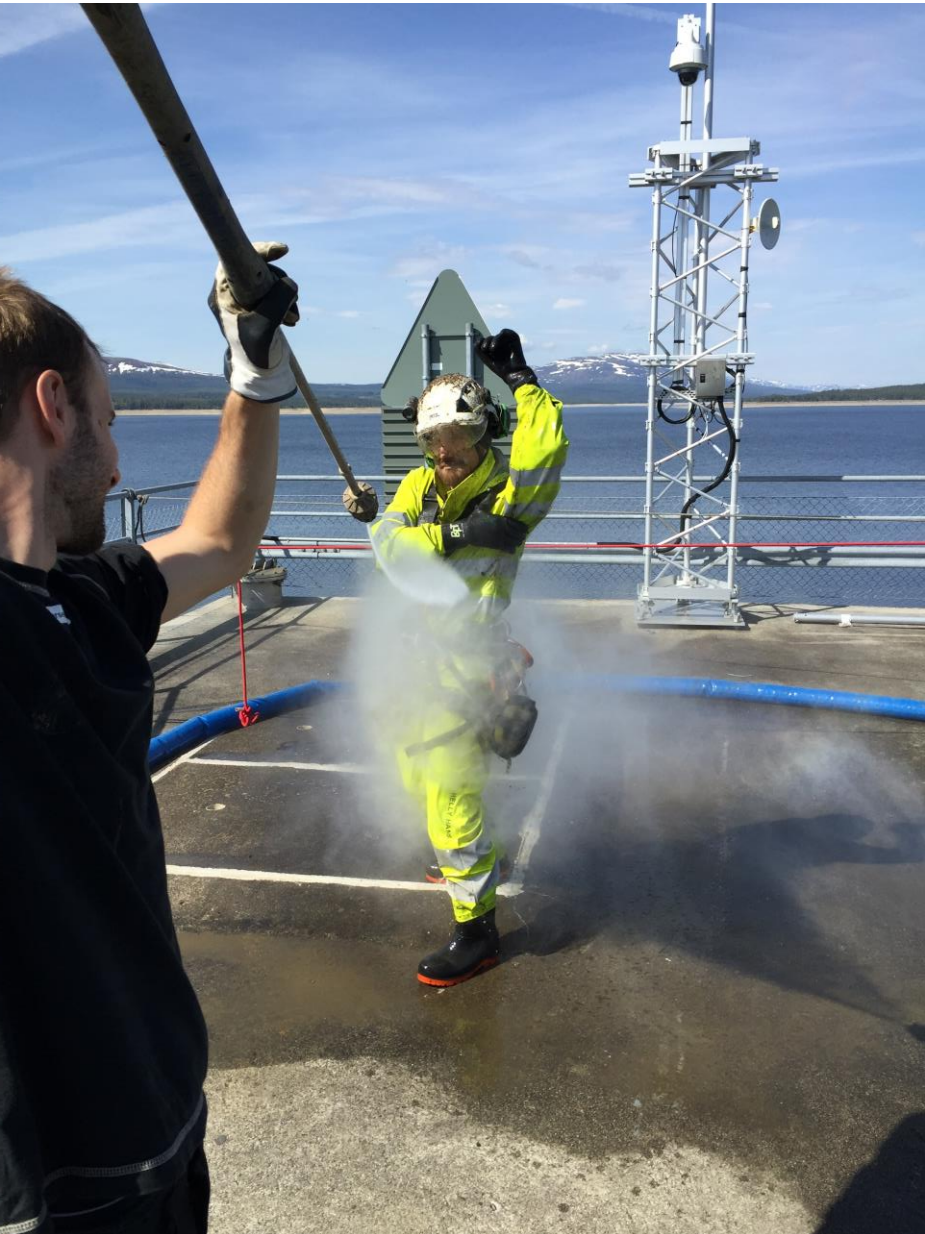
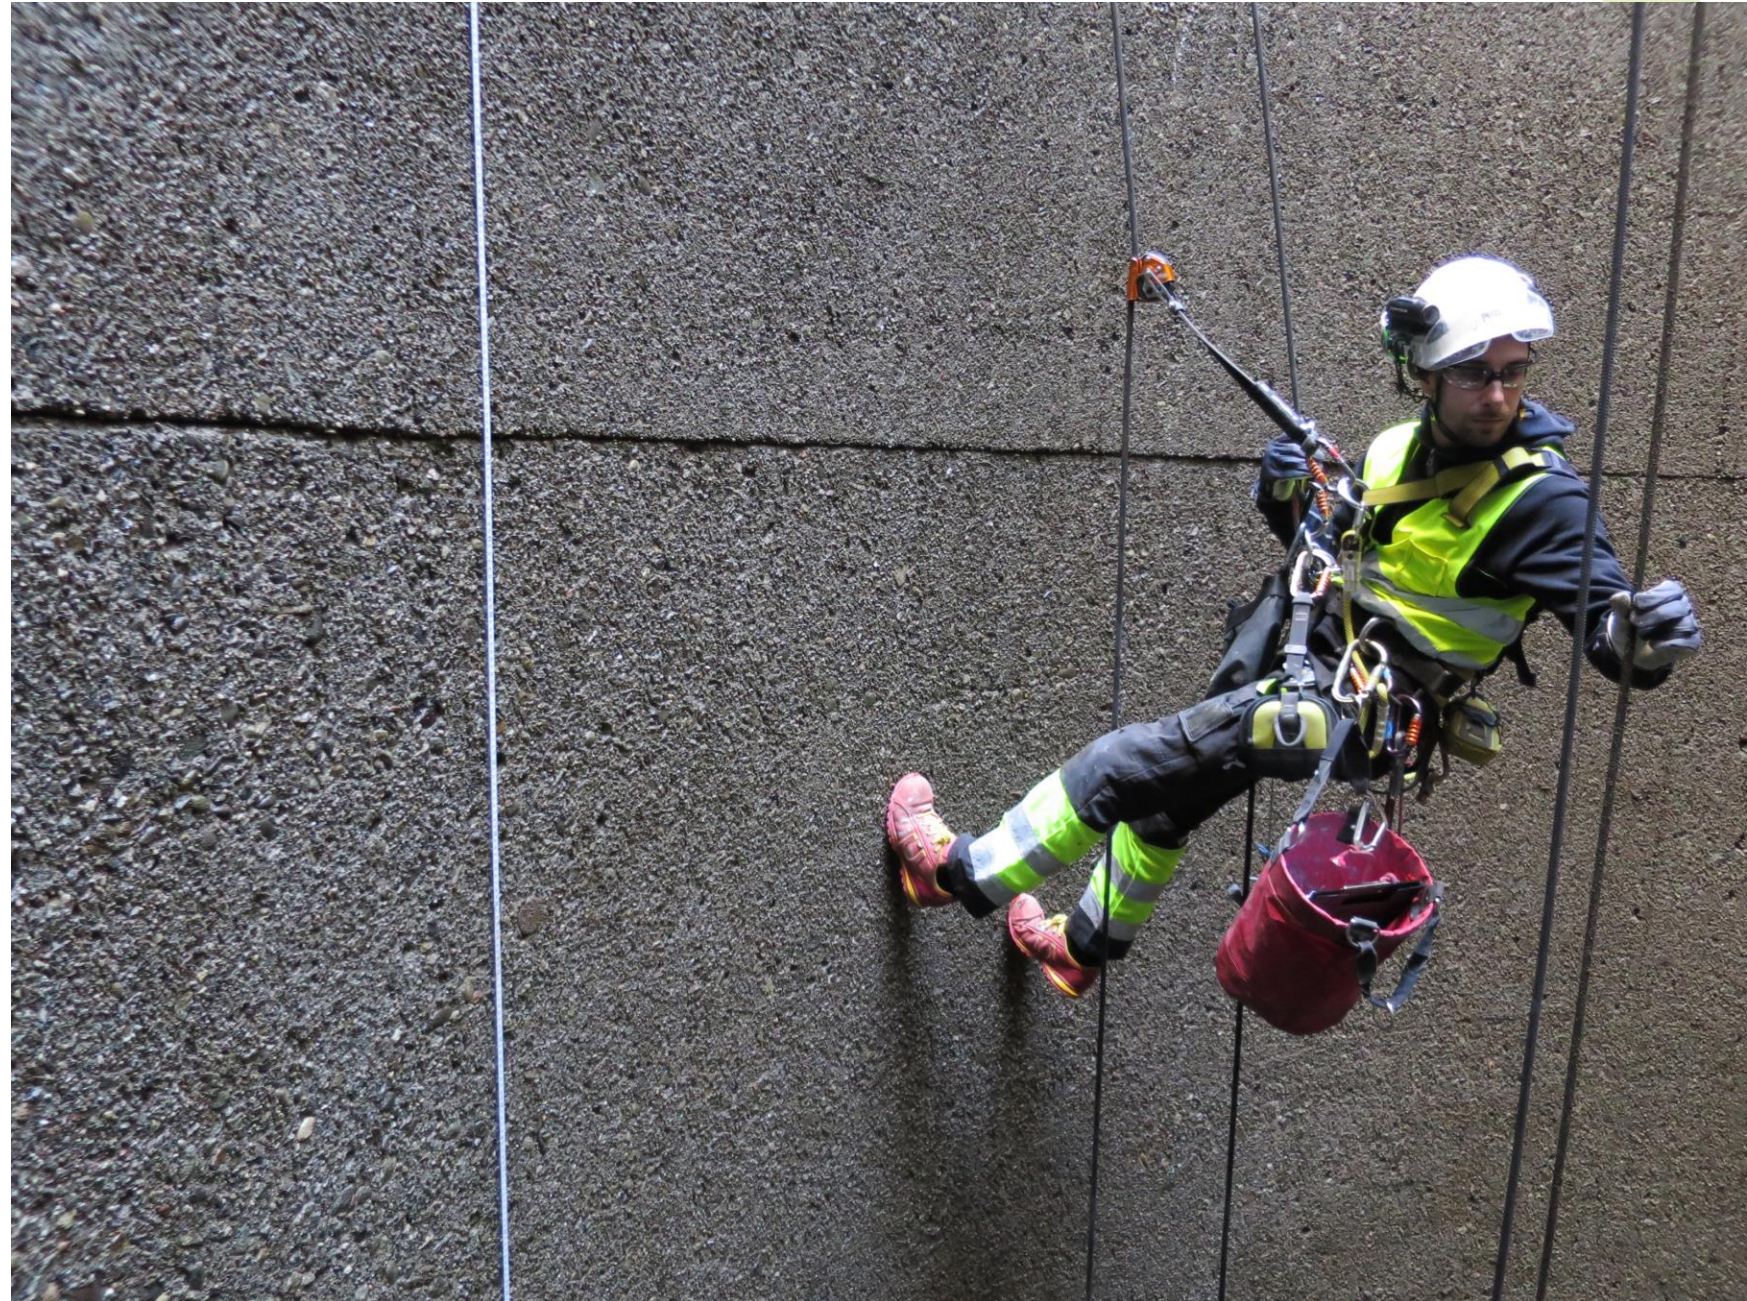
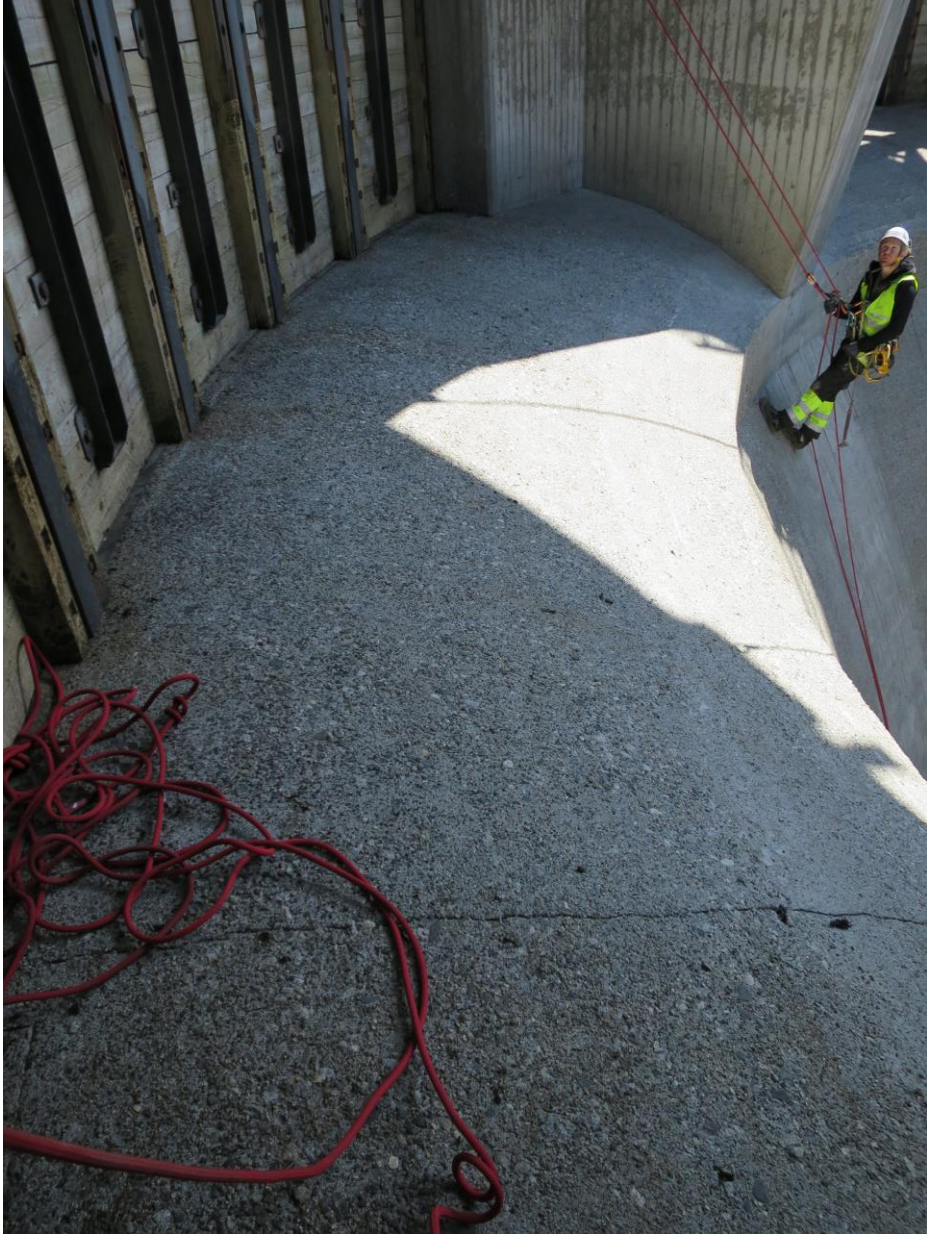
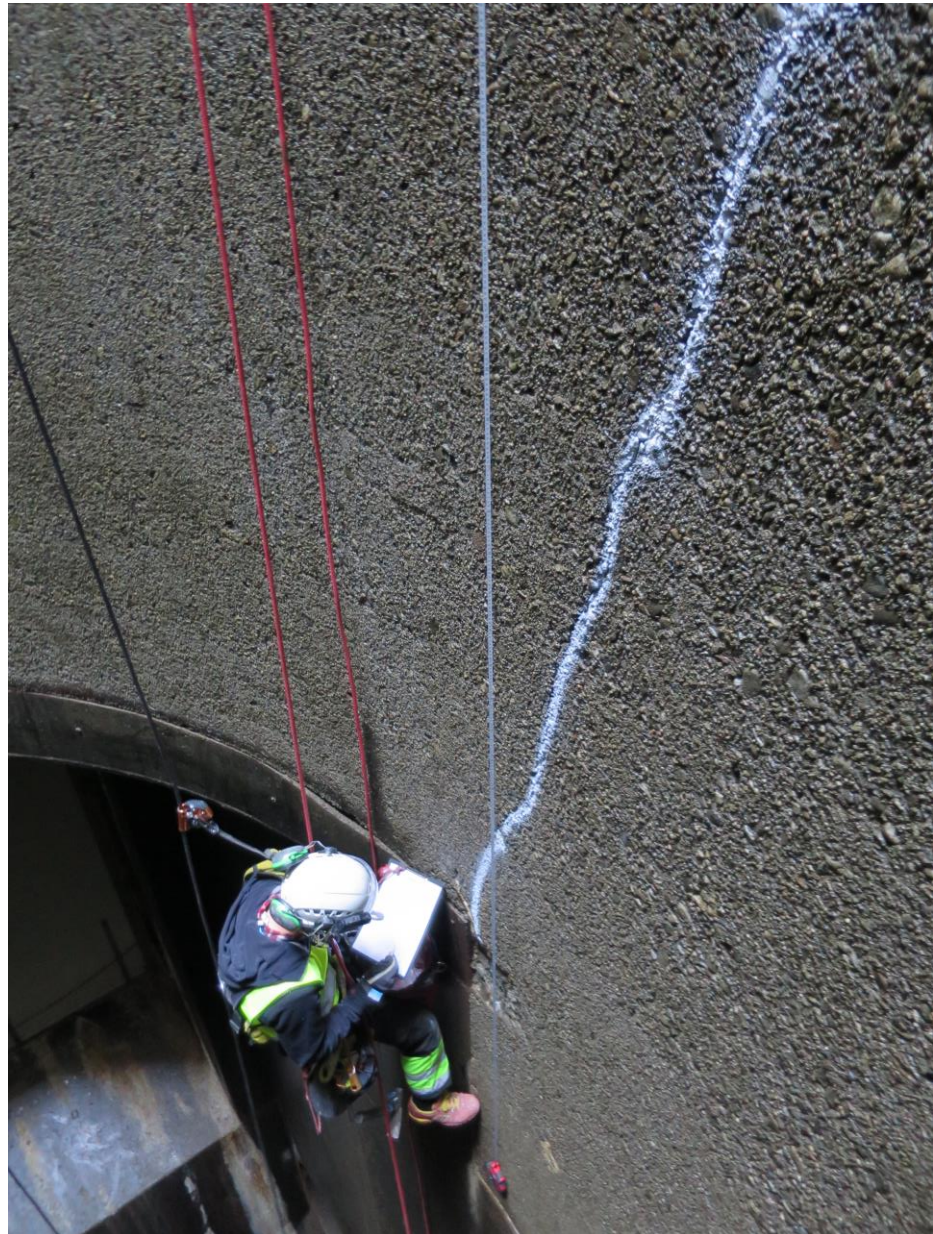
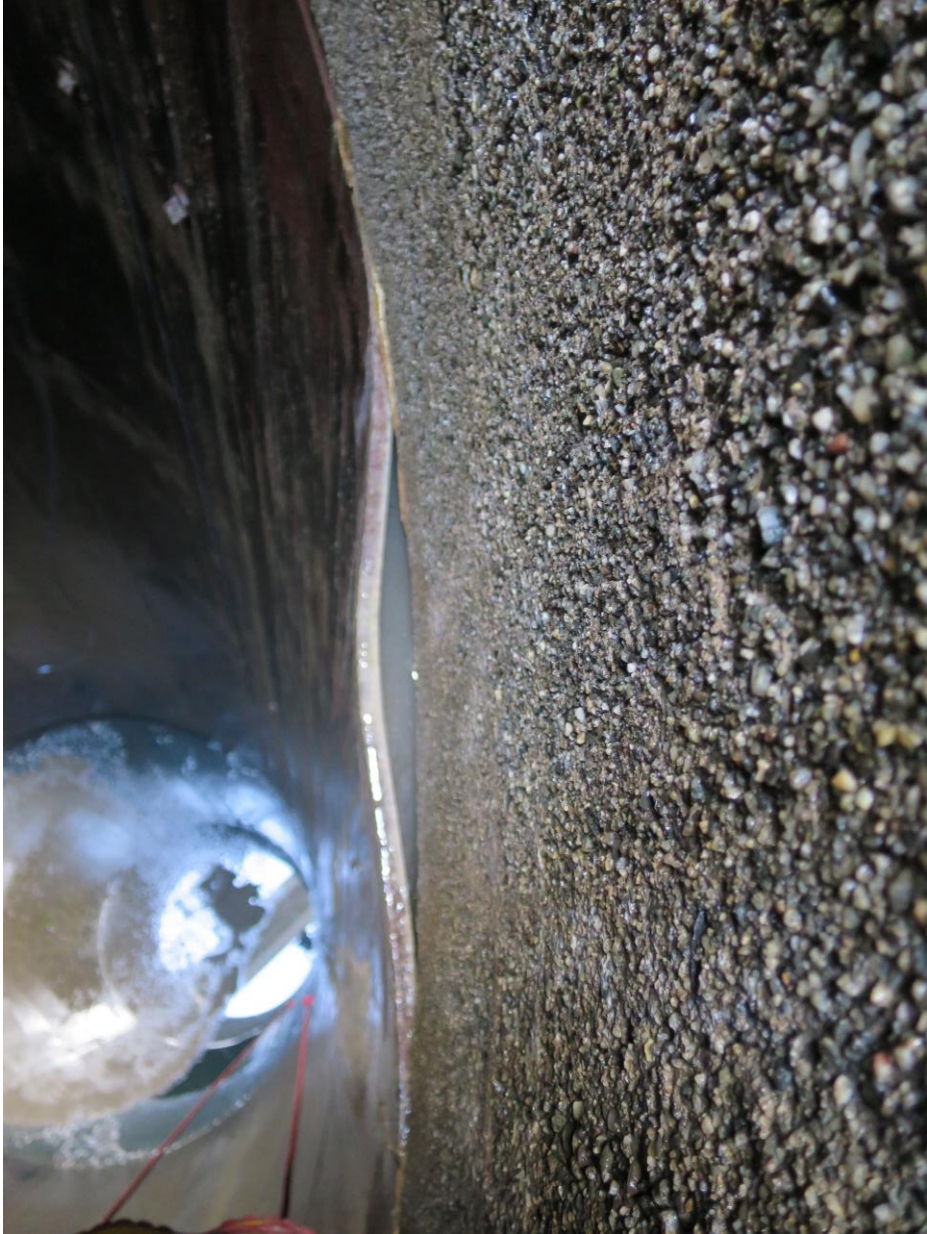
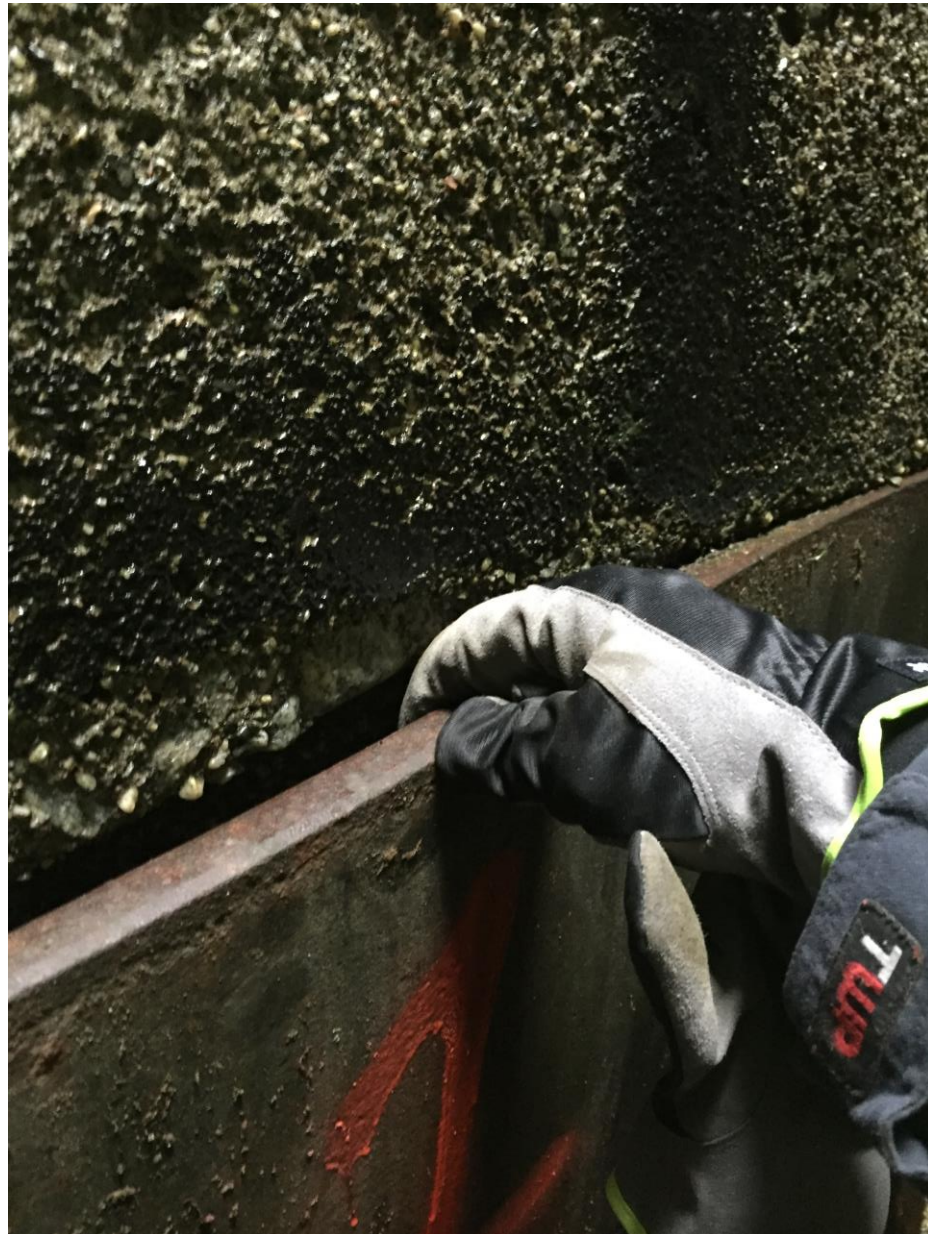
- Handnära inspektion.
- Kartering av sprickor.
- 2 reparbetare i samma fack.
- Inspektionen tog ca 2 dagar.
