**VATTENREGLERINGSFÖRETAGEN**

# UNDERHÅLL PÅ HÅCKRENS UTSKOVSTORN UTFÖRT AV REPARBETARE

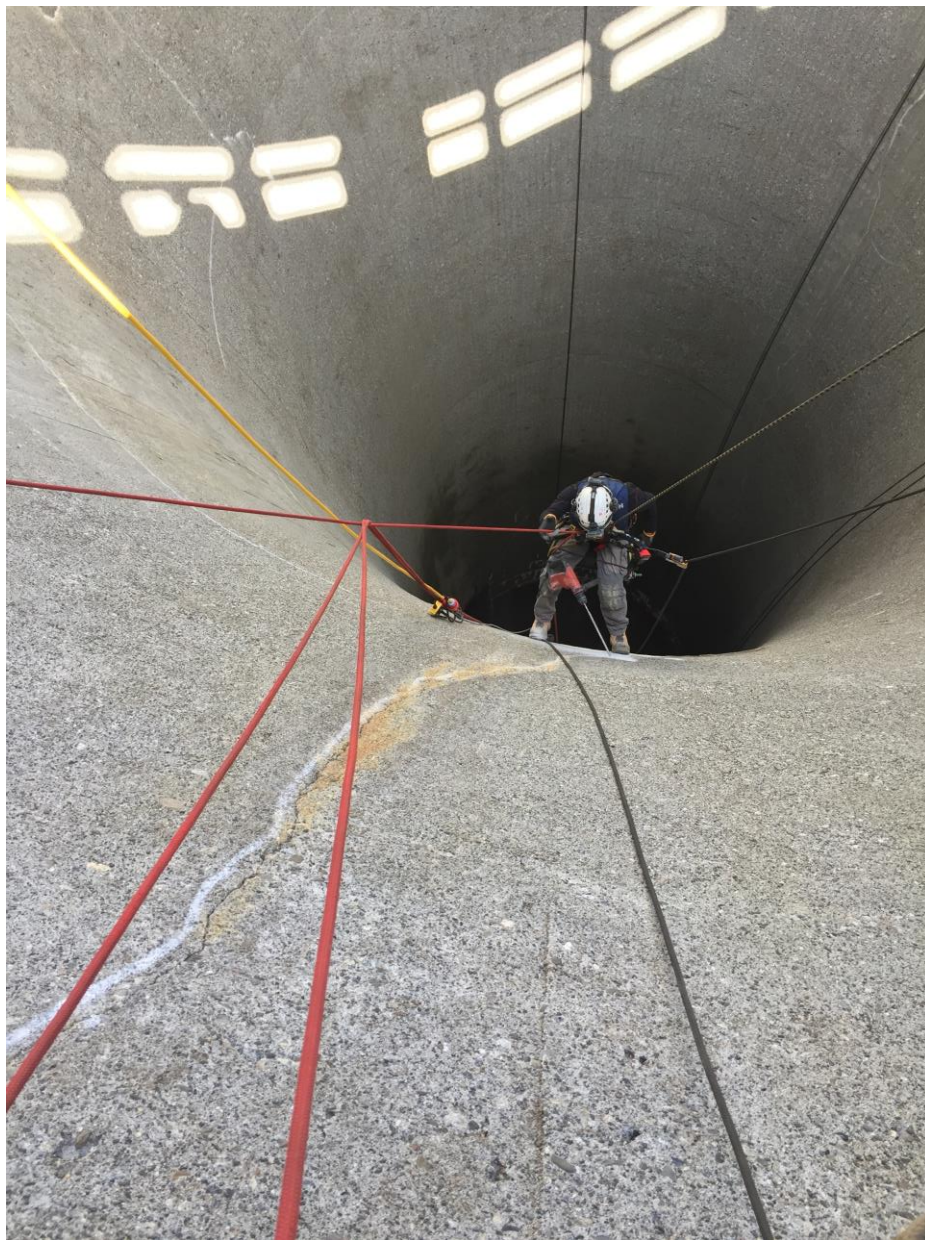
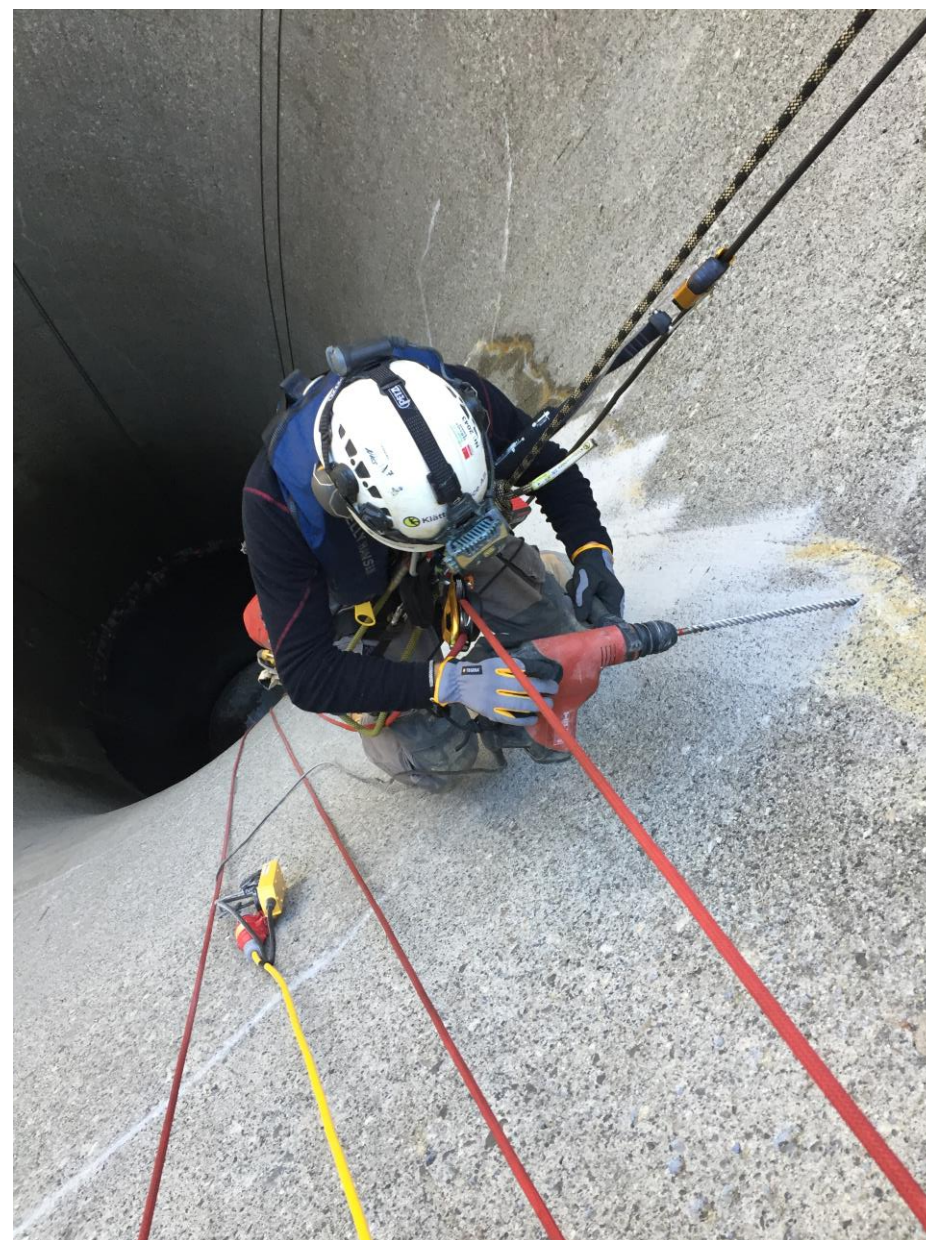
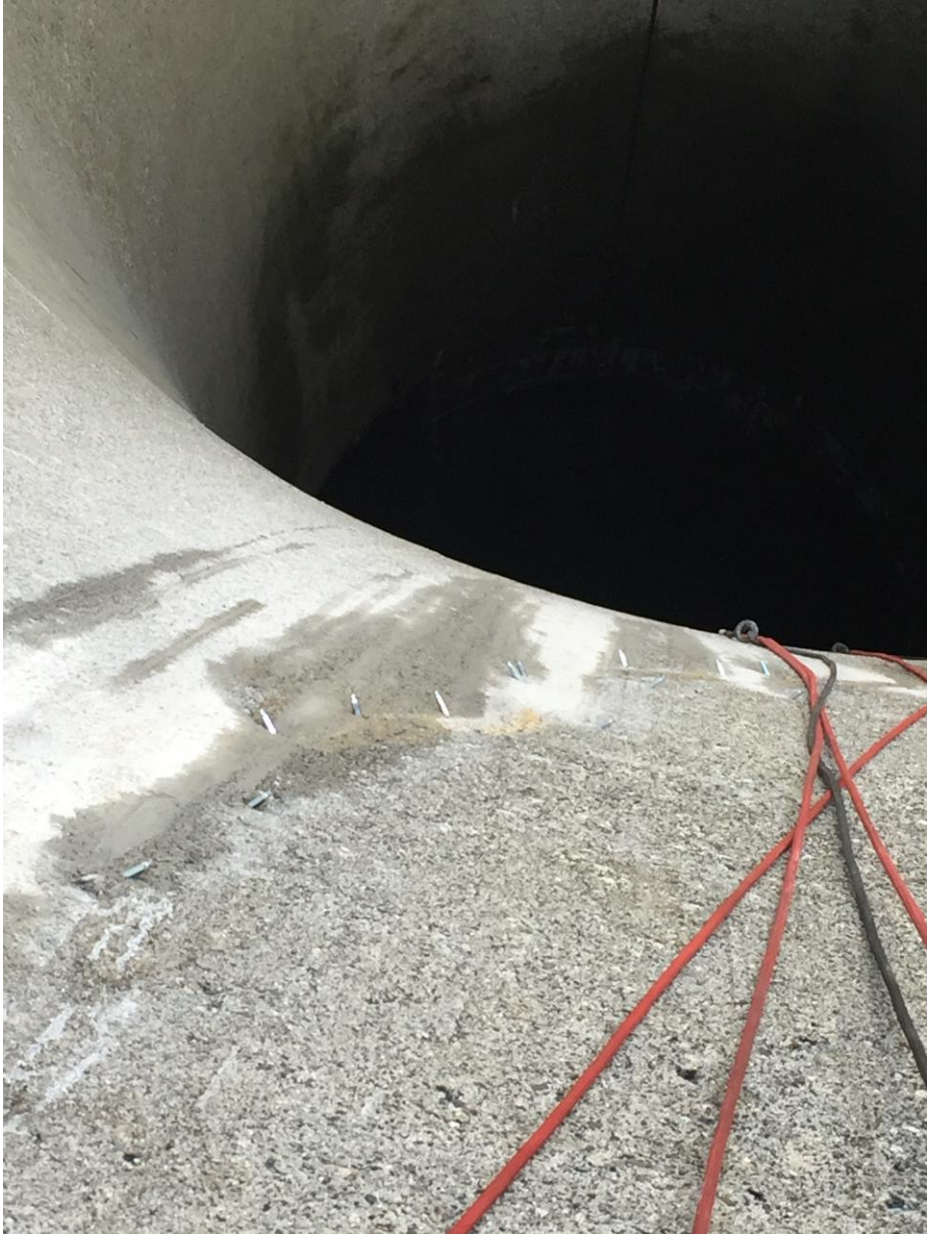
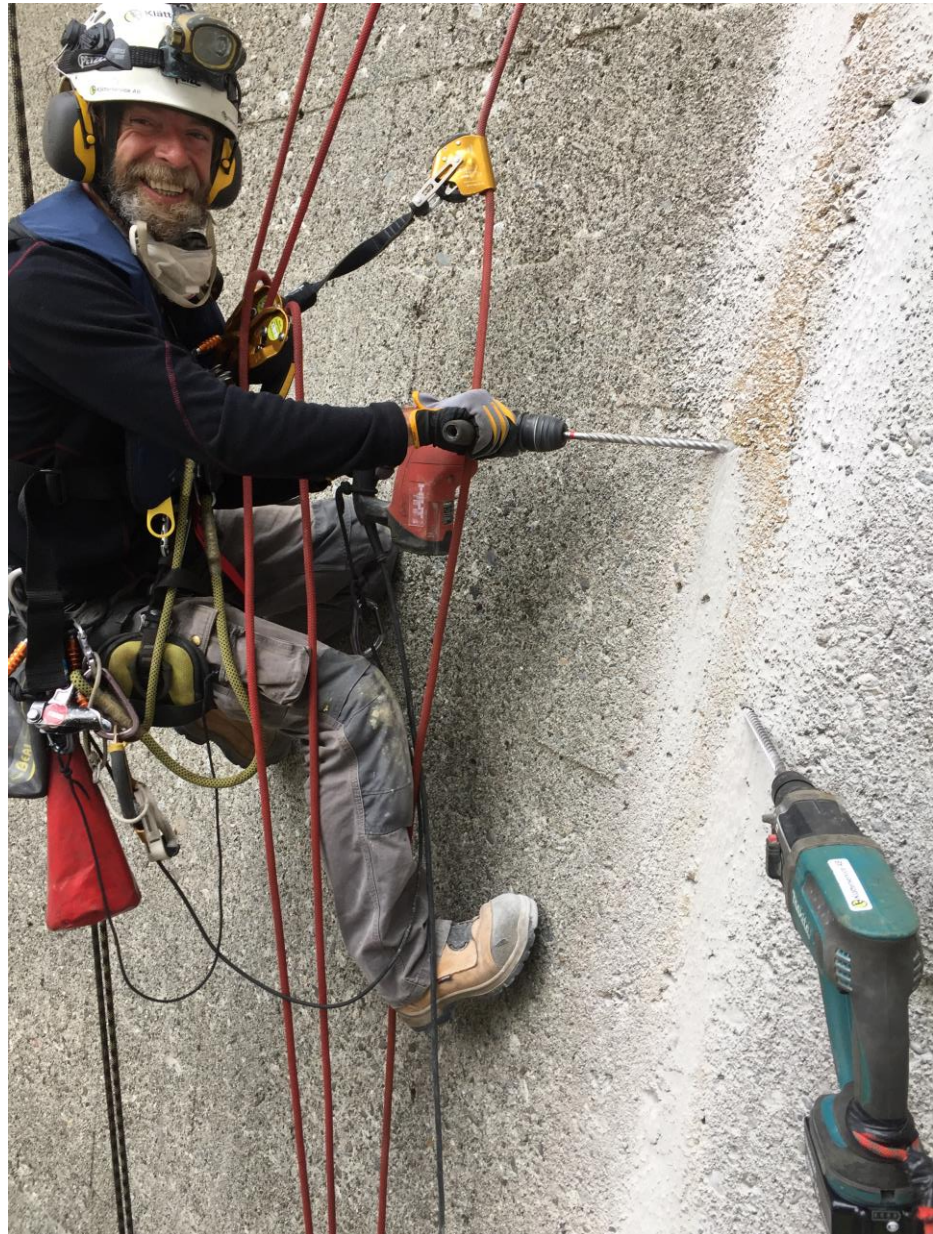
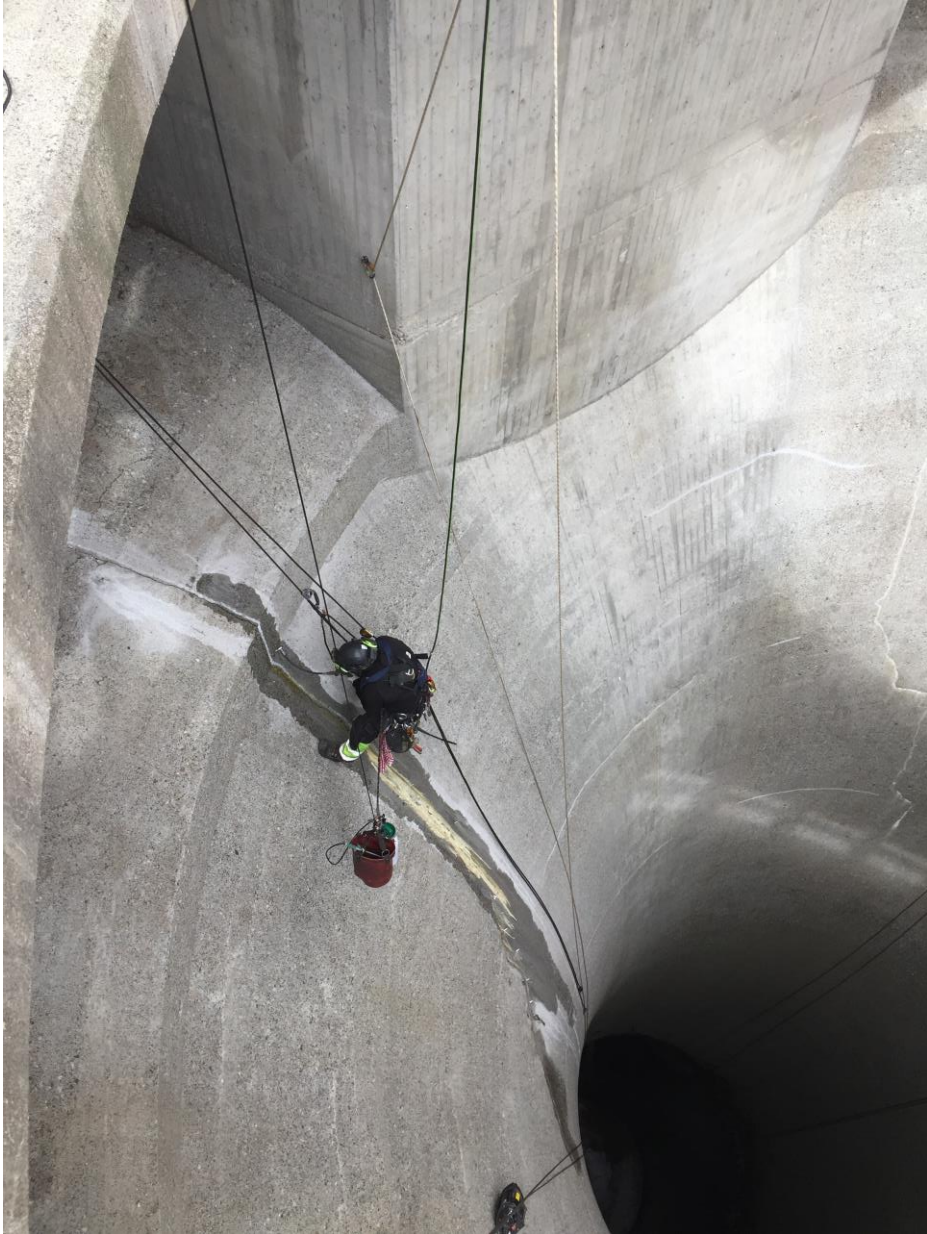
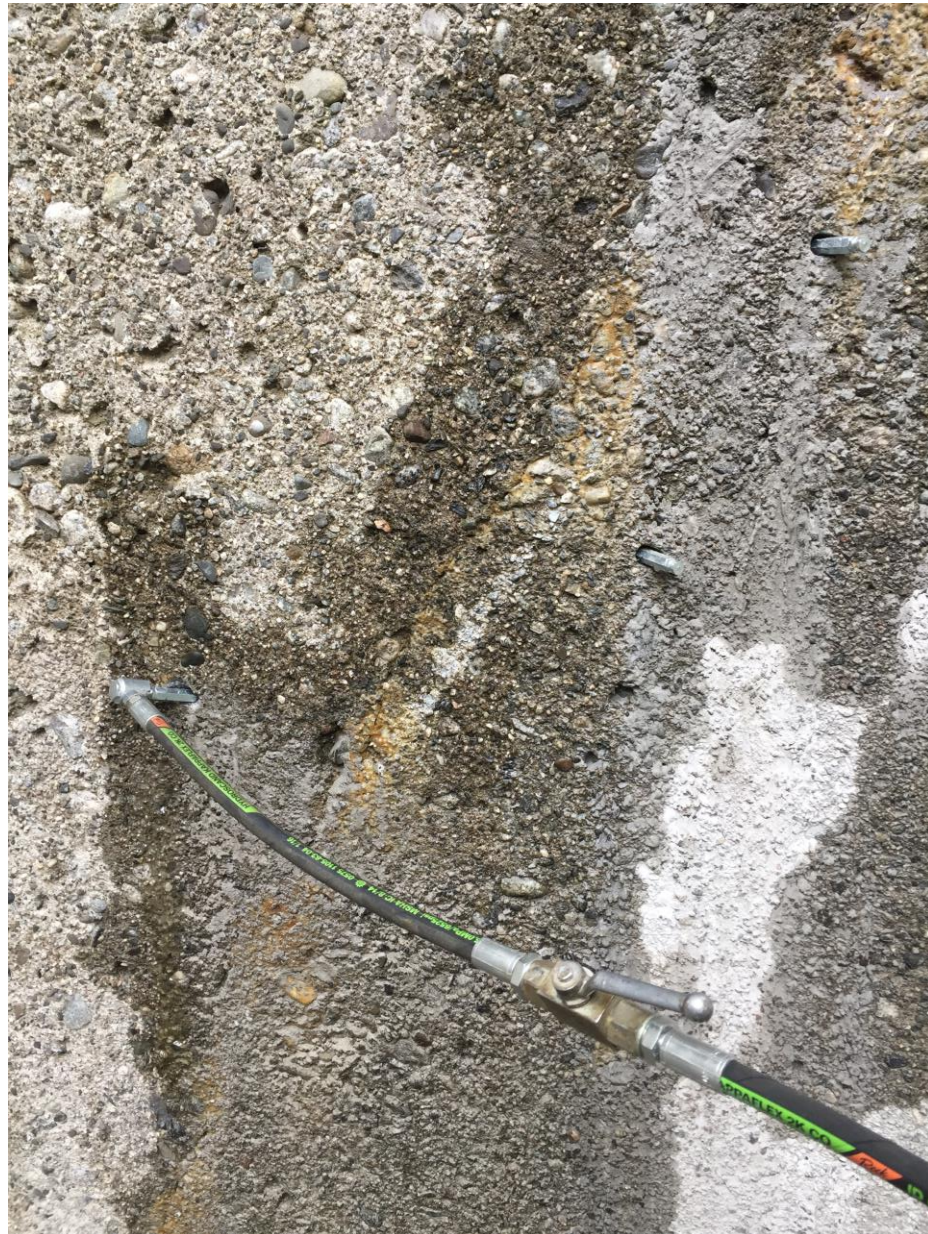
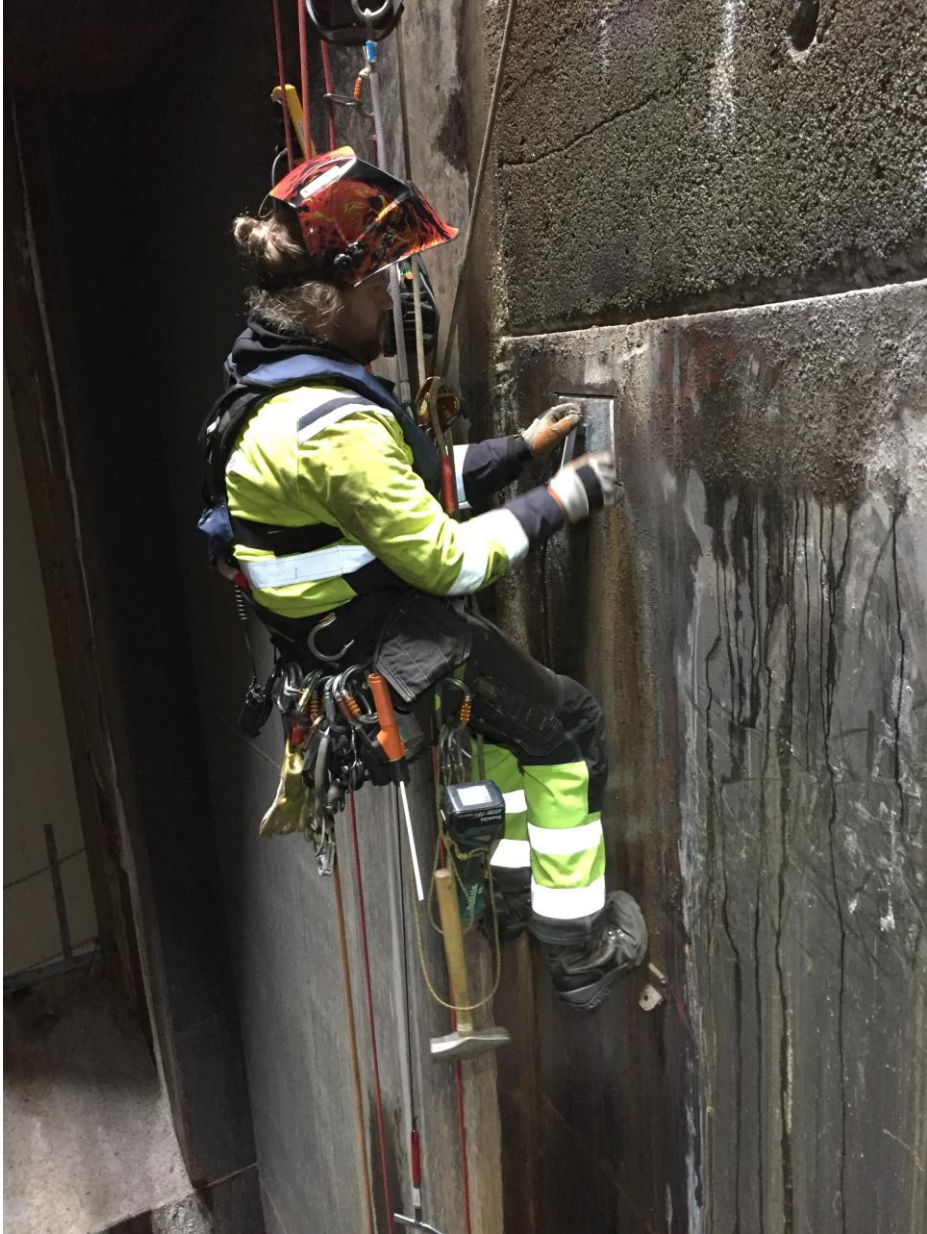
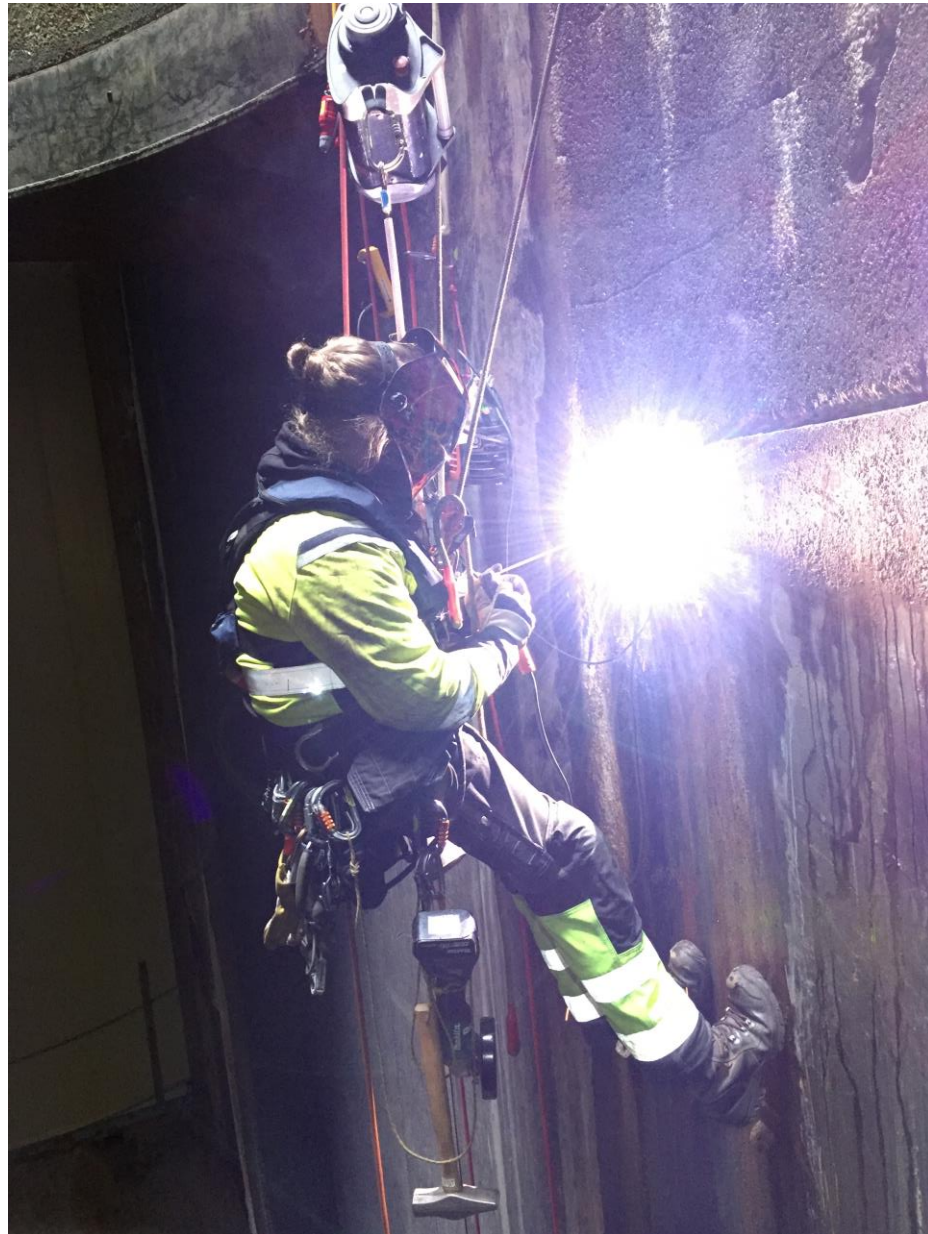
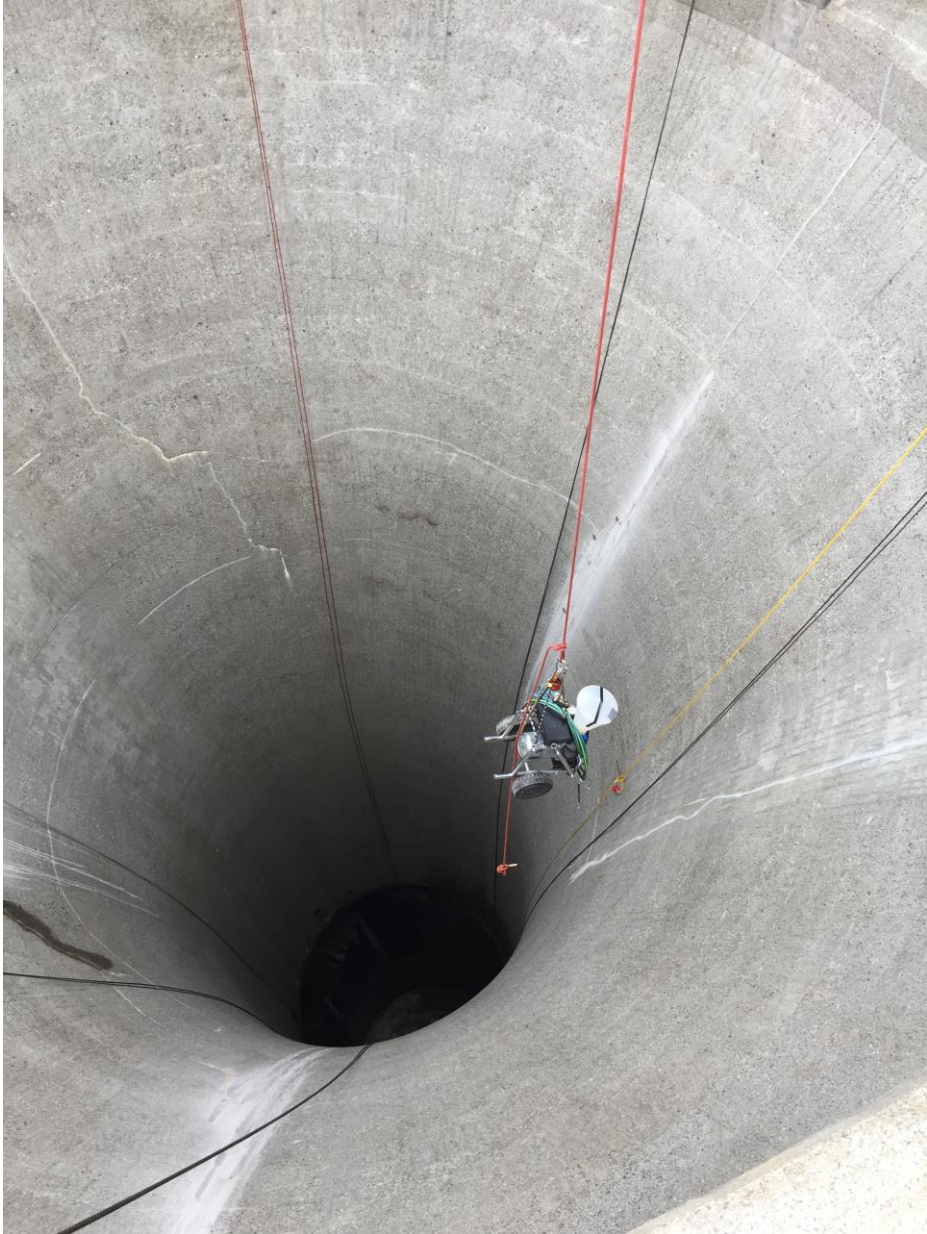
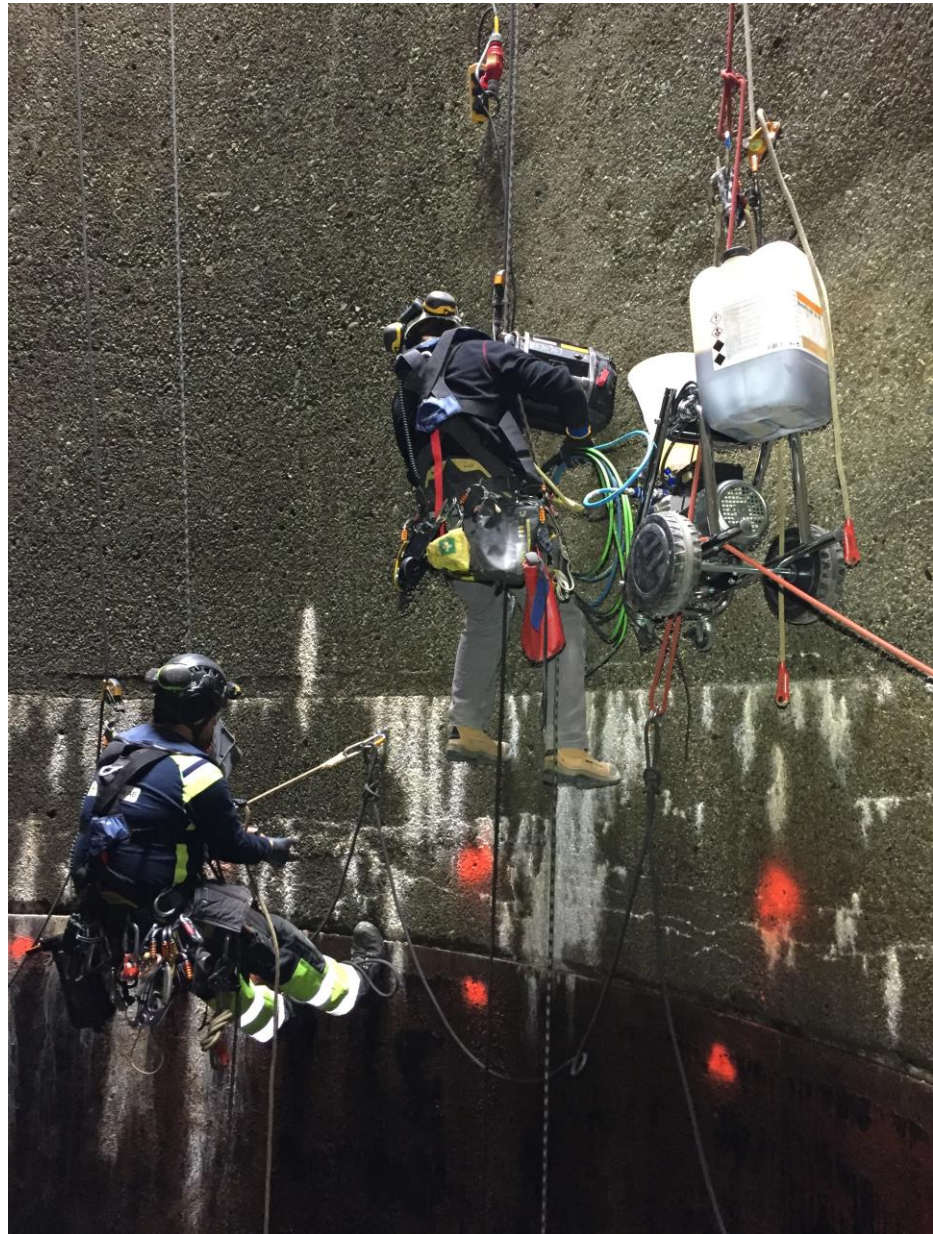
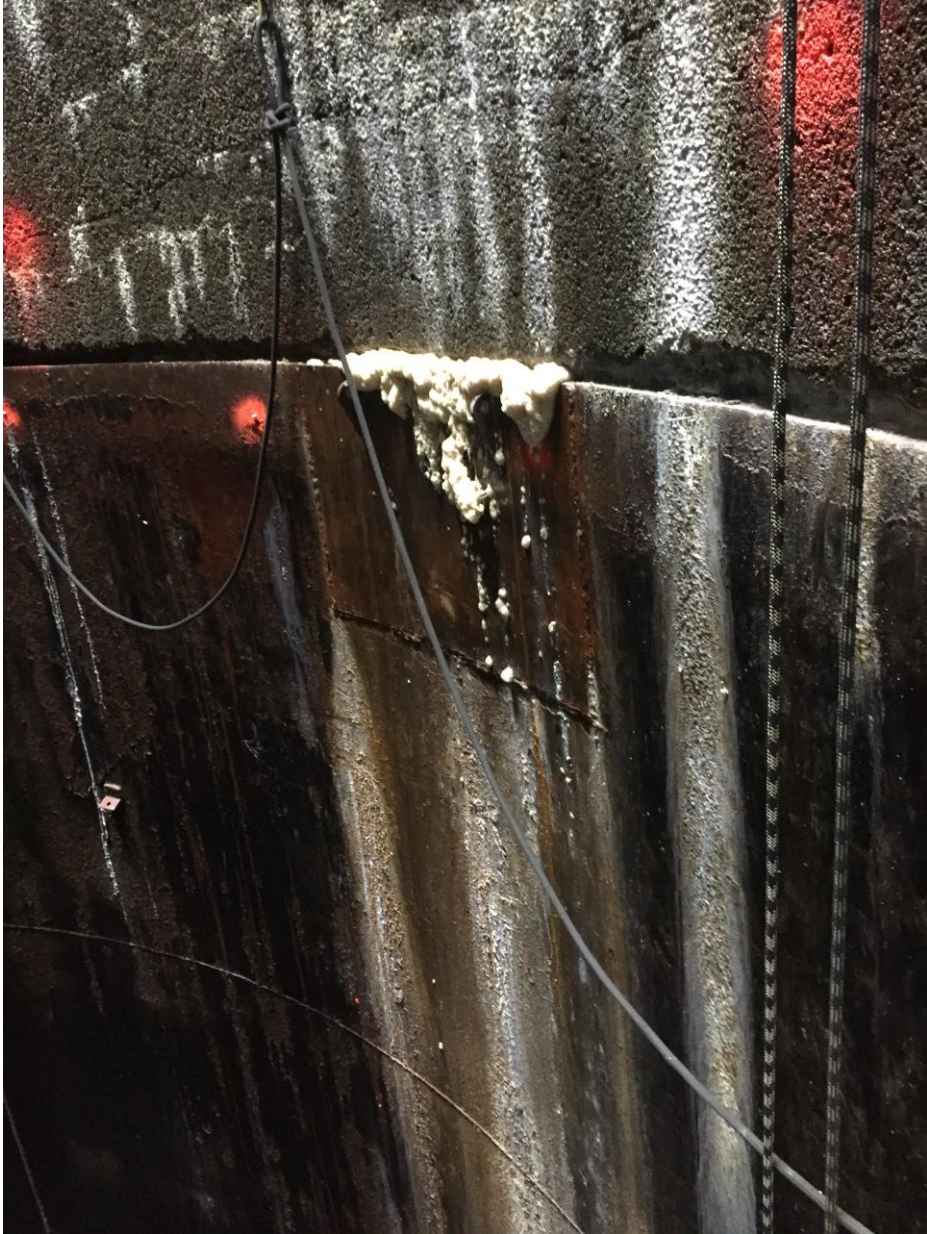
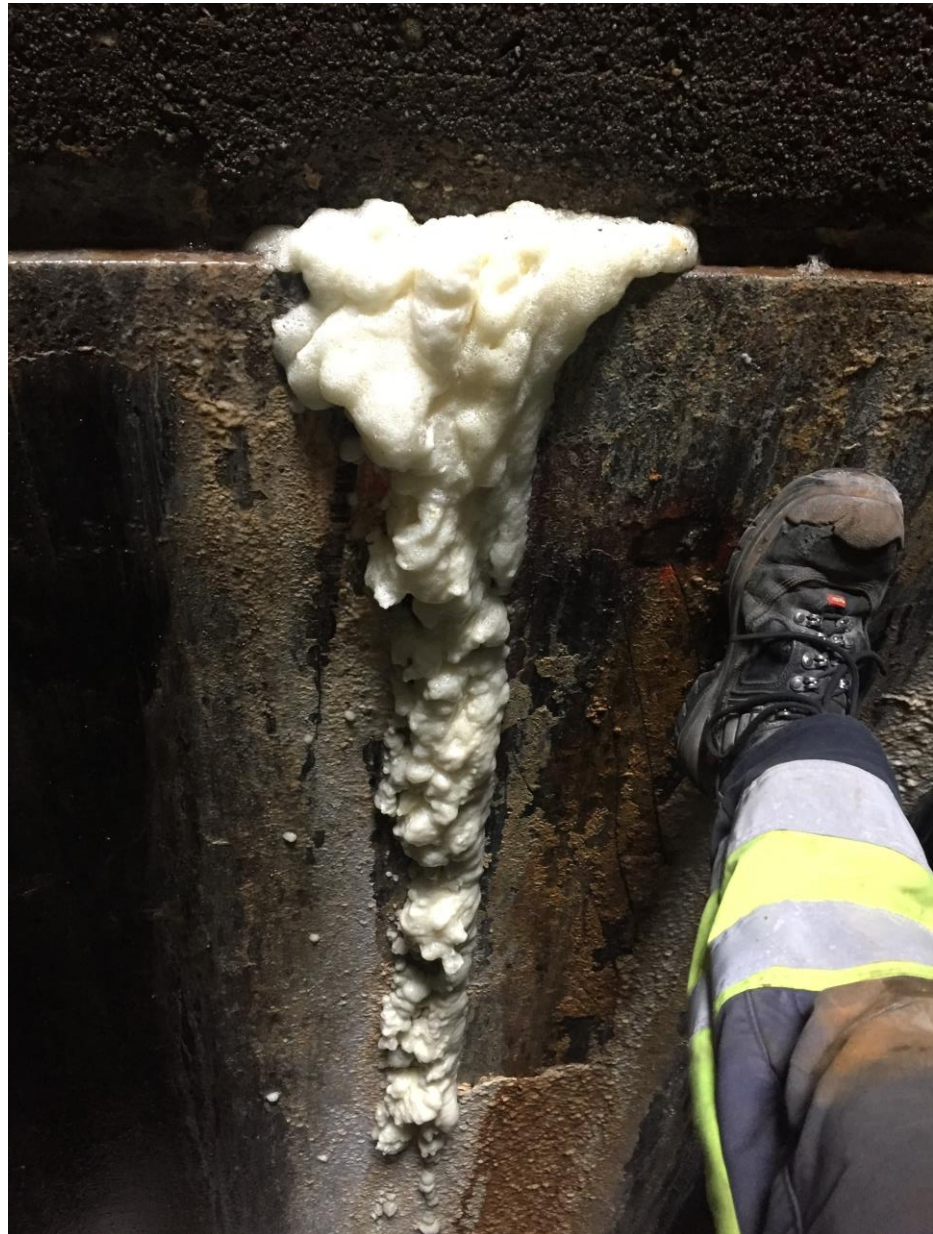
- Lyckat resultat, injekteringsmassa trängde fram ur sprickorna.
- Bör även ses som en kartläggning.
- Möjliggjorde inspektioner och åtgärder som annars hade varit mycket komplicerad.

- Injektering av betongsprickor.
- Norsk expert.
- Injektering av hålutrymme bakom plåtar.
