SWEDCOLD: Temadag dammhaveri: *Lärdomar från inträffade händelser och incidenter*

Norsk uhellstatistikk – Rapporterte uhell og uønskede hendelser

- *Morten Skoglund*
- *Senioringeniør*
- *NVE*

Uønsket hendelse på Stømsetervatn dam, konsekvensklasse 2.

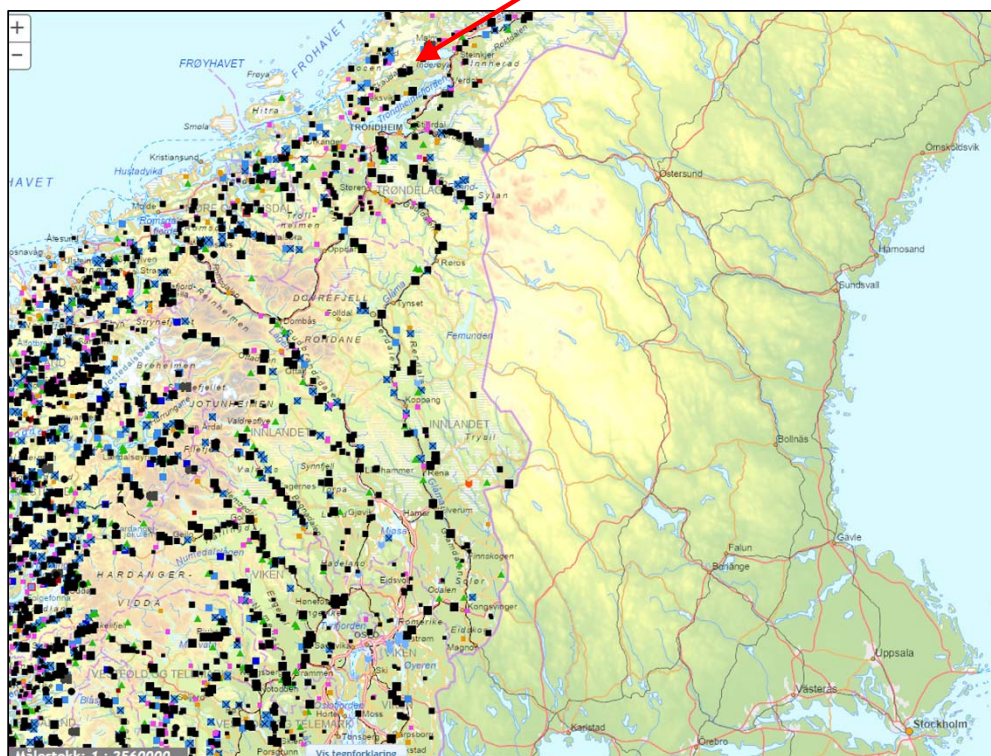
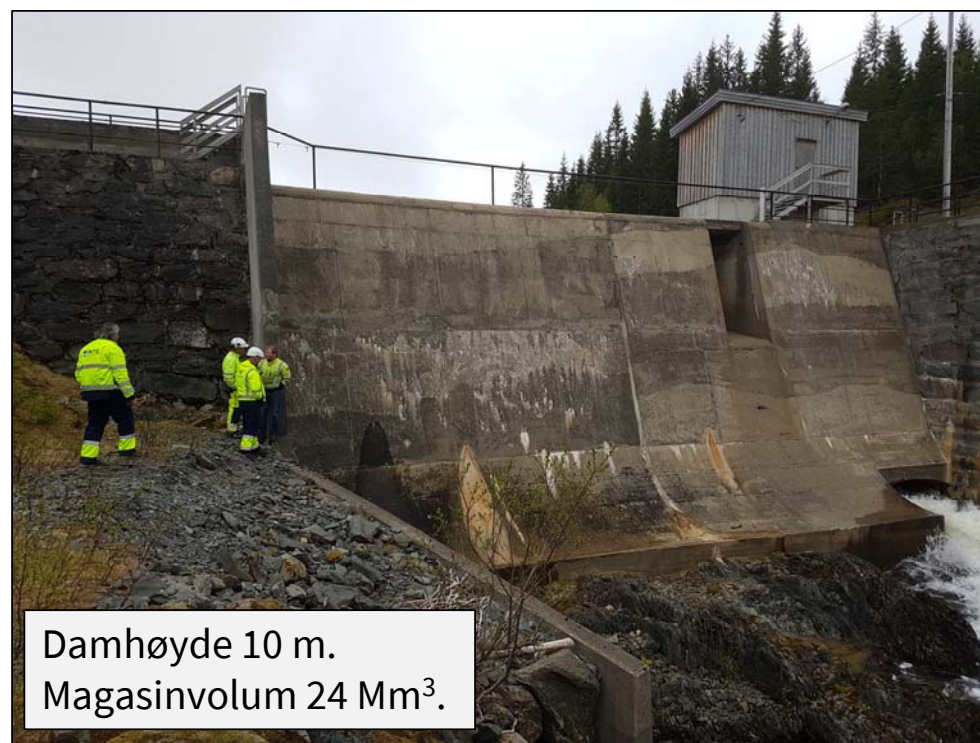
Damhøyde 10 m.
Magasinvolum 24 Mm³.

I utgangspunktet: Det var bare lukesjakt, føringer og luke som skulle skiftes ut samt oppstrøms og nedstrøms plate.

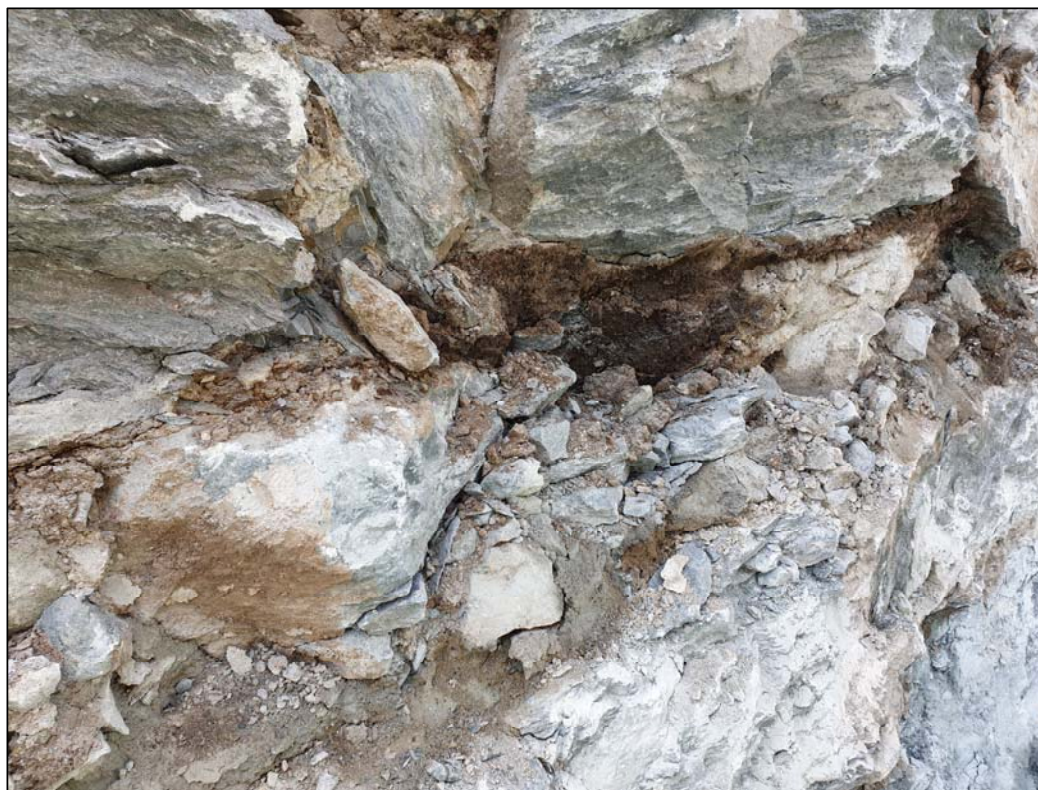
Viktig å unngå vannstrøm gjennom delvis revet lukeløpet pga av mulig erosjon av indre deler av dammen og med etterfølgende dambrudd.

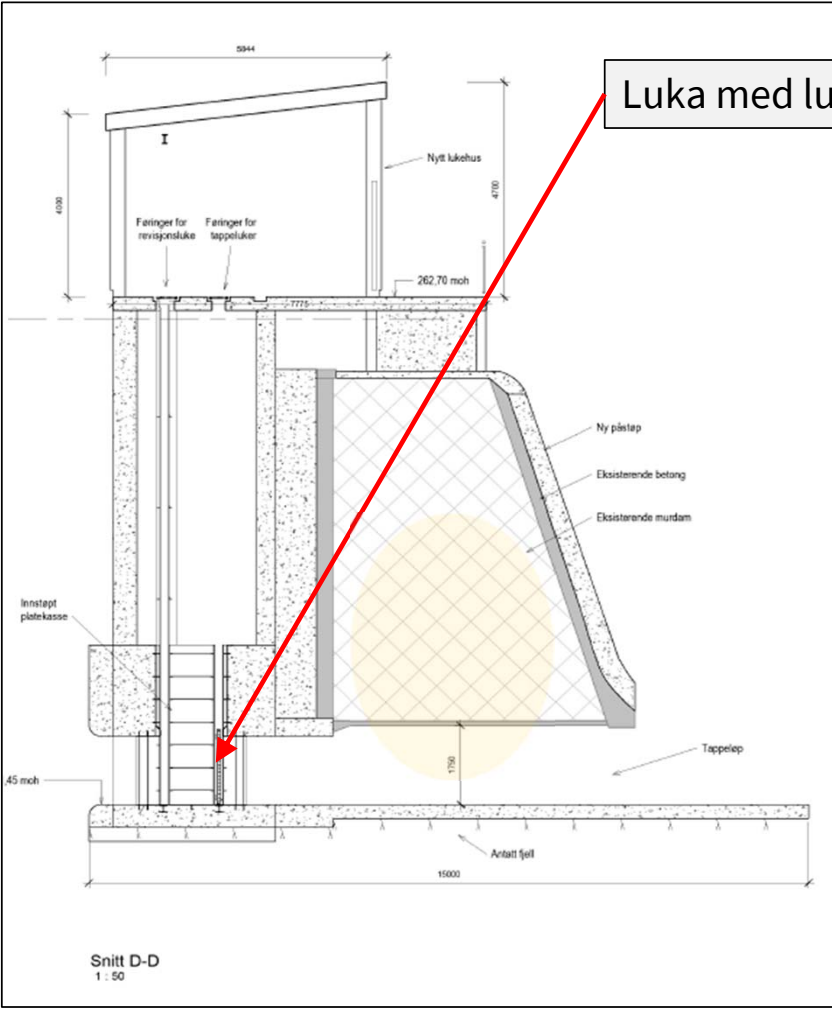
- Løsmasser?
- Dårlig betong?
- Dårlig muring?

Stor usikkerhet om hva indre deler av dammen besto av.

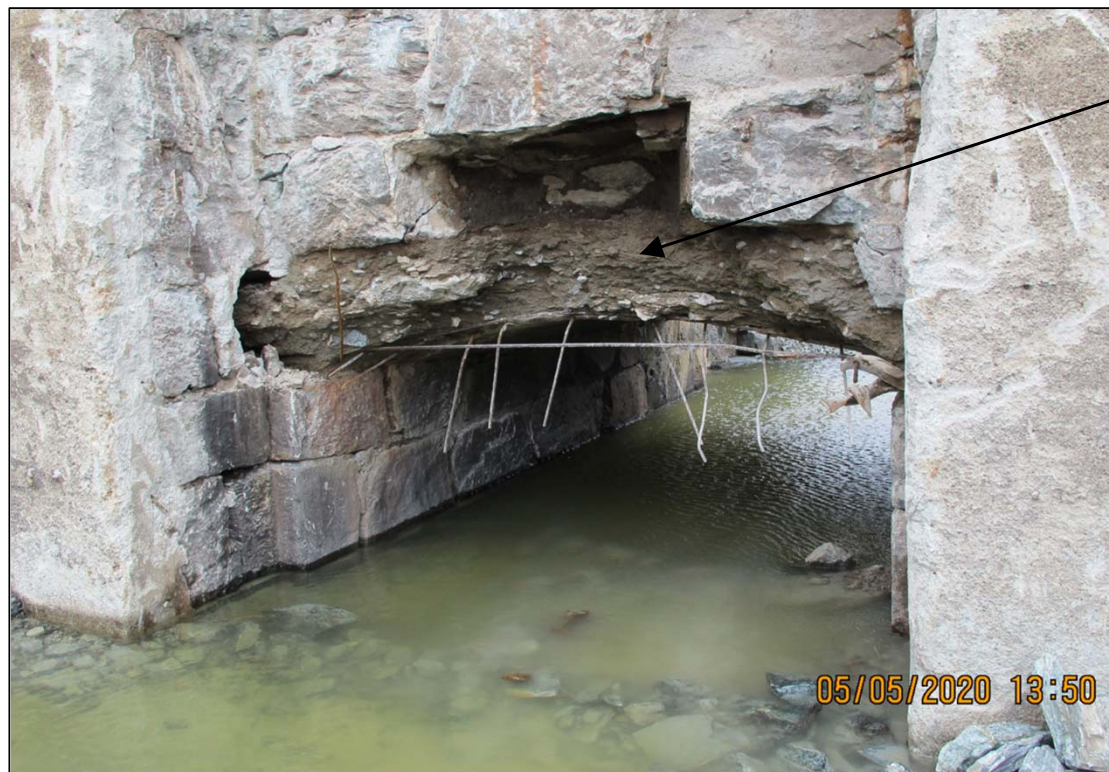
Det var dårlige masser over lukeløpet

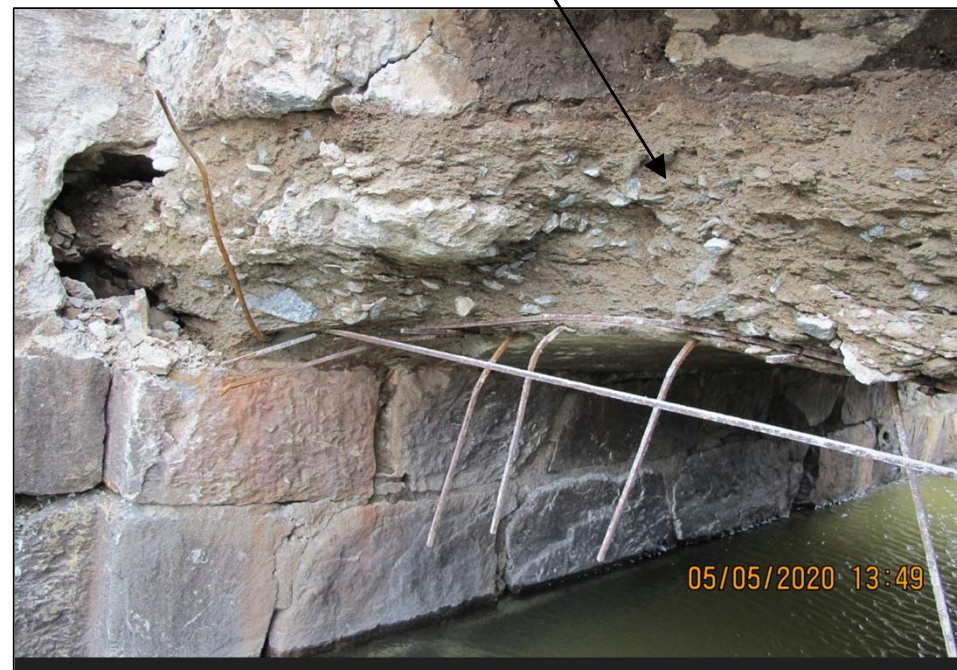
Trykkehøyde 5 m. Tåler disse massene
En hastighet på mellom 5 - 10 m/s???

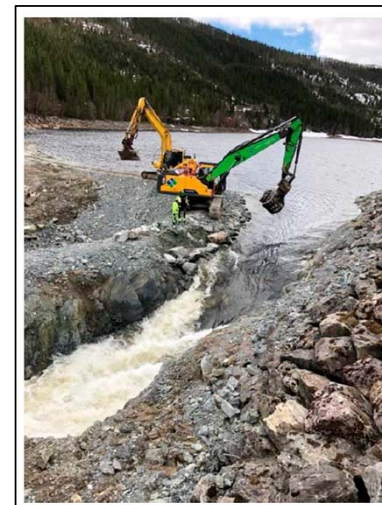
Viser til e-posten under som beskriver litt om utfordringen vi har på Strømseterdammen med økende sannsynlighet for overtopping av fangdam ettersom omløpskanalen ikke ser ut til å ha samme kapasitet som beregnet. Bildet viser oppstart av utbedringsarbeidene etter erosjonsskade i fangdam. Her var det det i 14-tida i går ca. 80 cm fra vannspeilet opp til topp fangdam. Jeg ringer deg senere i dag dersom du er ledig.

Det som gir grunn til bekymring er at vår Driftssentral måler en vannføring på 17 m³/s i kulpen nedstrøm dammen p.t.

Diagrammet under er hentet fra [redacted] sin rapport. Med en vannstand lik 257,22 p.t gir [redacted] sin kurve (slik jeg leser den) en forventet tapping på ca 38 m³/s?

Dersom dette er rett tolket og vannføringsmålingen på 17 m³/s er rett (er vurdert som fornuftig sett opp mot andre målestasjoner), så tyder det på at omløpskanalen ikke fungerer som tiltenkt og øker risikoen for overtopping av fangdammen betydelig!

Med aktuell vannstand skulle altså vannføringen vært omtrent dobbelt så stor som det den var. De hydrauliske beregningene var feil.

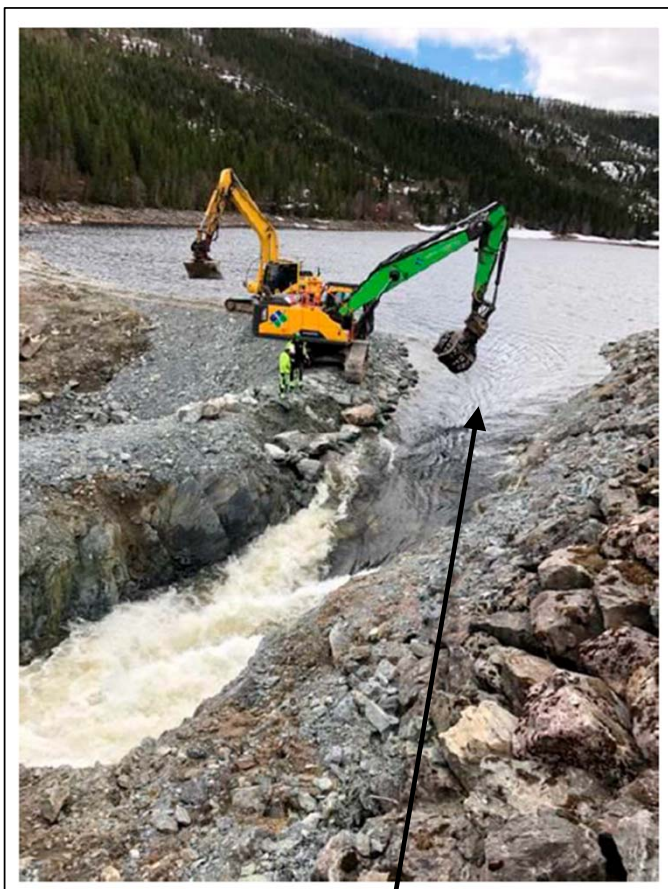
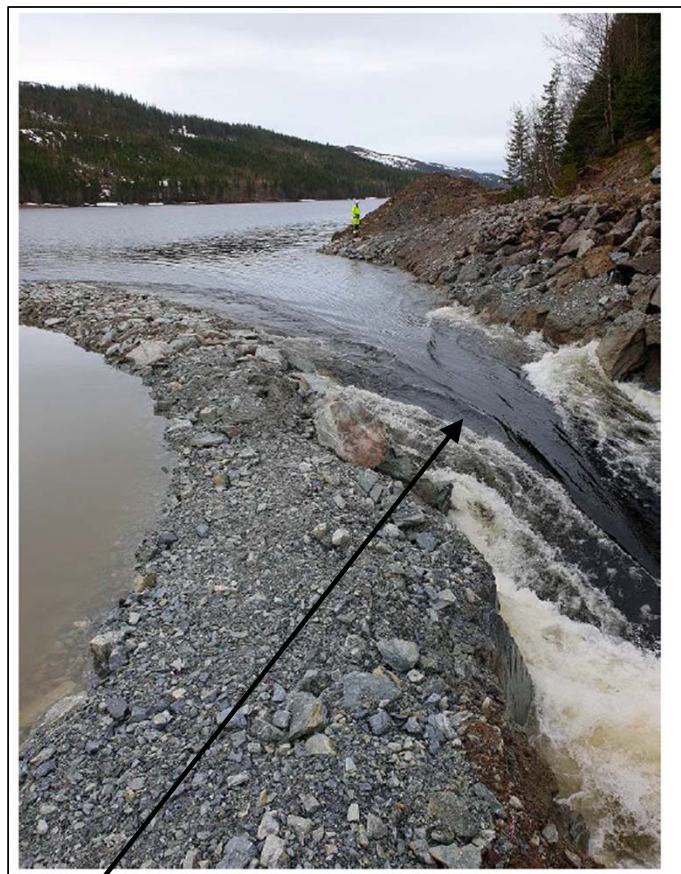
Og feilen i beregningene var:

Det var forutsatt normalstrømning i *hele* kanalen.
Akselerasjonssonen og vannstandspranget i innløpet var ikke tatt med.

Prognosene tilsa overtopping av tetningen på fangdammen i nær fremtid!

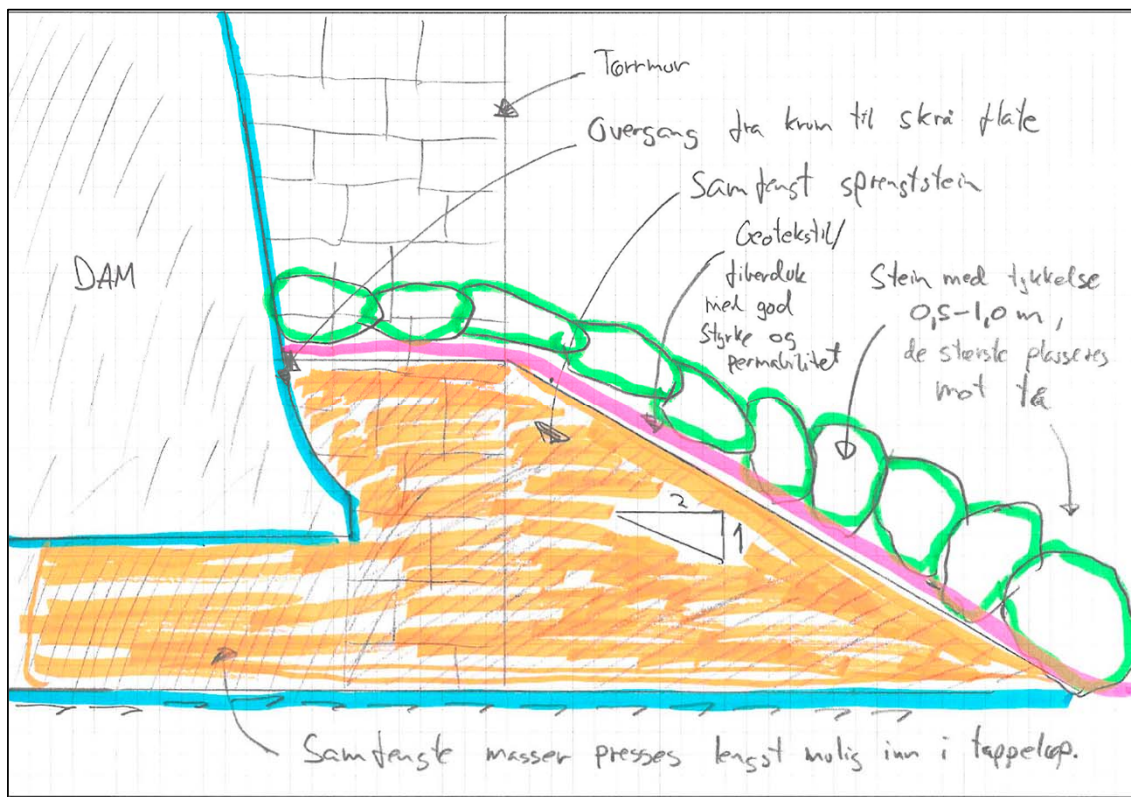
Plan for gjenfylling av tappeløpet

Men... her blir det en form for tetting av dammens nedstrøms side.
