# Vojmsjön – Läckage i anfang av fyllningsdamm

Niklas Widenberg, Henrik Arver

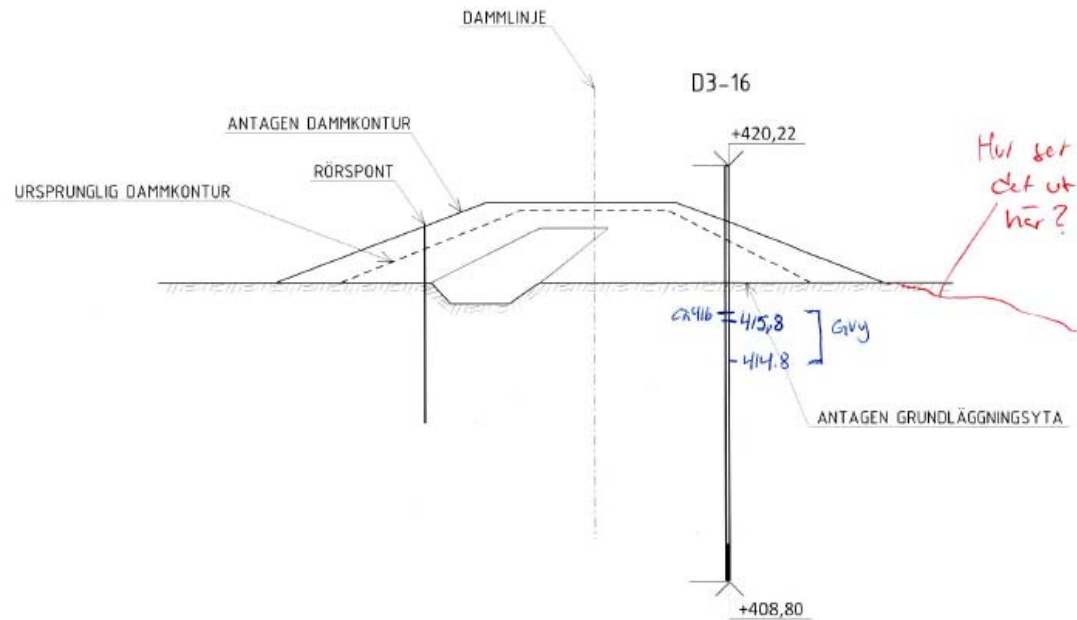
# Larm VST-rör Damm 3 – Fredag 5/11

Nivå i VST-röret var högt men inget oväntat eller "onormalt"

Nivå nära grundläggningsytan

Dammtekniker tas ut i beredskap över helgen "ta en extra titt nedanför dammarna"

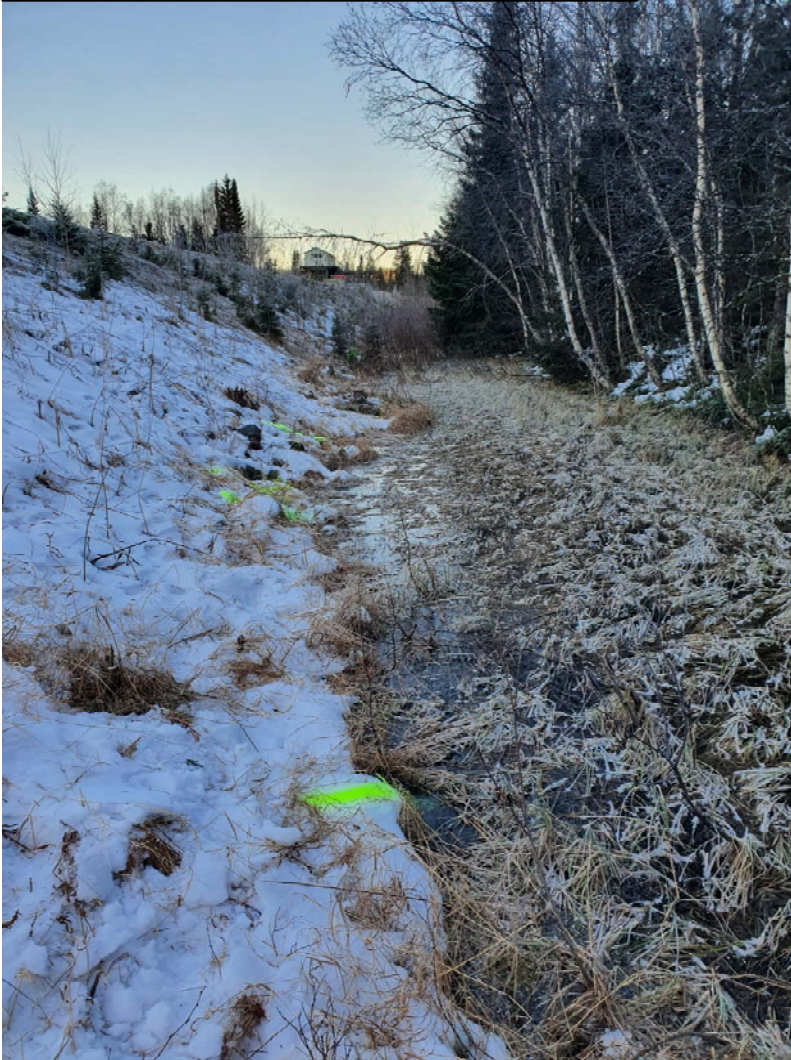
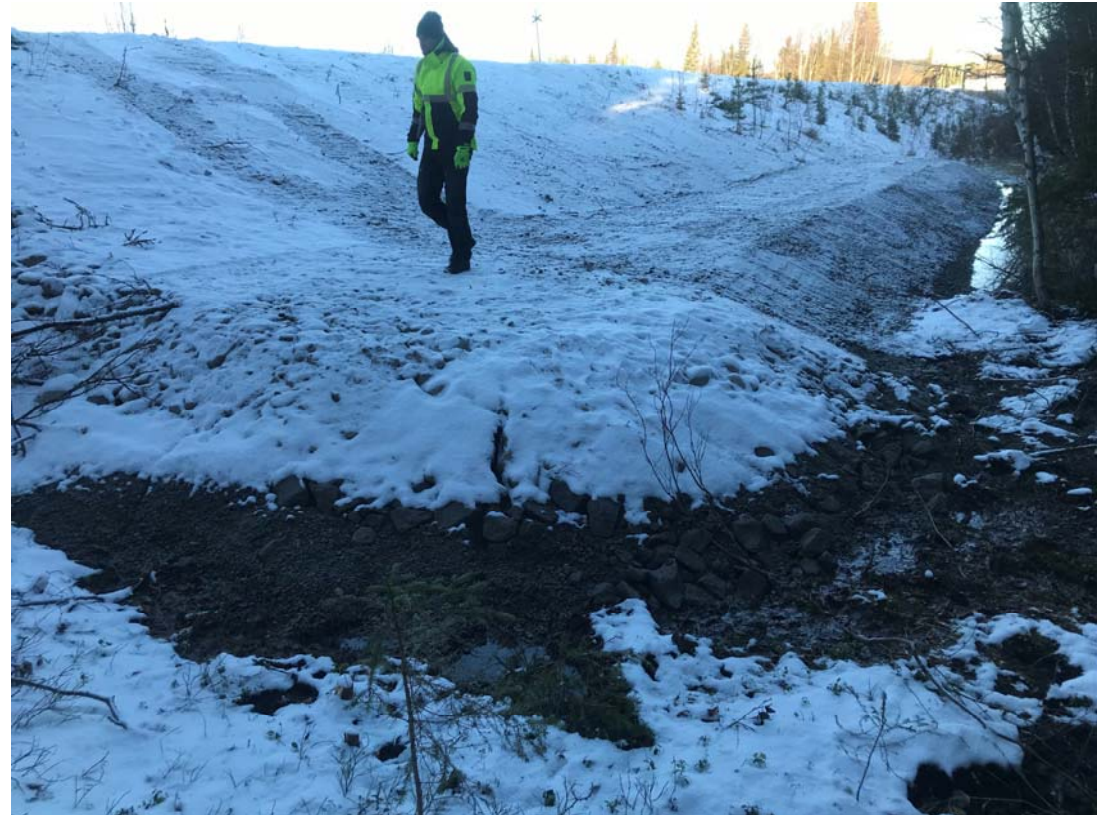
Inventering av värmesläpp i dike nedströms dammtå

Stödbank förläng för att täcka in noterade värmesläpp
