Forshuvudforsen Dam Safety Actions

Generation Division
Fortum Sverige AB
Date: 24/10/2023

Fakta, Forshuvudforsen HPP, Dam Safety Actions

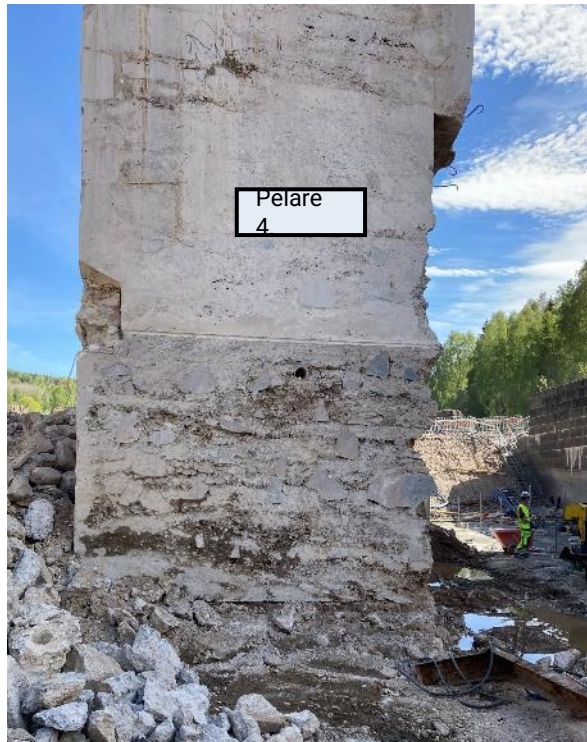
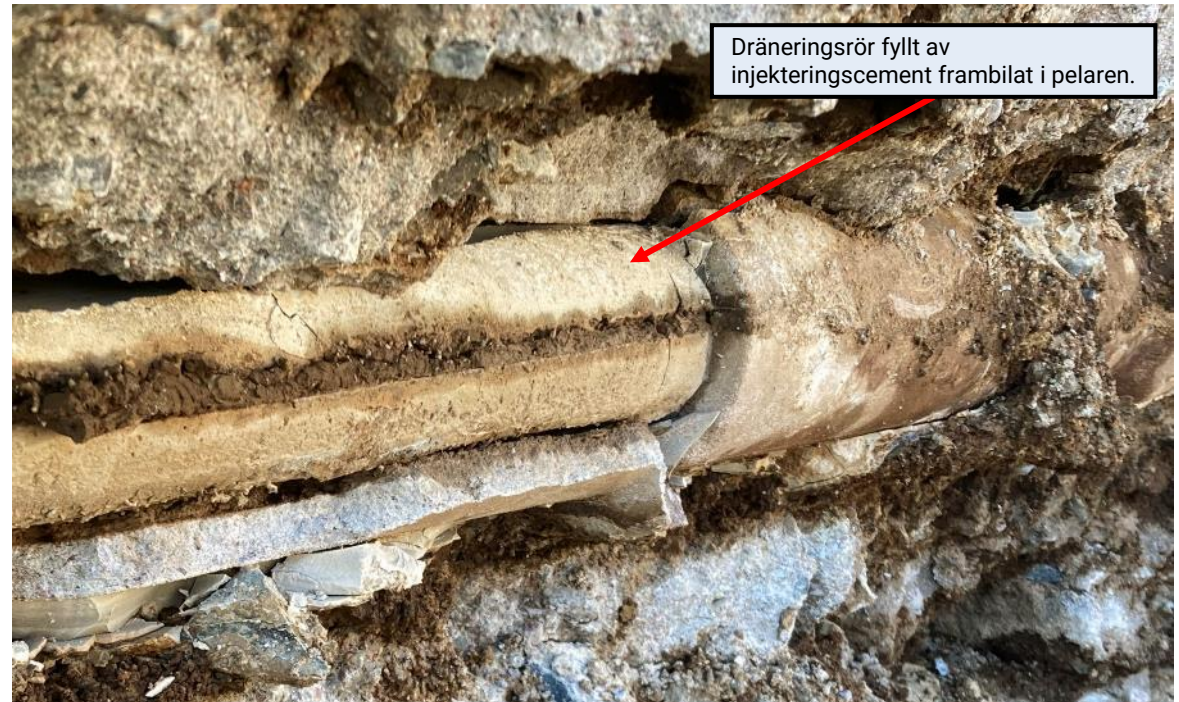
- Dåtidens gjutteknik är förståelig men helt oacceptabel med dagens kunskap och teknik.
- Det ensidiga vattentrycket började ganska omgående laka ur betongens cementpasta men fördröjdes delvis av det system med dräneringsrör som gjutits in i dammpelarna.
- De kampanjer med cementinjektering, som utförts genom åren, har fyllt dräneringsrören med cement som gjort att de satts ur funktion. I och med detta har urlakningen av betongen accelererat till större områden och då främst till dammpelarnas bottenpartier.

Dessa antagande kan bekräftas av det vi nu ser i pelare 4 och pelare 5.

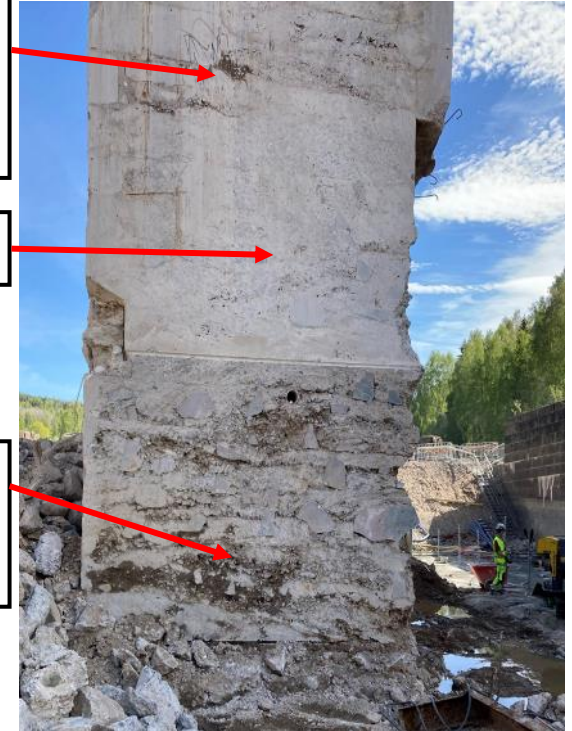
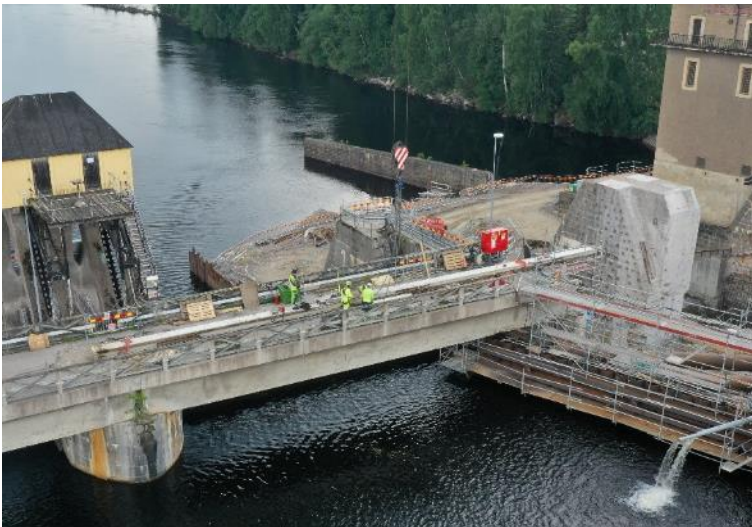
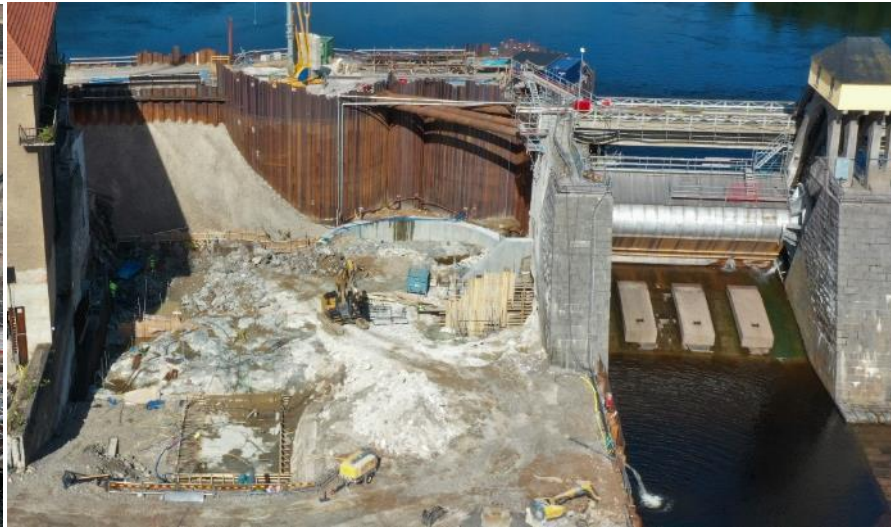
Betongkvalitet i befintliga pelare

- Betongen i de befintliga pelarna visade sig vara av mycket sämre kvalitet än befarat vilket har lett till att en hel del om design av ursprungss designen som baserades på resultat från borrkärnor tagna under förstudien.
- Pelare 4 revs i sin helhet, skibord 3 och 4 revs ner till berg pelare 5 stöttas inifrån gamla kraftstationen.
- Pelare 3 försågs med temporär stöttning under byggtiden för att säkerställa full funktion av utskov 2.
- Fas 2: Ytterligare borrprover har tagits ur pelare 1 och 2 samt ur skibord 1 och 2 och vi har beslutat att riva dessa ner till berg för att spara tid och kostnader.

Förväntad
betongkvalitet
med fickor av
dålig betong.

Acceptabel
betong kvalitet.

Väldigt dålig
betongkvalitet i
hela tvärsnittet

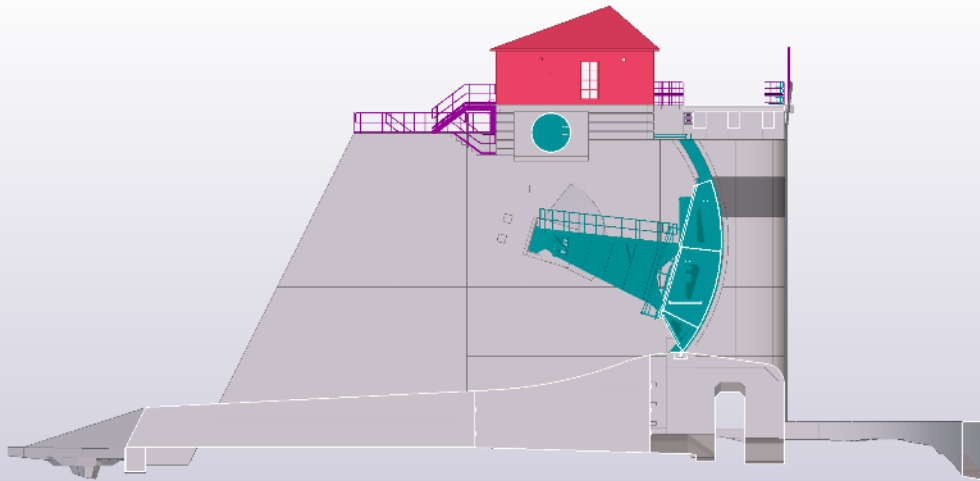
Pelare 4 sett från skibord 3

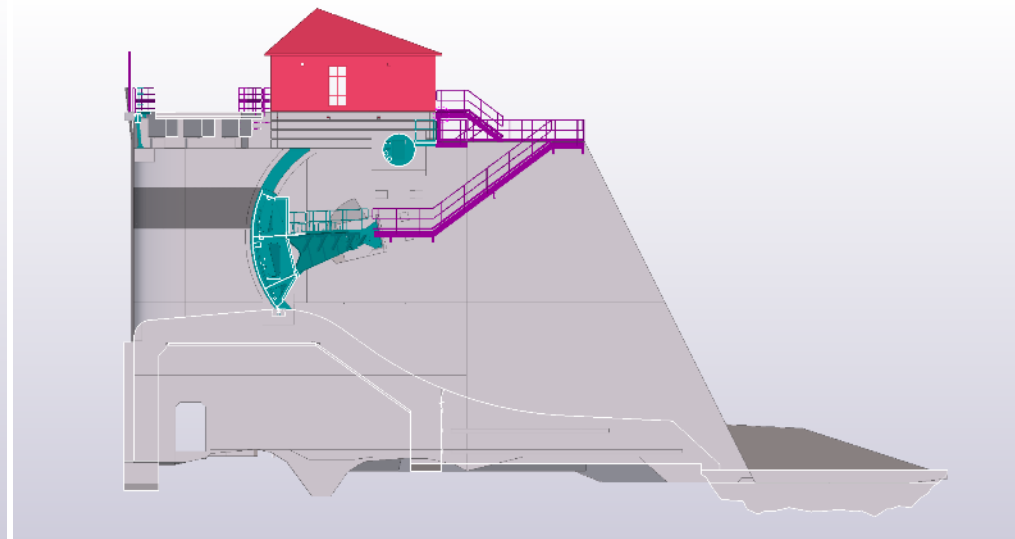
Pelare 4 sett från skibord 4
