Statkraft

Bjurfors övre

Haveri utskovslucka 3

SwedCOLD temadag 2024-04-16

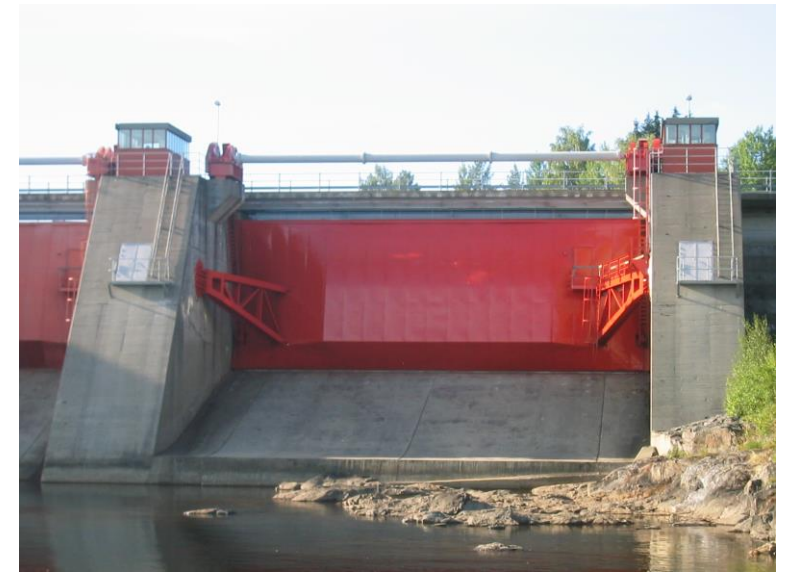
Utskov 3

- Segmentlucka 20 x 7 m
- Kuggstångspel med växelströmsdriven spelmotor

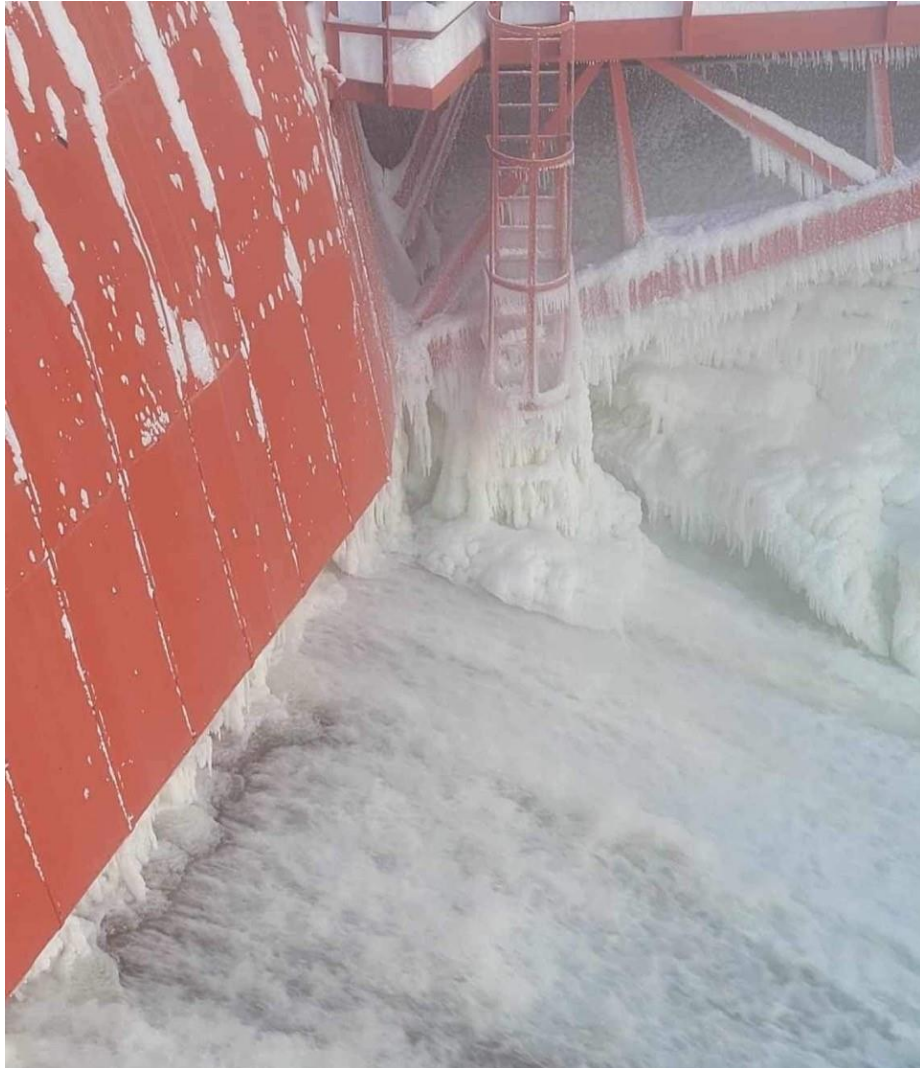
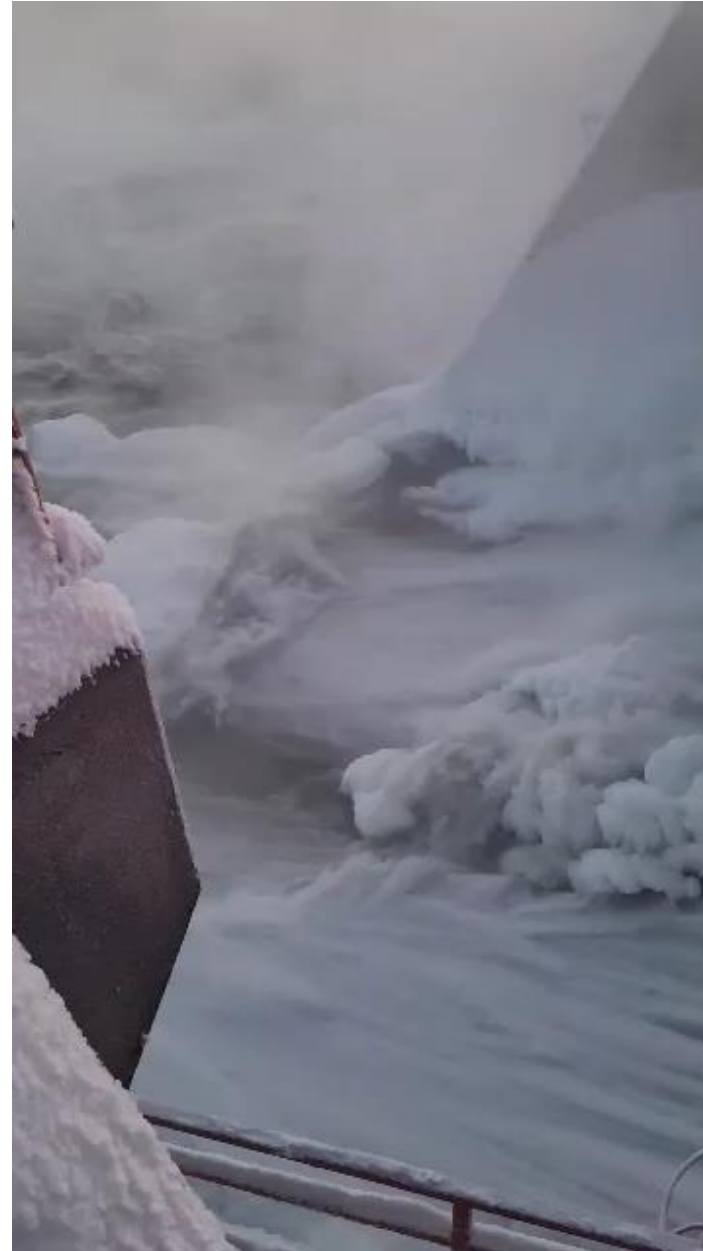
Isbildning vid spill

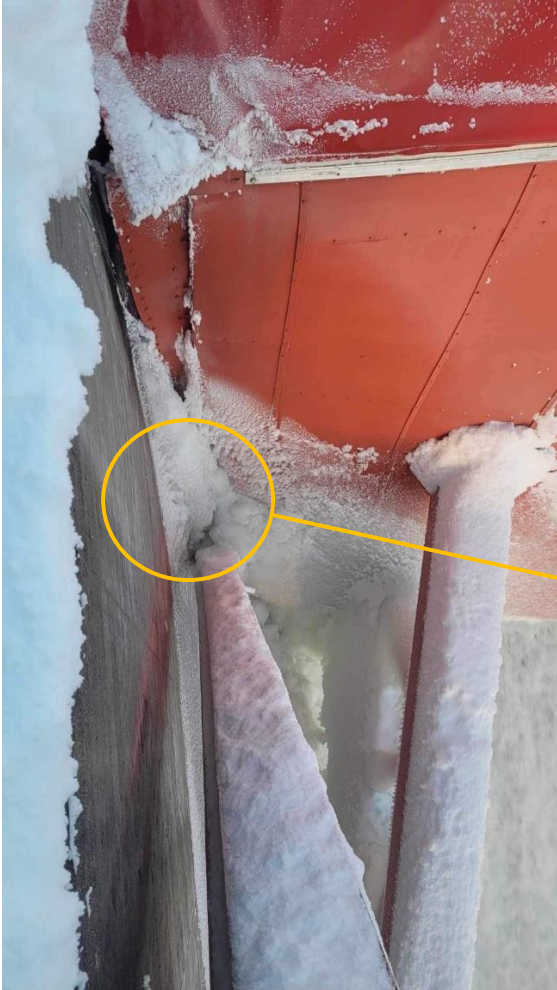
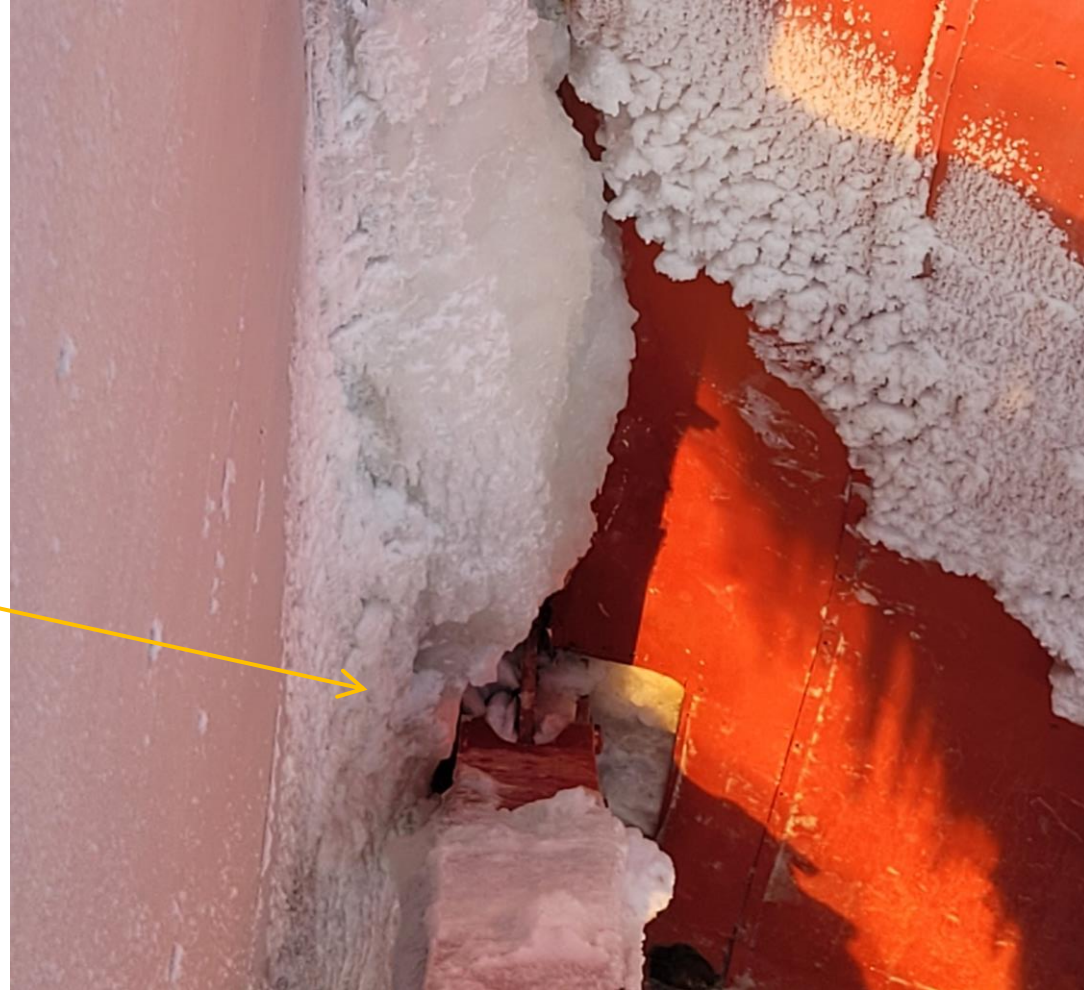
Isbildning vid spill

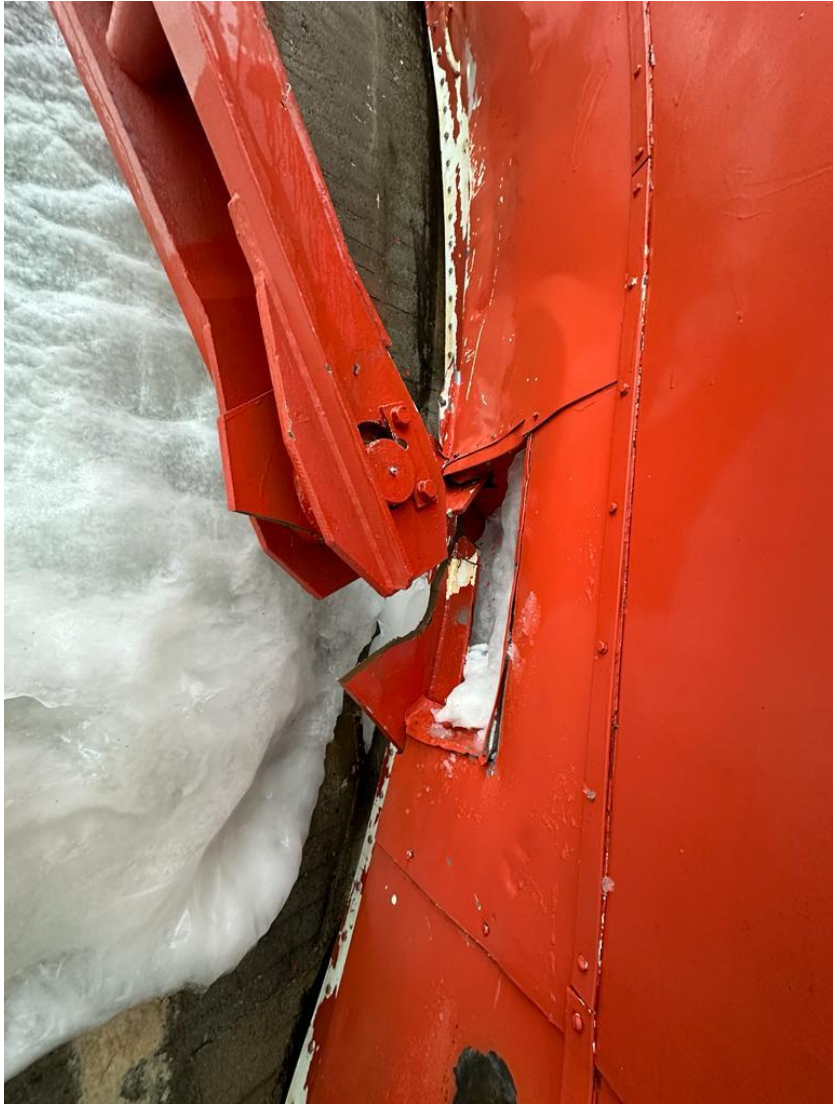
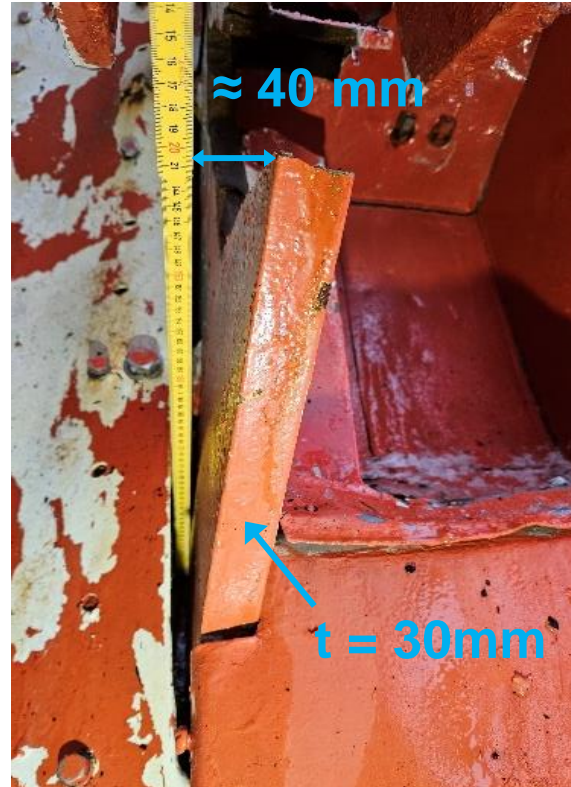
Infästning höger kuggstång

1. Vid försök till lucköppning har is på höger pelare pressat kuggstången åt vänster, varpå infästningsplåten har bockats och gått av. Konstruktionen är inte utformad för att ta last i sidled.
2. Utan lastupptagning i höger kuggstång har hela luckans vikt, tyngd och friktion från ispåväxt samt friktion från betong (snedställning) förts över till vänster kuggstång och vänster luckspel.
 - Kraften har deformerat kuggstångens gavel vid tapparnas infästning.
 - Kraften har tryckt ihop spelstativet, vilket ledde vidare till att planväxeln gick isär och att kugghjulen klev om varandra.
 - Utväxlingen i spelet är så stor att spelmotor ej överbelastades (motorskydd löste inte ut).

- Nytt spelstativ och två nya kugghjul.
- Lagning av vänster kuggstång.
- Lagning av höger kuggstångsinfästning inkl riktning av bordläggning.
- Kompletterande system för isfrihållning.

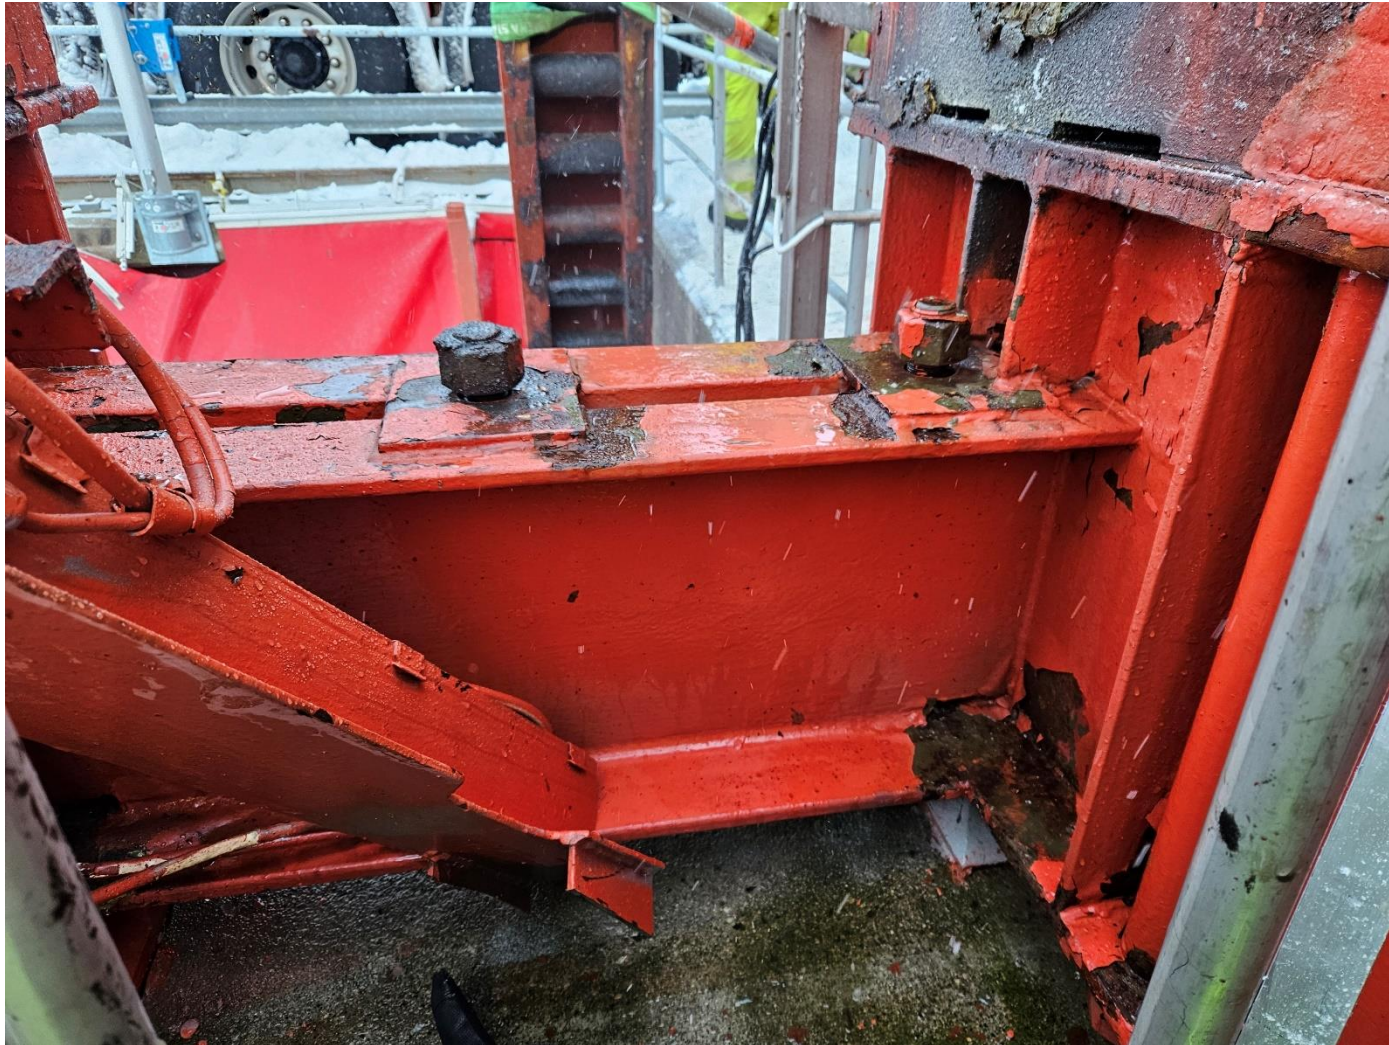
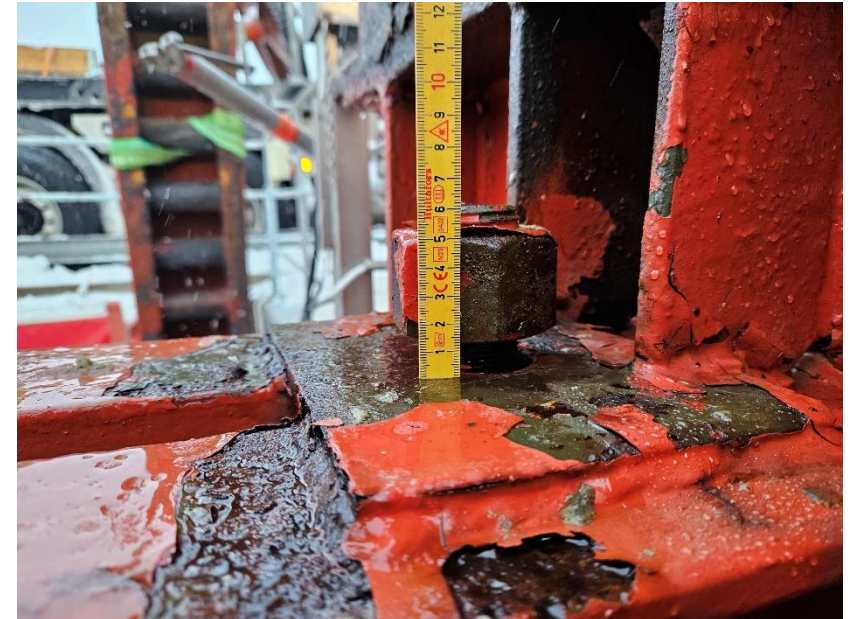
Skador på luckspel

Spelstativ har tryckts ihop

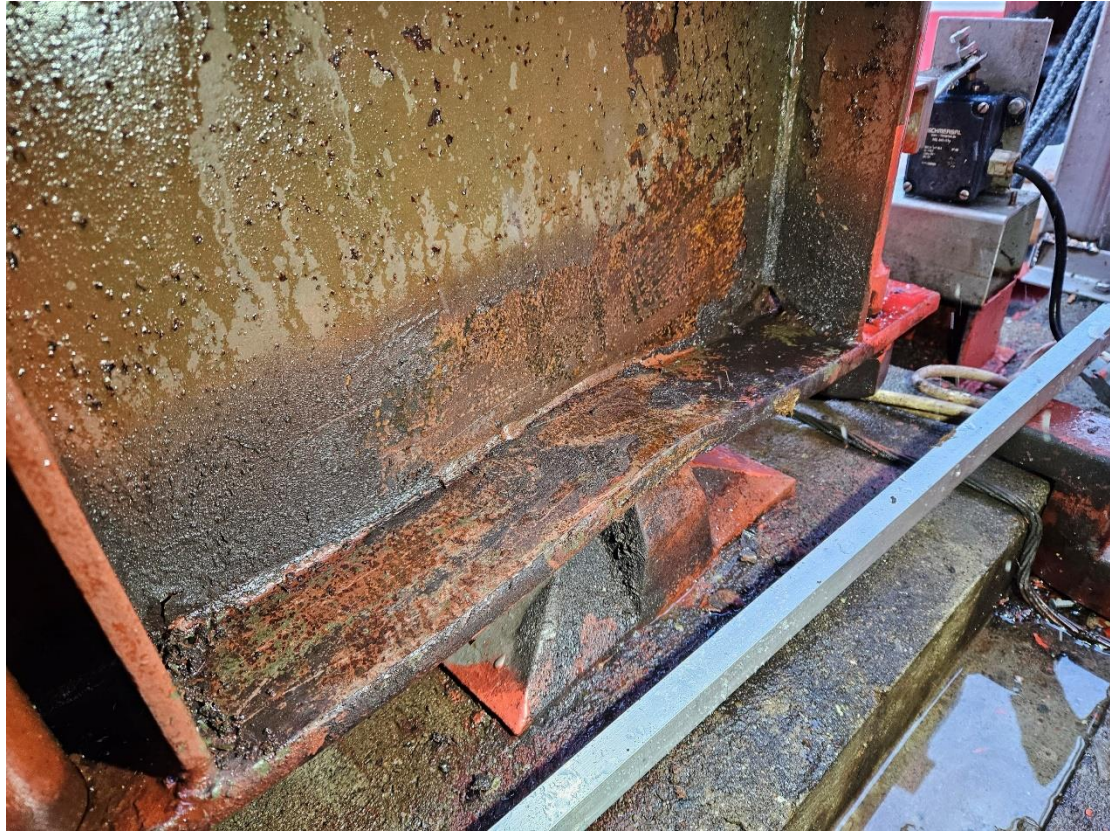
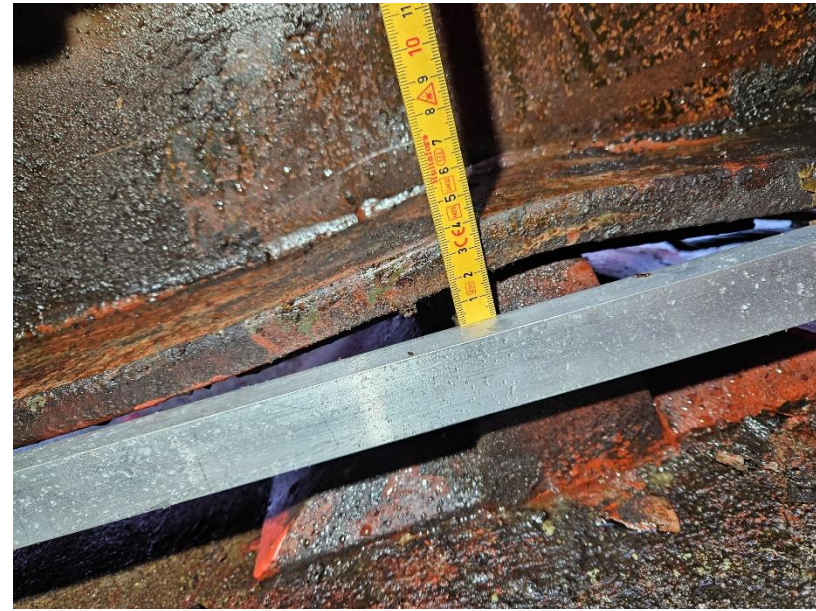
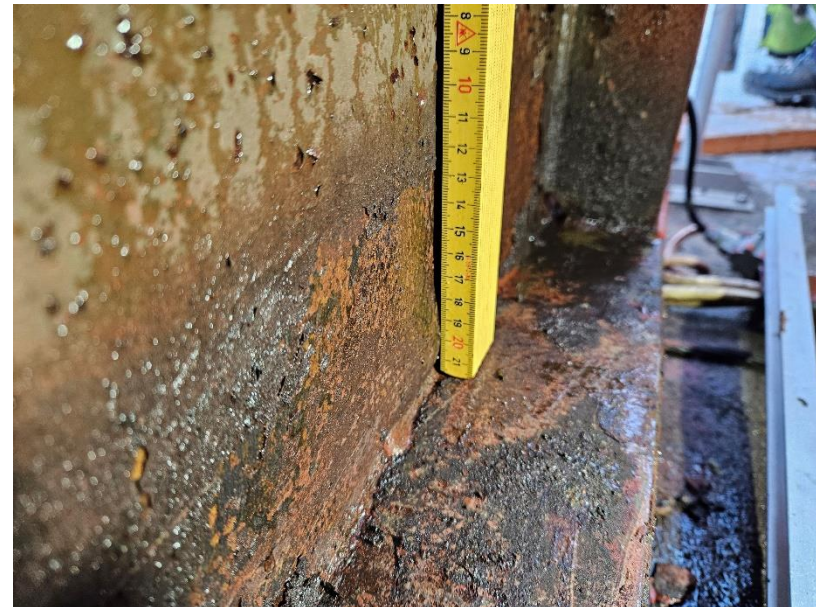
Skador på luckspel

Spelstativ har tryckts ihop

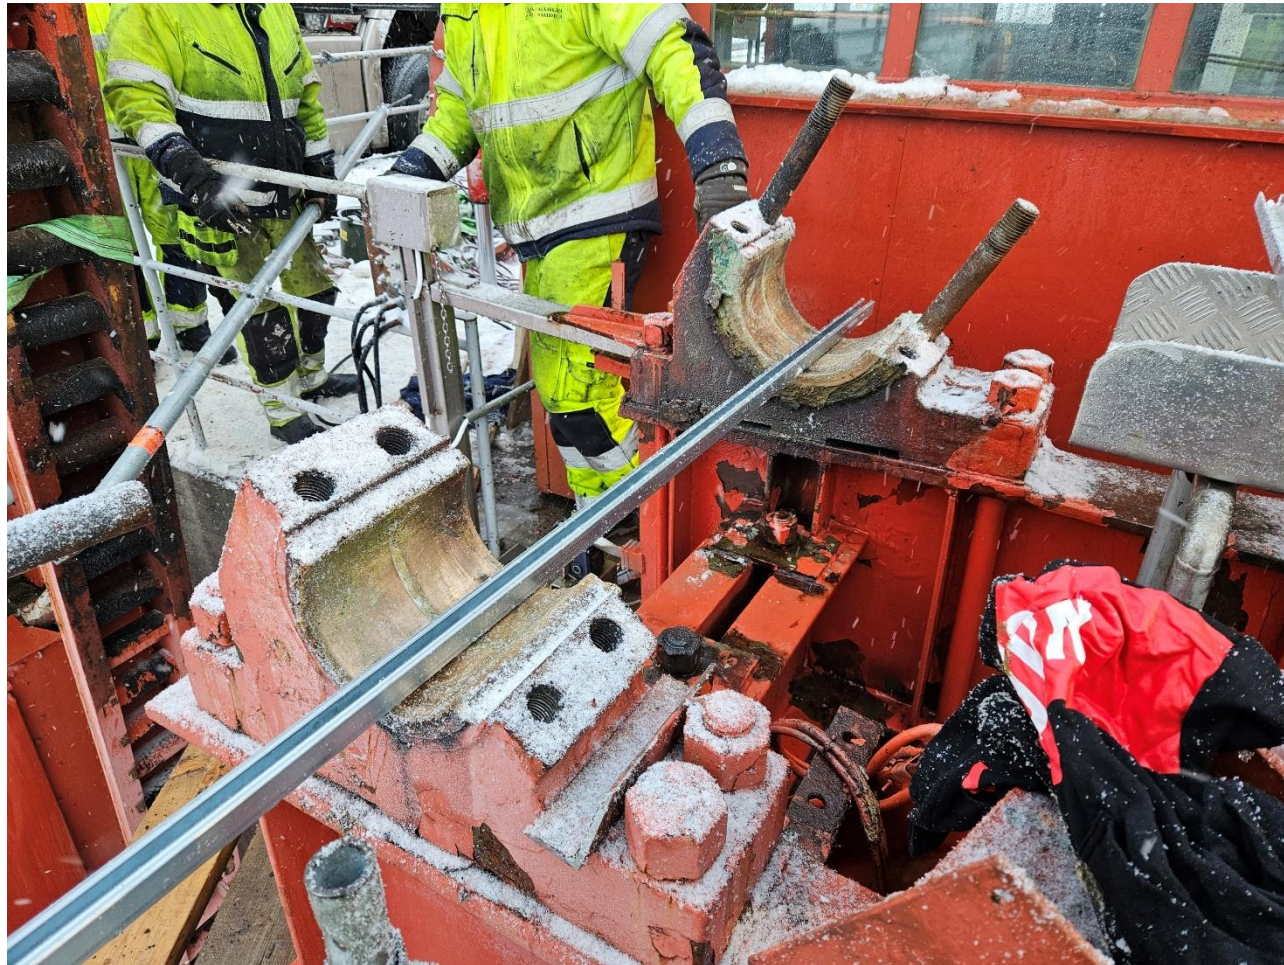
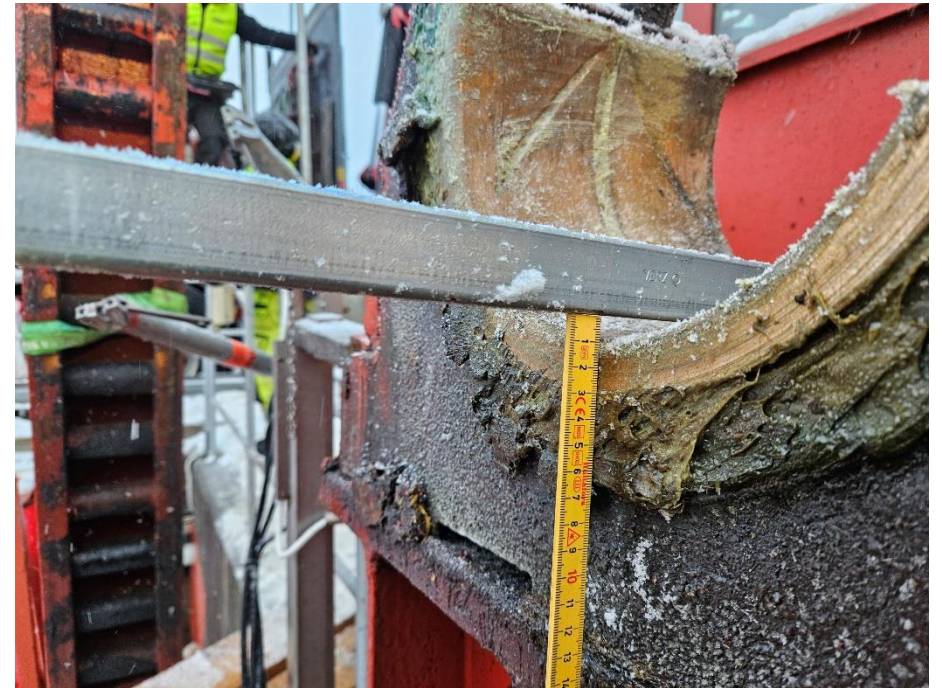
Skador på luckspel

Lagerbock har ändrat läge/riktning

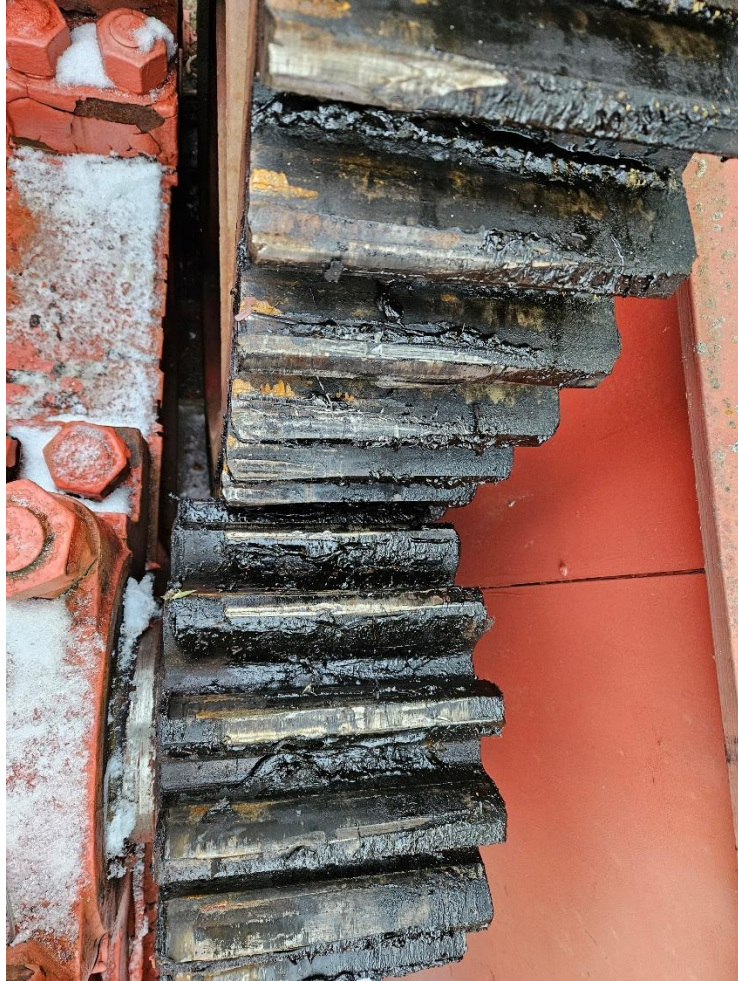
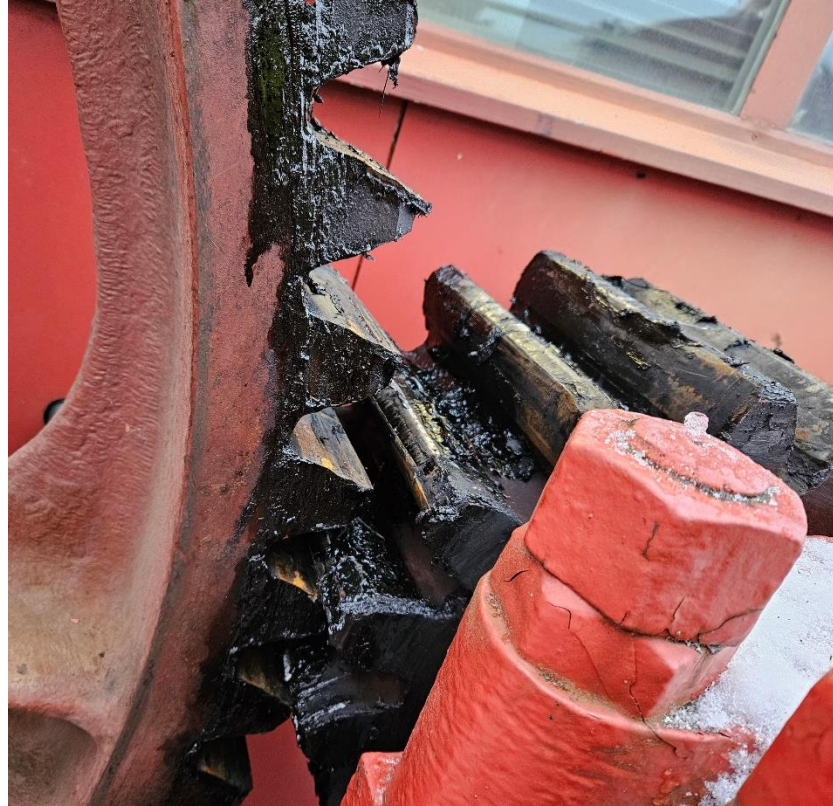
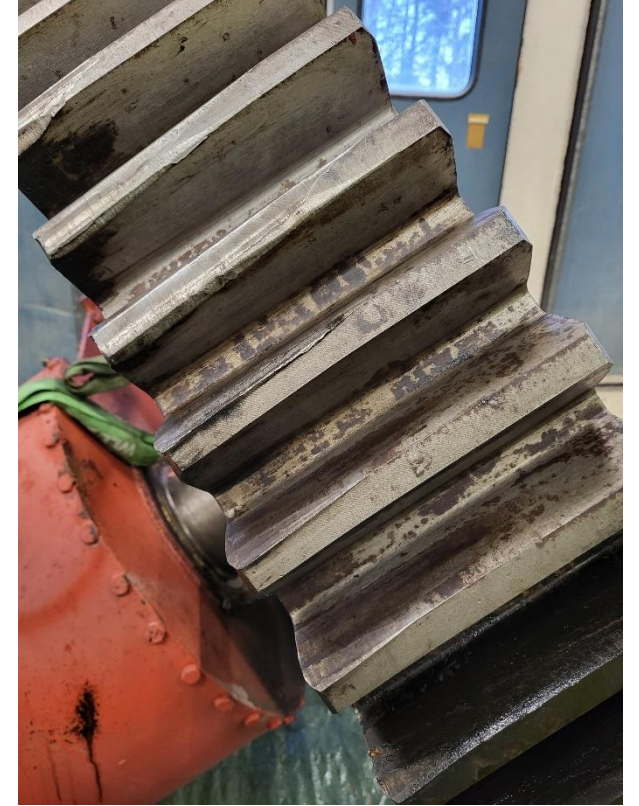
Skador på luckspel

Planväxel har glidit isär och kugghjulen har klivit om varandra och deformerats
