Korsnäs vattenvägar

Arvid Hofgaard, Falu Energi & Vatten / Sweco

SwedCOLD temadag 14 april

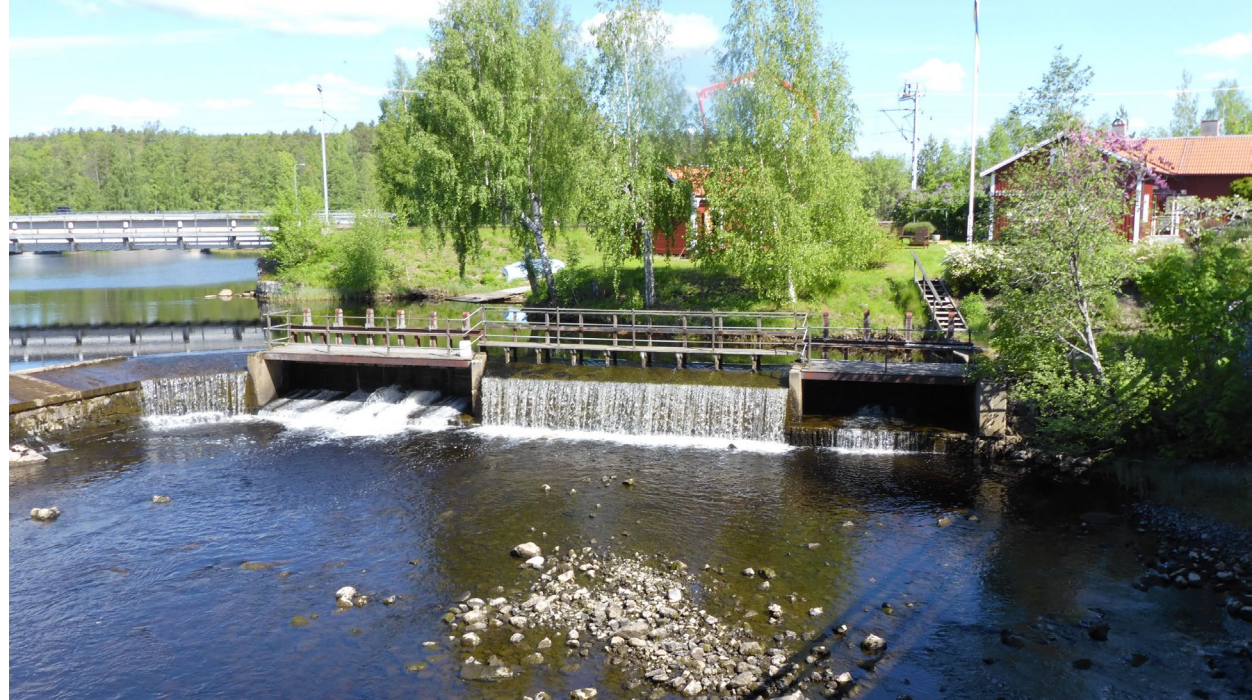
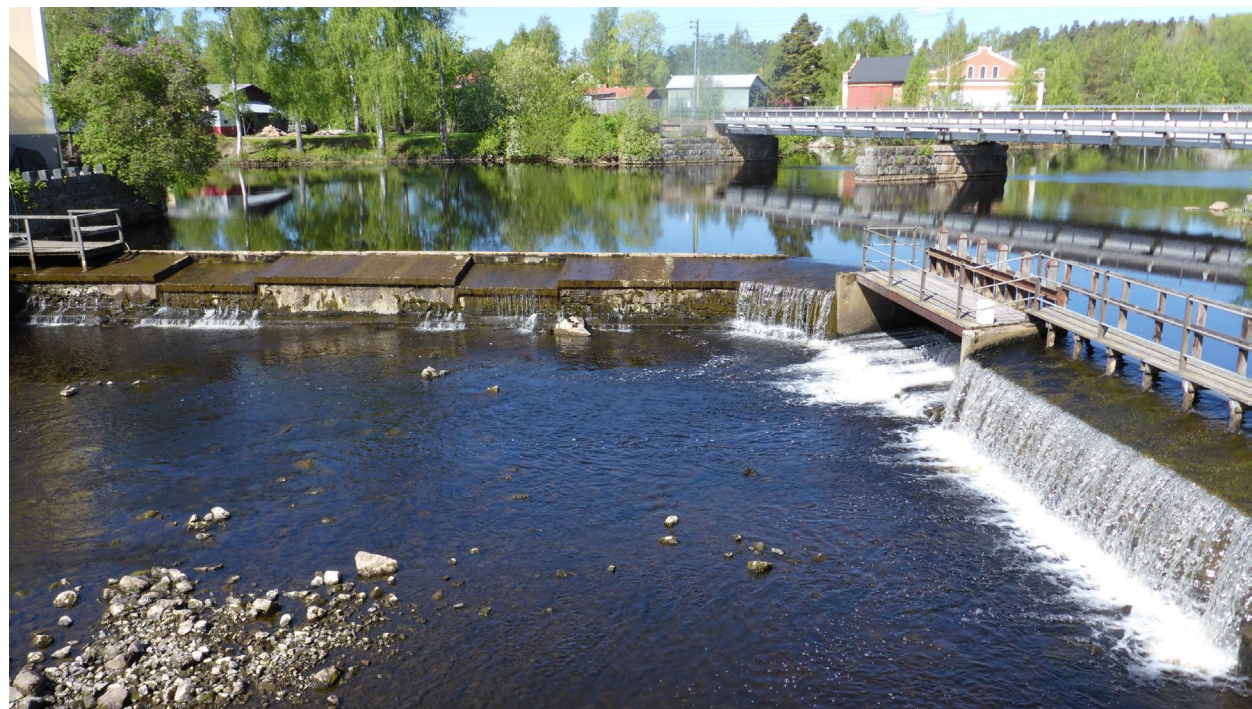
Östra kanalen

- Utskov I–IV
 - Spettluckor
 - Överfallsdamm
- Låg avbördningskapacitet
- Vittrat murverk av slaggstenstegel
- Läckage

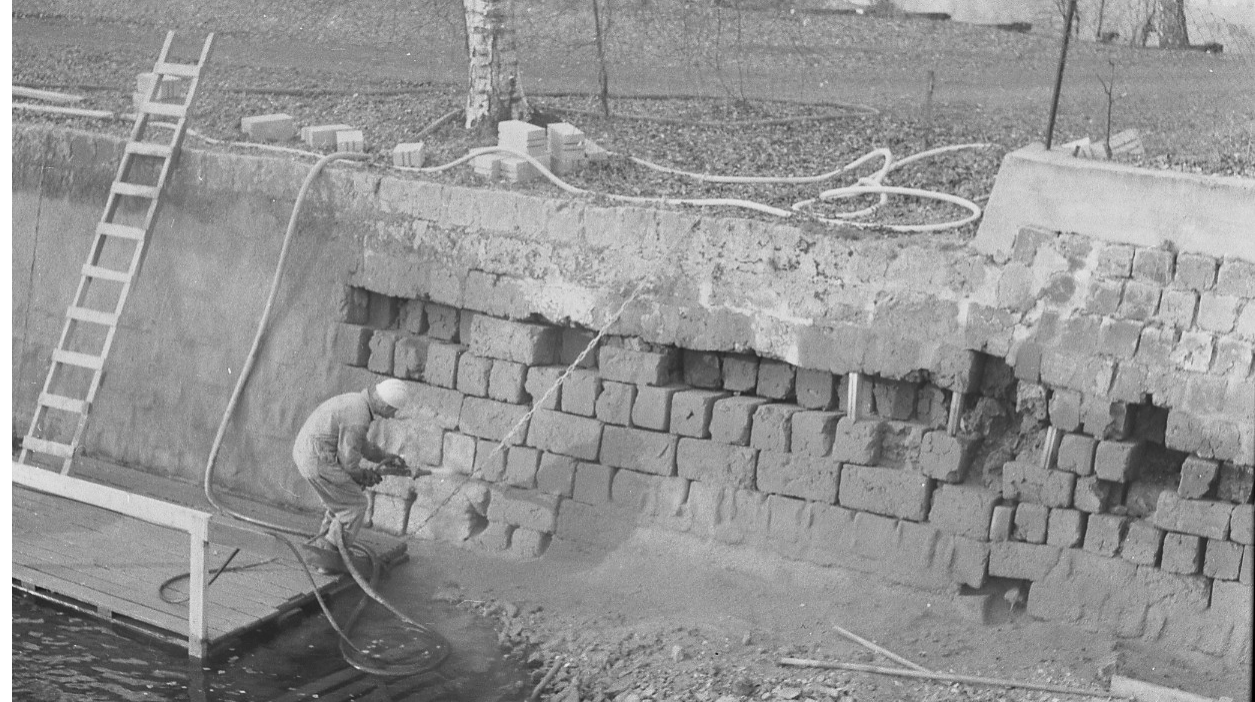
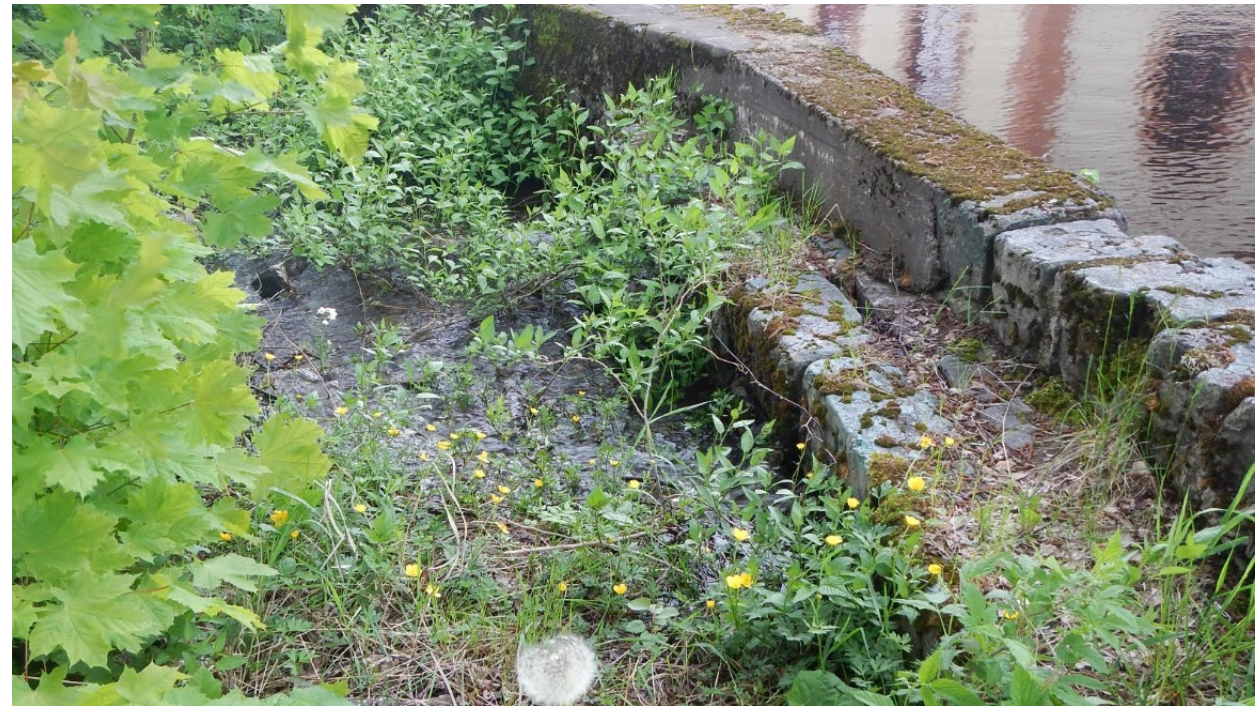
Intagskanalen

- Utskov V & VI
 - Spettluckor
- Kanalmurarar av slaggstenstegel
 - Vittrade och skadade
 - Läckage

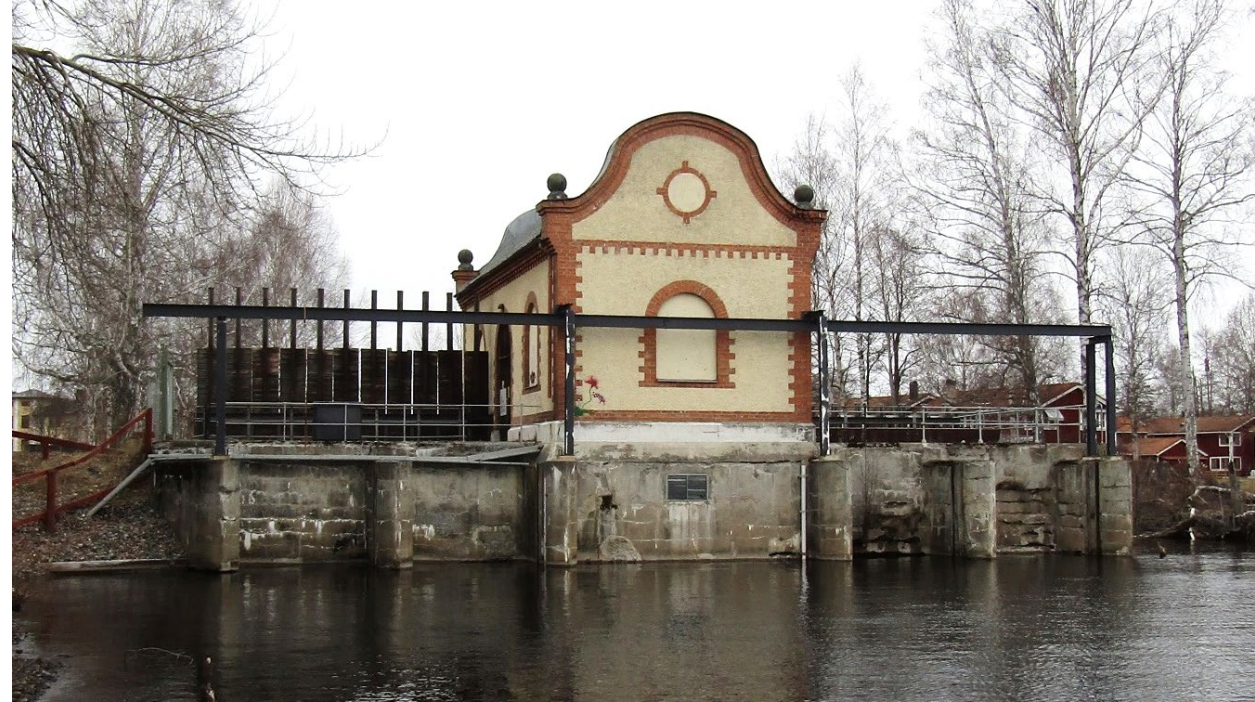
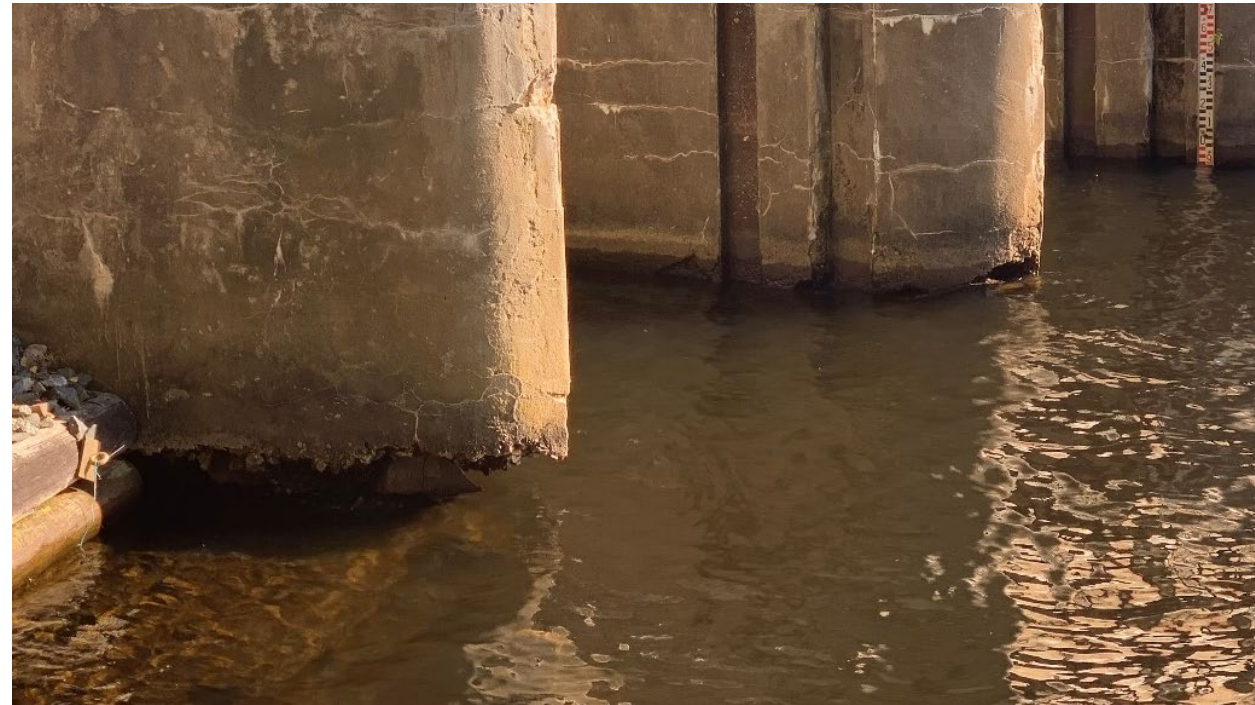
Kraftstationen

- Drifftagning 1909
 - Kraftproduktion till och med 2018
 - Höger turbin skrapar mot turbinhus
 - Vänster turbinaxel bruten
- Turbinsumpar VII och VIII
- Uttjänt betong
 - Omfattande skador
 - Oklar bärförmåga

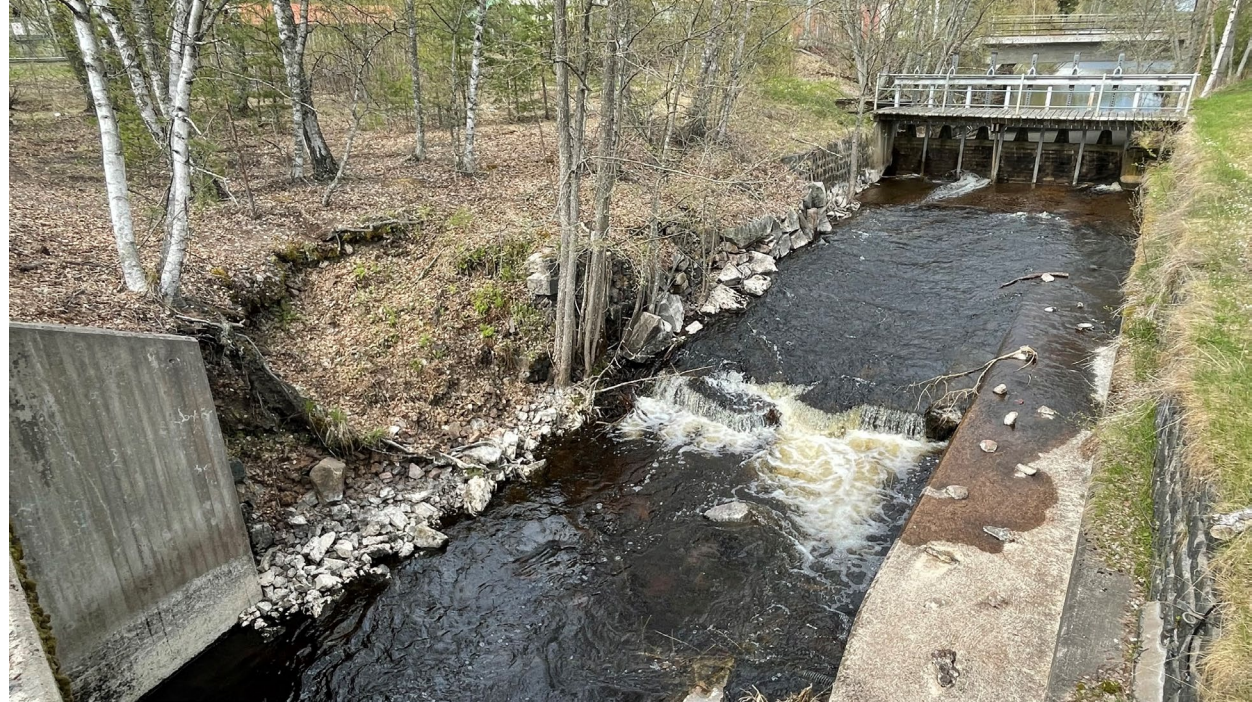
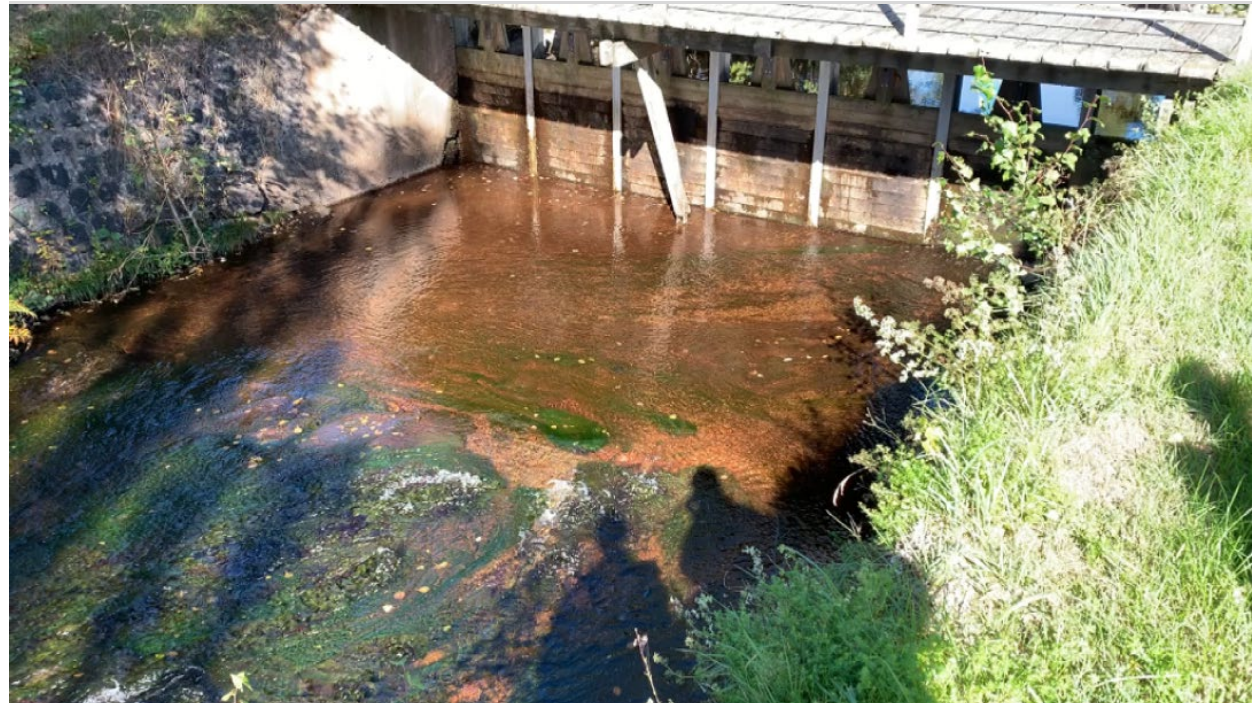
Västra kanalen

- Utskov IX
 - Spettluckor
- Uttjänta konstruktioner
 - Läckage
 - Erosion

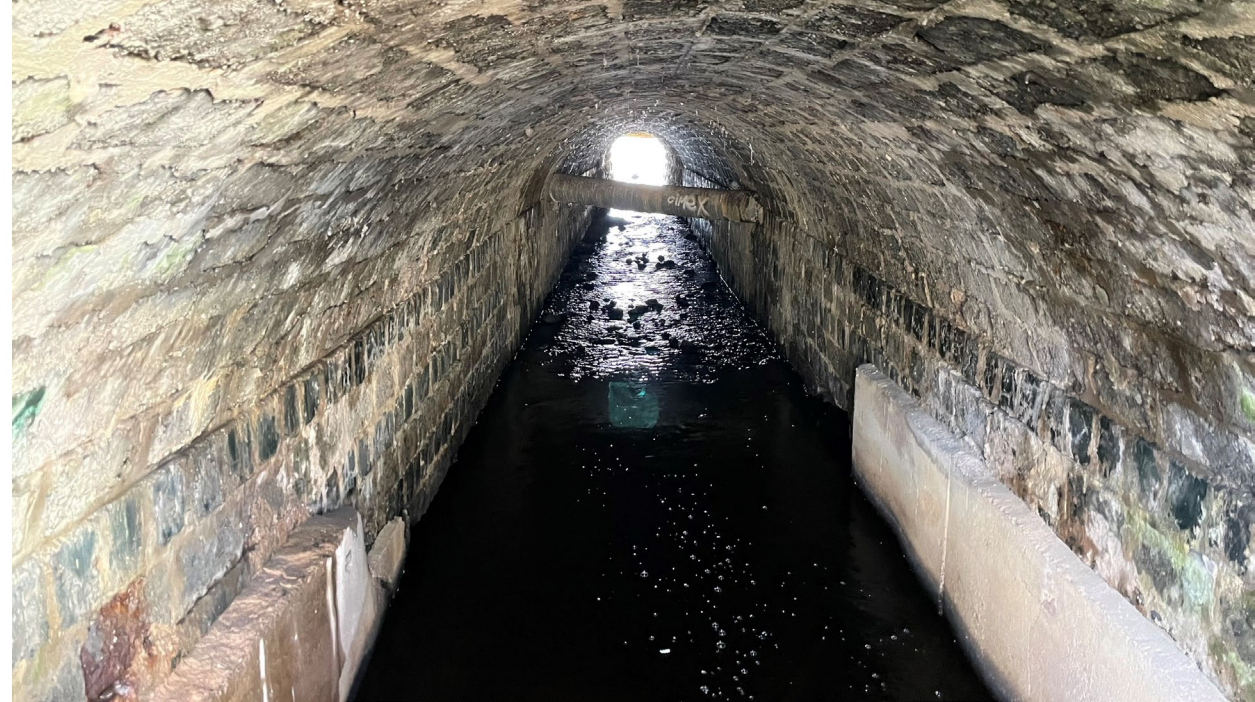
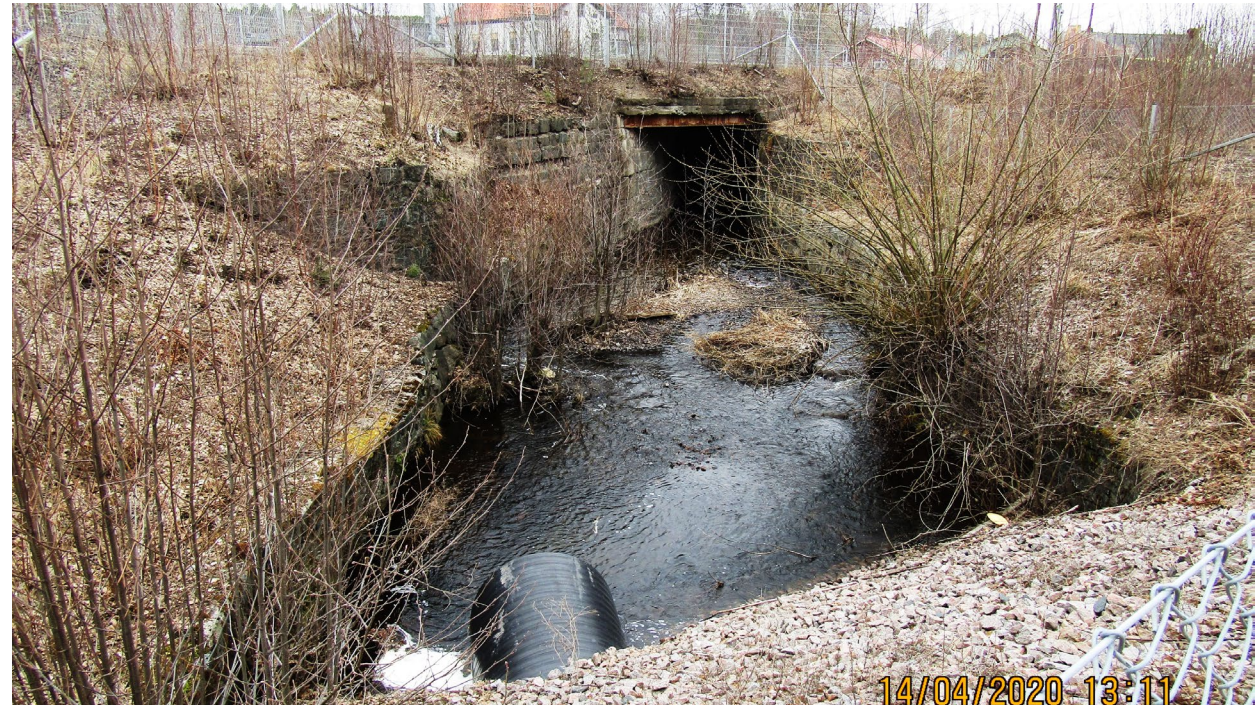
Utskov X

- Slaggstenskonstruktion
- Osäkert skick
- Löper under
 - Trafikverkets järnväg
 - Kommunal väg
- Strypning nedströms

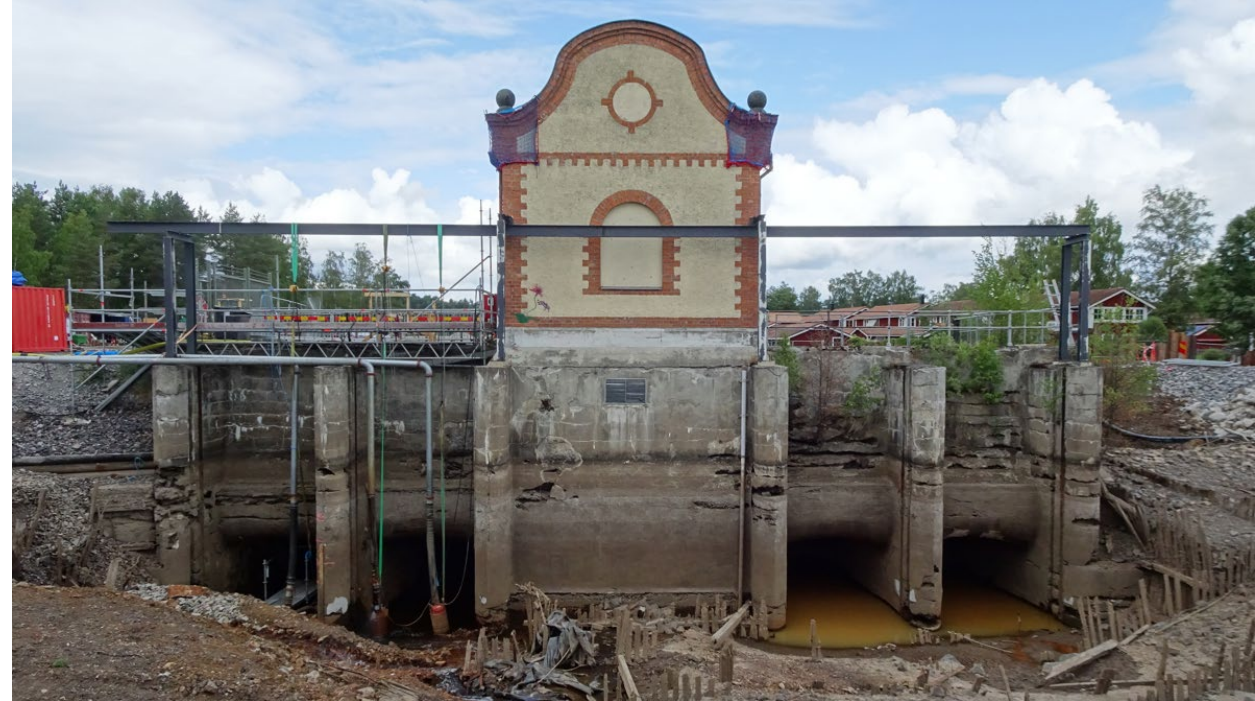
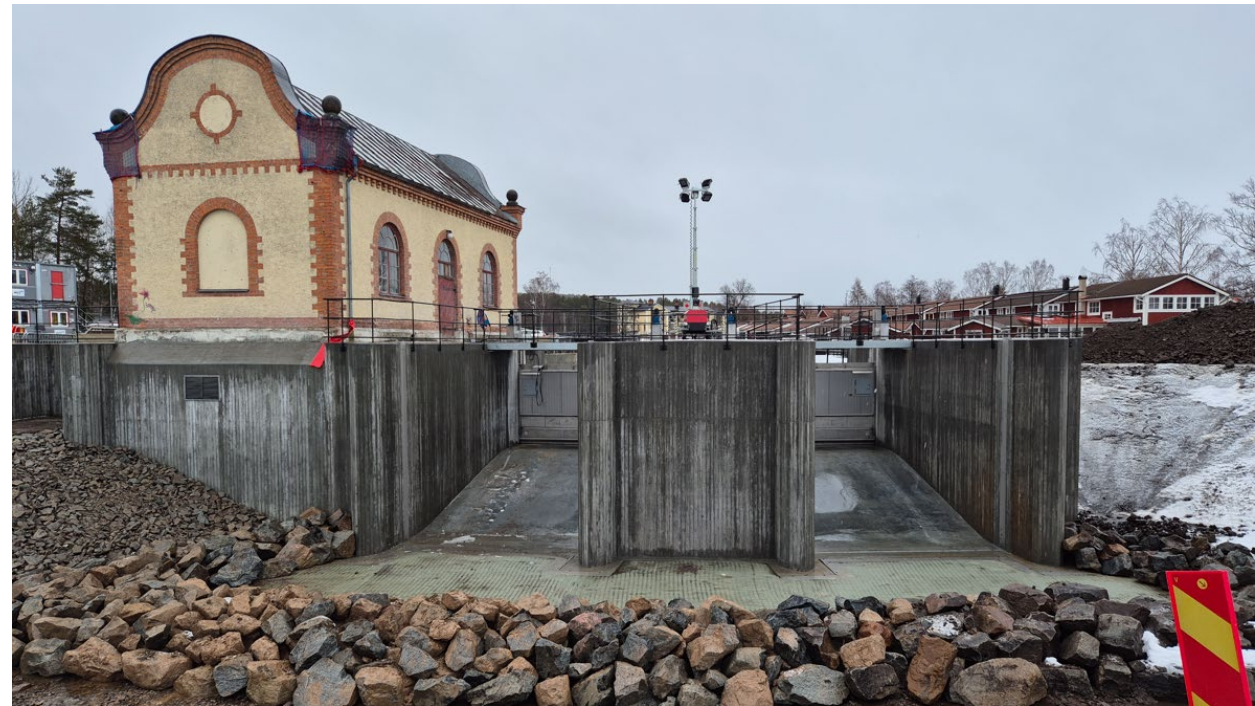
Intagskanalen

- Kraftstation och intagssumpar
 - Ansökan om att få riva ut sumparna
- Bristande information om
 - Grundläggningsdjup
 - Tätlinje
- Kraftstationsbyggnaden
 - Pågjutning upp- och nedströms
 - Dilatationsfogar mot
 - Utskov 7
 - Plats för sump 1 & 2
