Drift och beredskapsstrategier baserat på systemanalys av vattendrag och dess anläggningar

”ÄLVPLANER”

Helena Björkman / Asset Manager Dams
2021-04-20

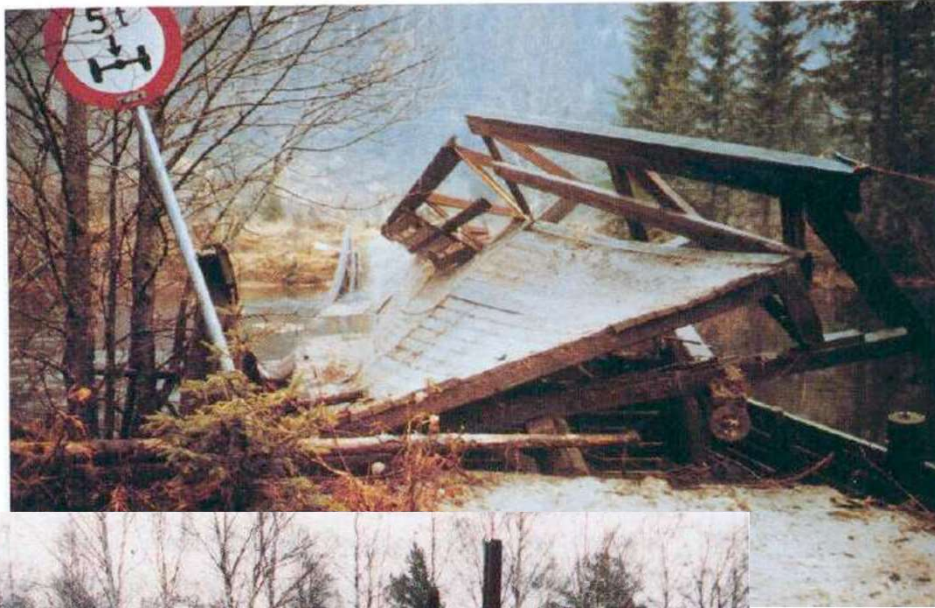
Oktoberflommen 1987, Sörlandet Norge

Kraftiga regn → högt flöde (30-100 års återkomst) och kraftig vind → produktion av drivgods

Drivgodset blockerade utskov och hindrade öppning av luckor – t ex en delvis öppen segmentlucka kilades fast mot brobanan av träd och kunde inte öppnas ytterligare.
