Återställning av bottenutskov: Erfarenhetsåterföring från förstudie till idrifttagning ur strömningsteknisk synpunkt

SwedCOLD temadag, 2023-10-24

Fallstudie Moforsen: presentation av anläggningen

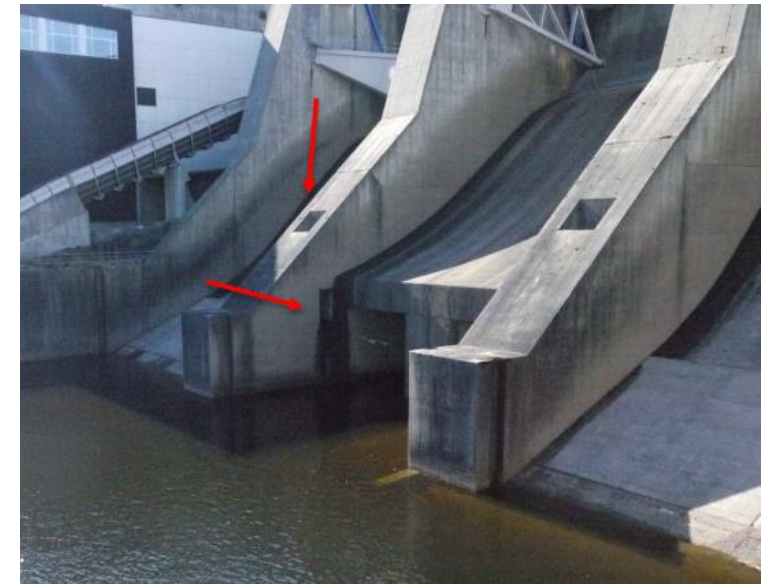
- Provtappning:
 - Tappning från mittersta ytutskov (0,7-1,4-2,1 m lucköppning)
 - Mätning av lufttryck i inspektionsgången och lufthastighet i luftningsanordningar (luftschakt vid ytutskovets pelare)
 - Utrustning: divers och flygel

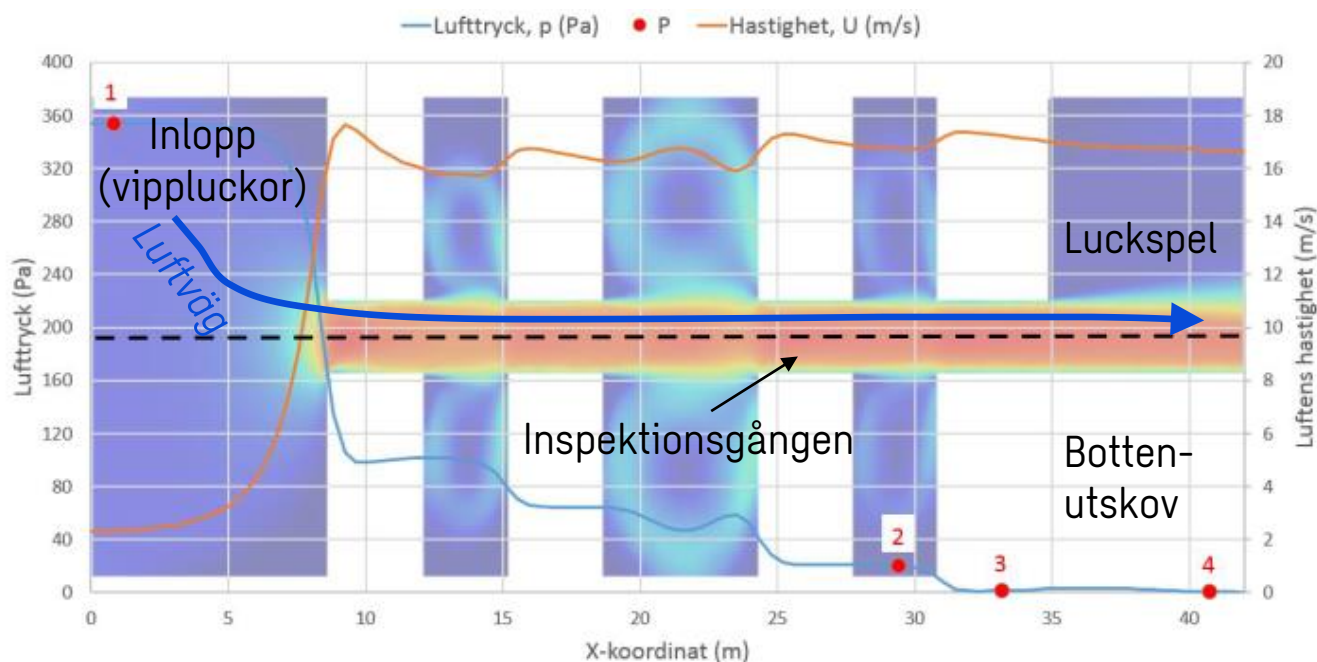
- Provtappning:
 - Maximal avbördning ytutskov: 280 m³/s (2,1 m lucköppning)
 - Lägsta uppmätta lufttryck vid luckspel: -710 Pa
 - Luftflöden räknades fram utifrån uppmätta fallförluster utmed luftvägen (kalibrering av fallförlustkoefficienter i inspektionsgången mha. 2D CFD-simulering):

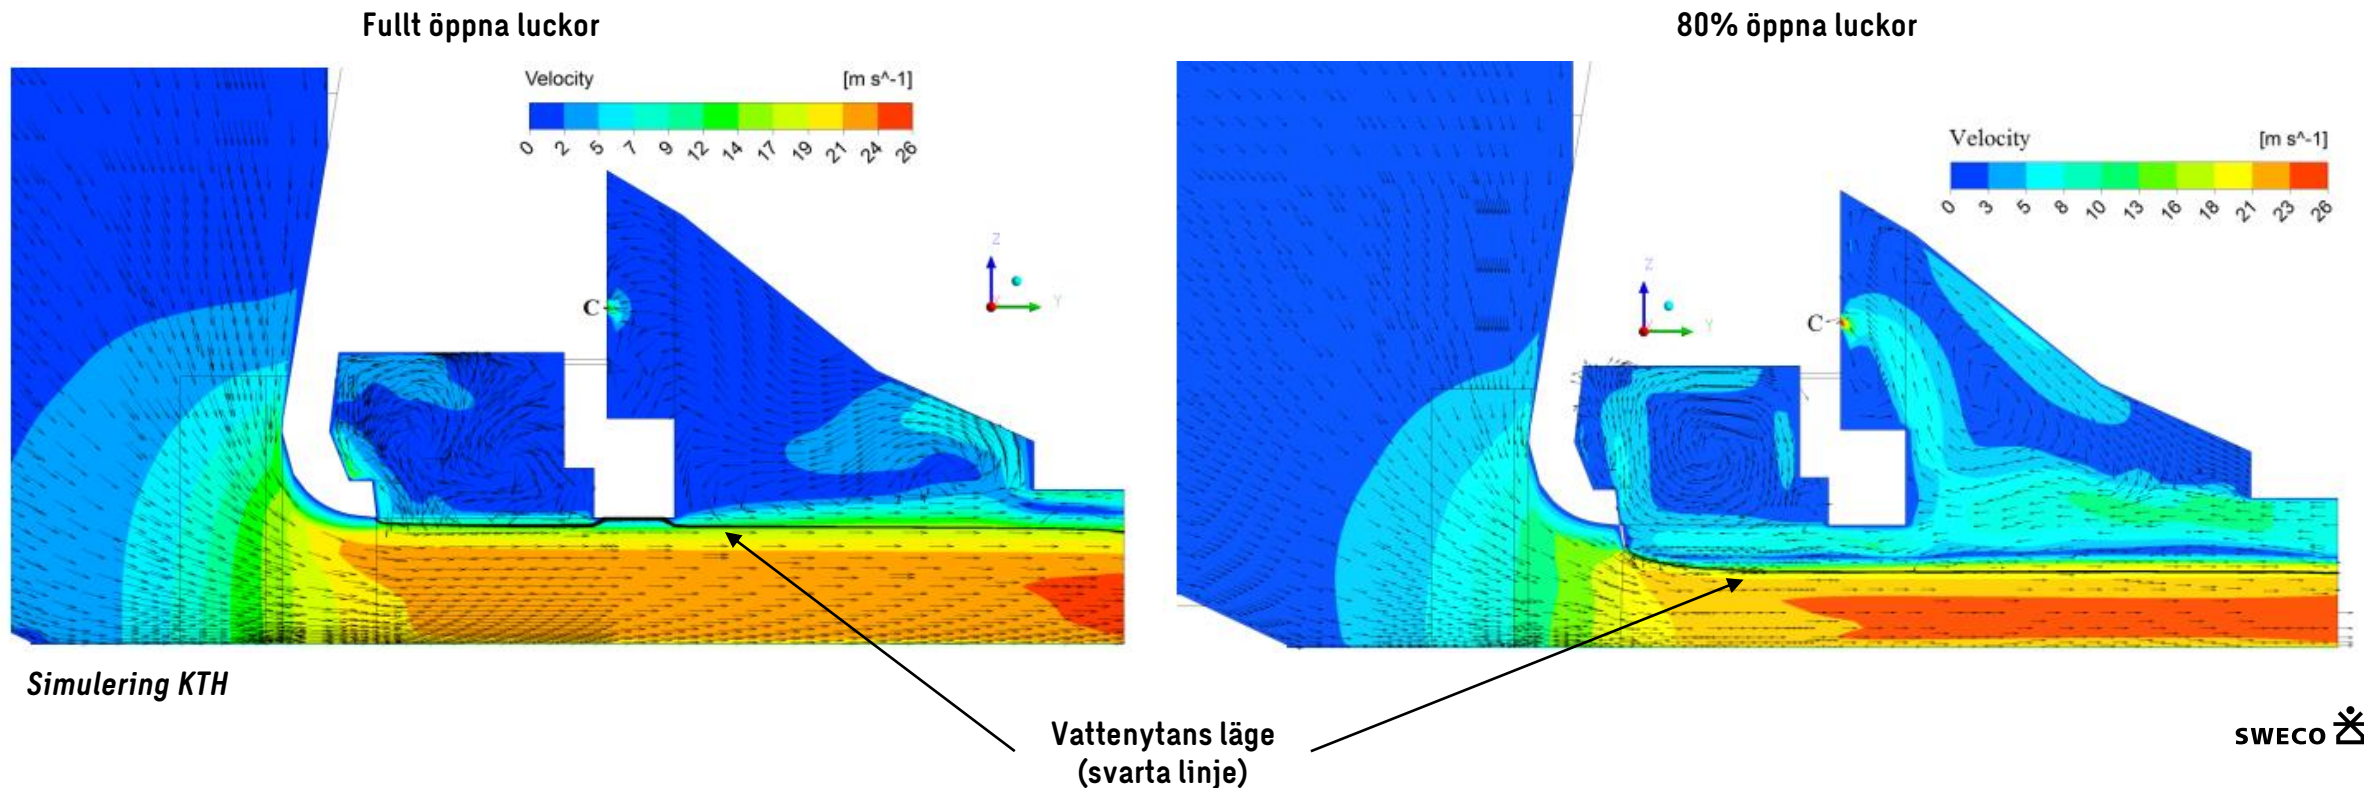
- Strömingsförhållanden i bottenutskovet:
 - Fullt öppna luckor: mycket begränsat fribord mot betongbalk
 - 80% öppna luckor: tillfredsställande fribord

- Tappning med fullt öppna luckor bör undvikas (ej tillräckligt fribord)
- Tappning med 80% öppna luckor ger tillfredsställande strömningsförhållanden
- Maximal lucköppning bör identifieras i samband med provtappning
- Avbördningskapacitet vid DG:

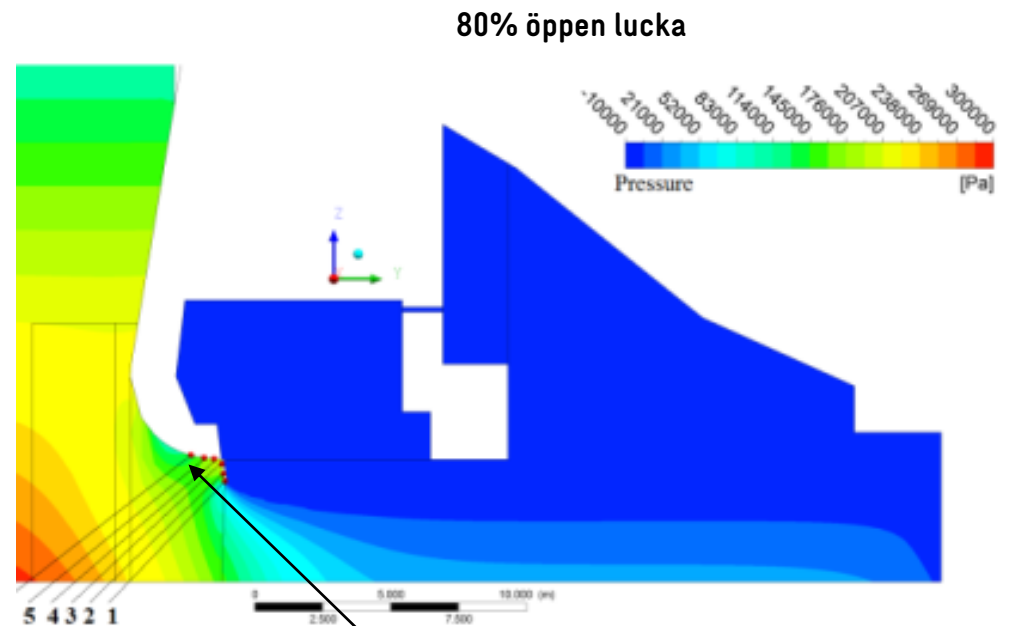
Inget undertryck

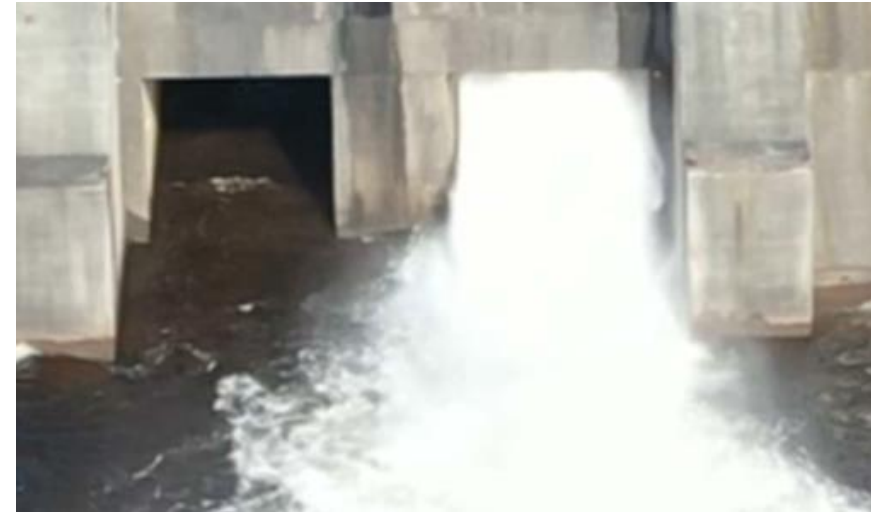
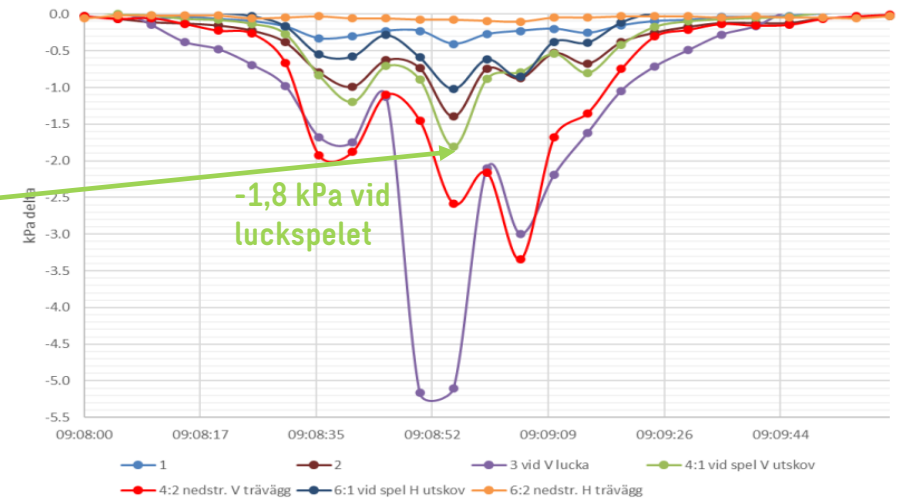
- Projektering och arbeten: 2018-2020
- Första provtappning augusti 2022:
 - Mätningar av lufttryck utmed luftvägen
 - Omfattande spray vid små lucköppningar
 - Störst undertryck vid luckspelet (där personal stod): -1,8 kPa
 - Obehag, arbetsmiljörisk
 - Testen avbröts

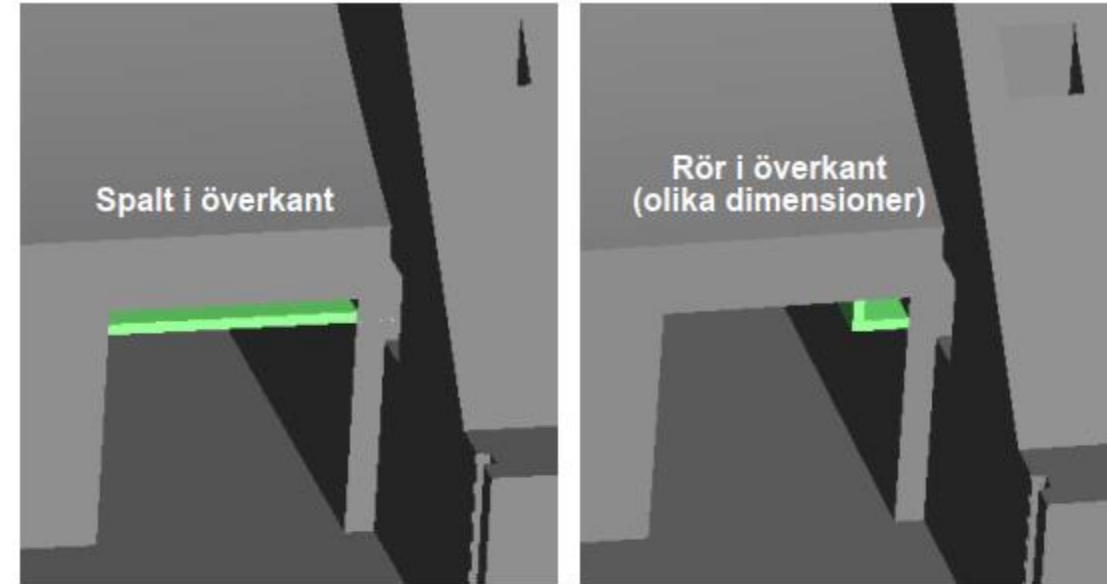
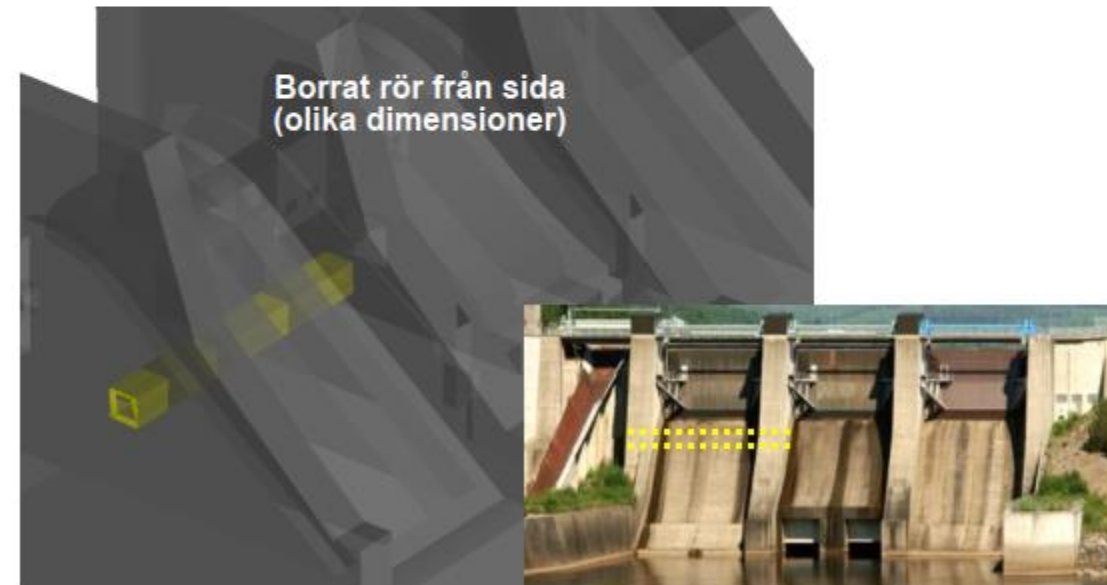
- Syfte: definiera och simulera åtgärder som tillåter att minimera undertrycket i dammen (arbetsmiljö)
- Uppställning av träluckor vid isoleringsväggen (luckspel):
 - Stor inverkan på minskning av undertryck
 - Enkel åtgärd
- Åtgärder vid bottenutskovets utlopp (spalt, rör):
 - Effektiv även vid spray
 - Osäkerheter vid samtidig tappning från ytutskovet
 - Förhållandevis enkla åtgärder
- Borrat rör från högra sida:
 - Effektiv vid samtidig tappning från ytutskovet
 - Omfattande åtgärd

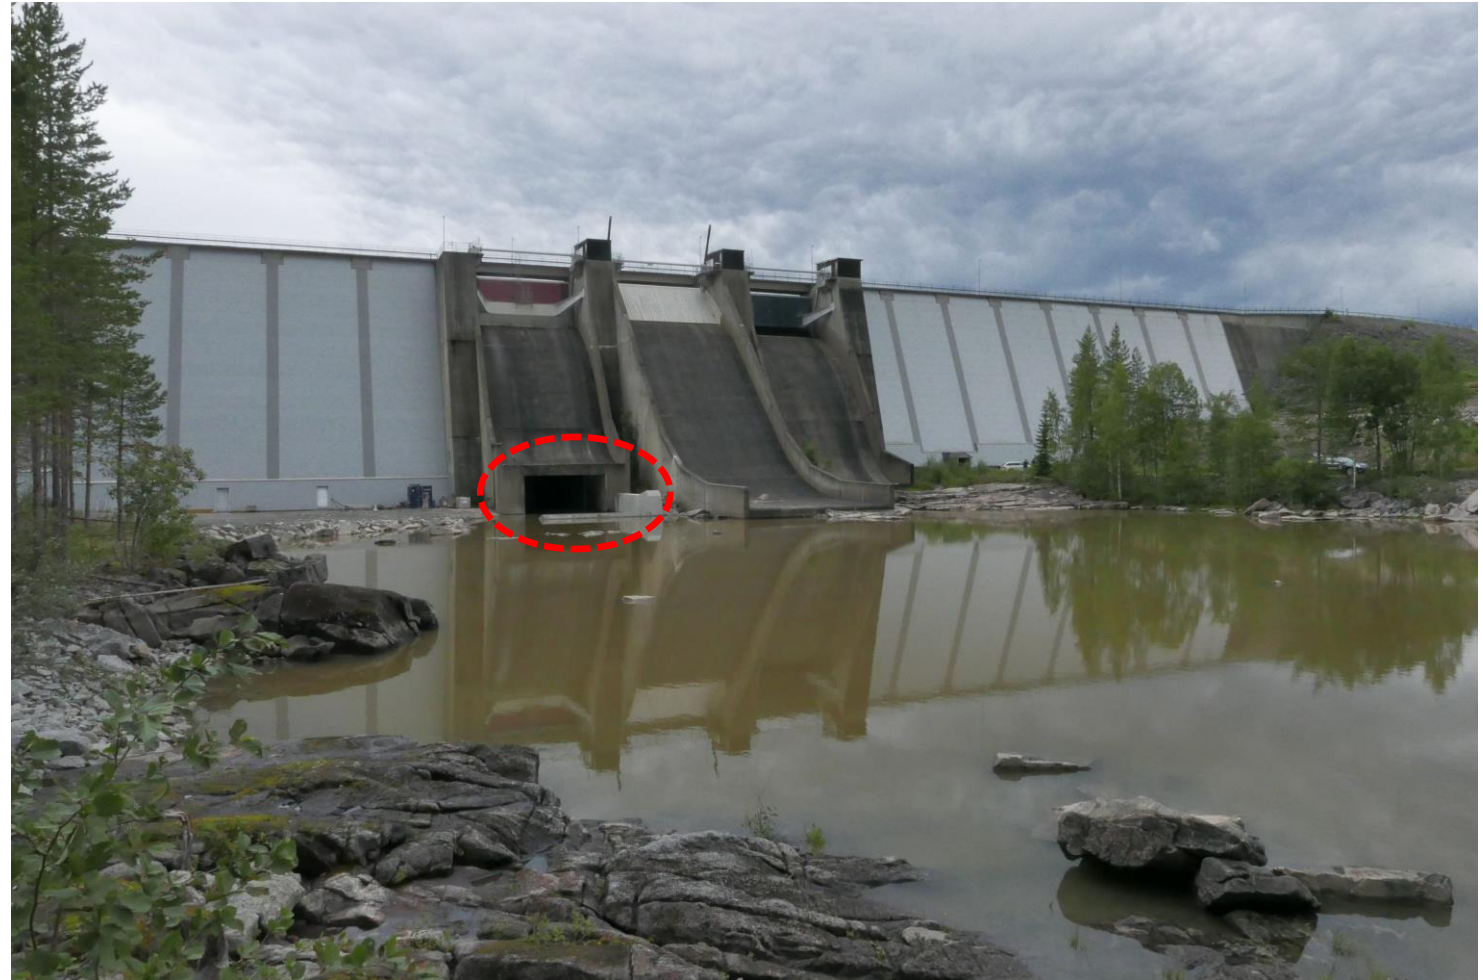
- Uniper
- Ljungan
- I drift sedan 1968
- Ytuskov: 2 st. 12 m breda segmentluckor + 1 st. 12 m bred sektorlucka (mittersta)
- Bottenuskov:
 - Under högra ytuskov
 - Tröskelnivå 26 m under DG
 - 1 st. segmentlucka (B = 6 m, H = 2,85 m)
- Syfte: redundans i avbördningsfunktionen

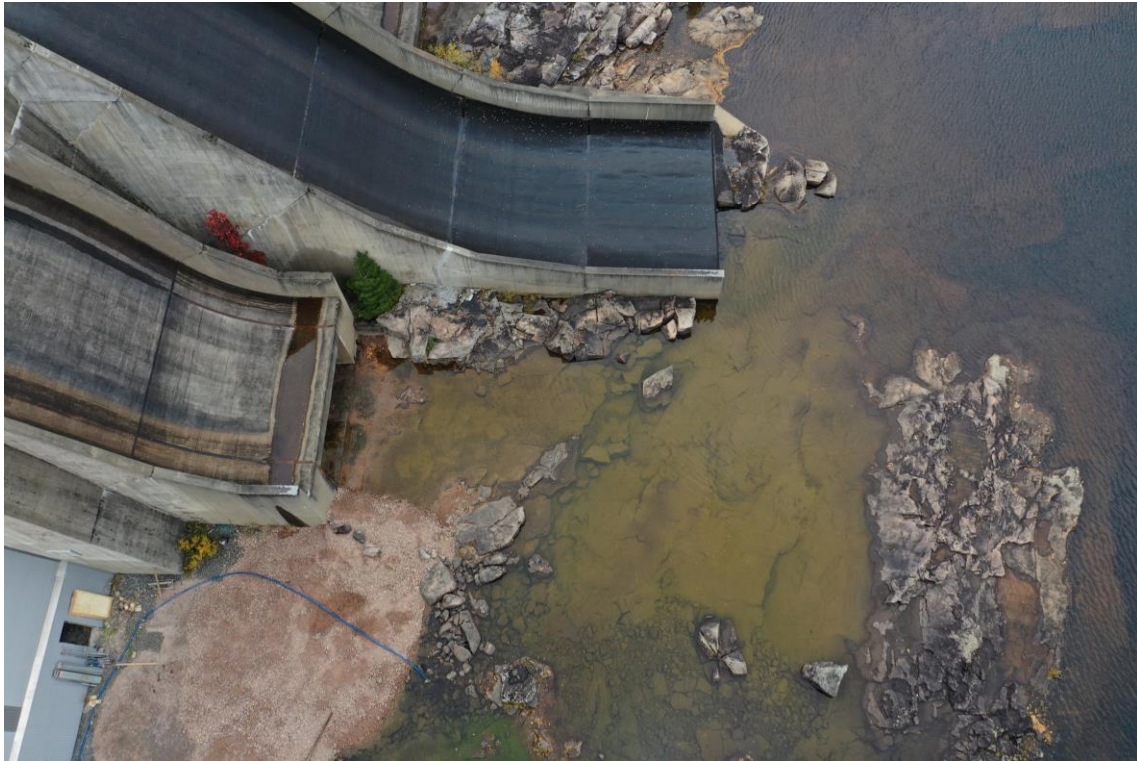
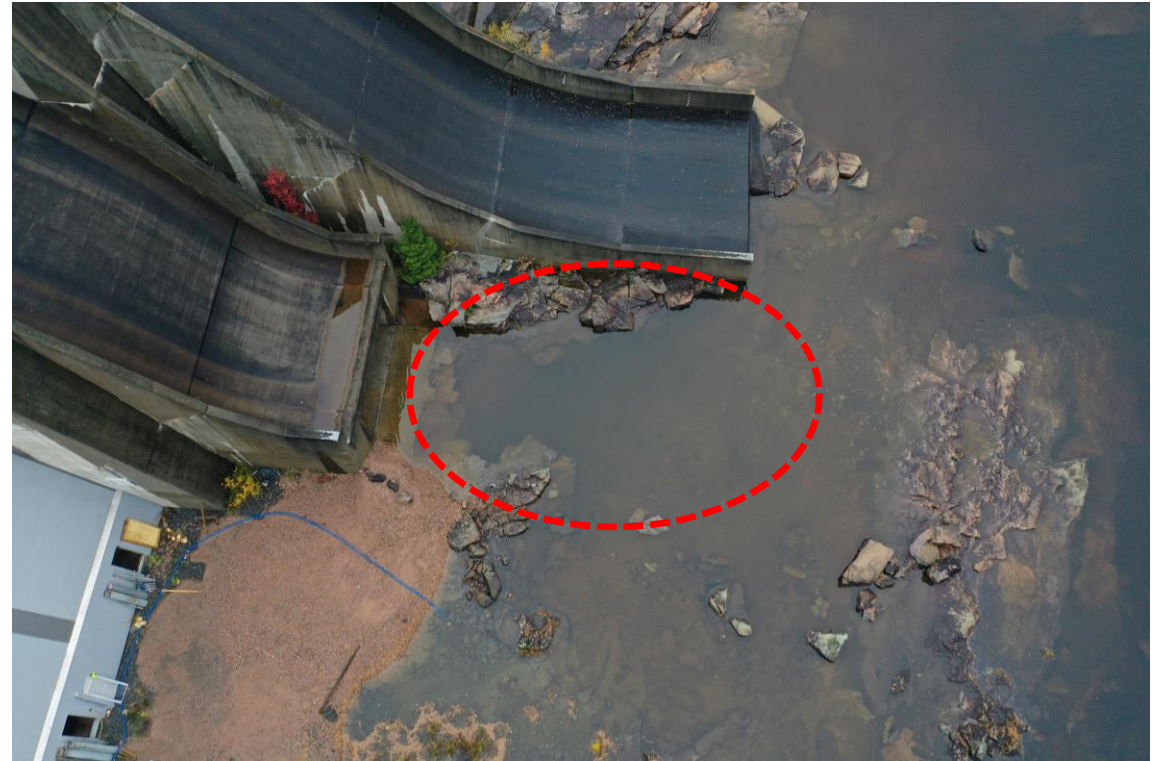
- Bergerosion skedde under provtappning

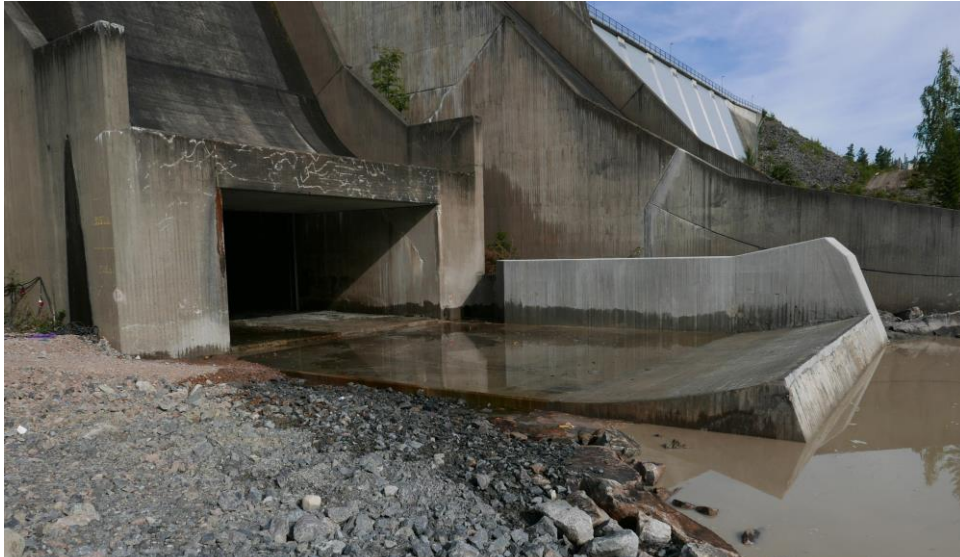
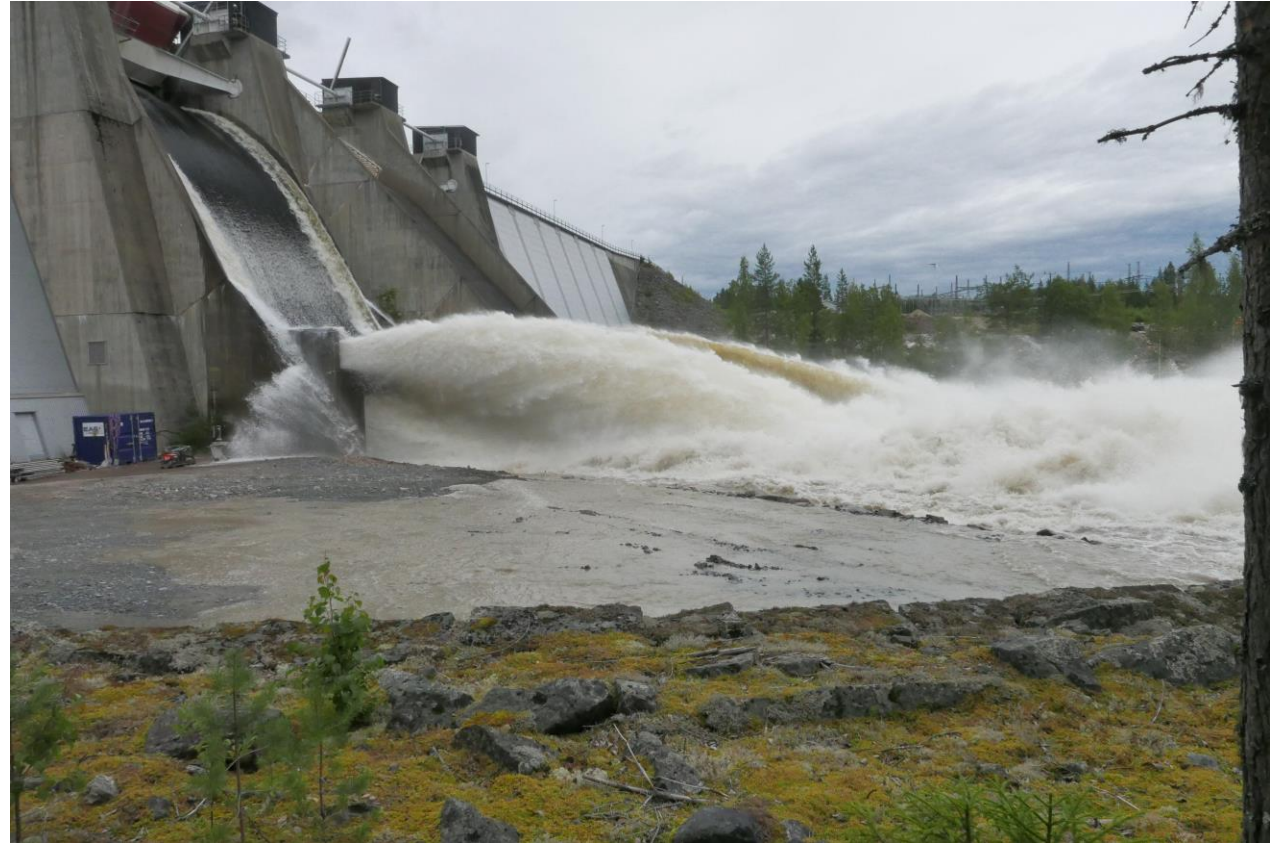
- Anläggning av en flip-bucket
