Avisning av planlucka – Gemensamt utvecklingsprojekt Statkraft/Linnovation
Presentation vid SwedCOLD:s temadag "Dammar i kallt klimat"

2024-04-16

Kvistforsens kraftverk

Projektet, "Nödöppning/avisning av fastfrusen planlucka"

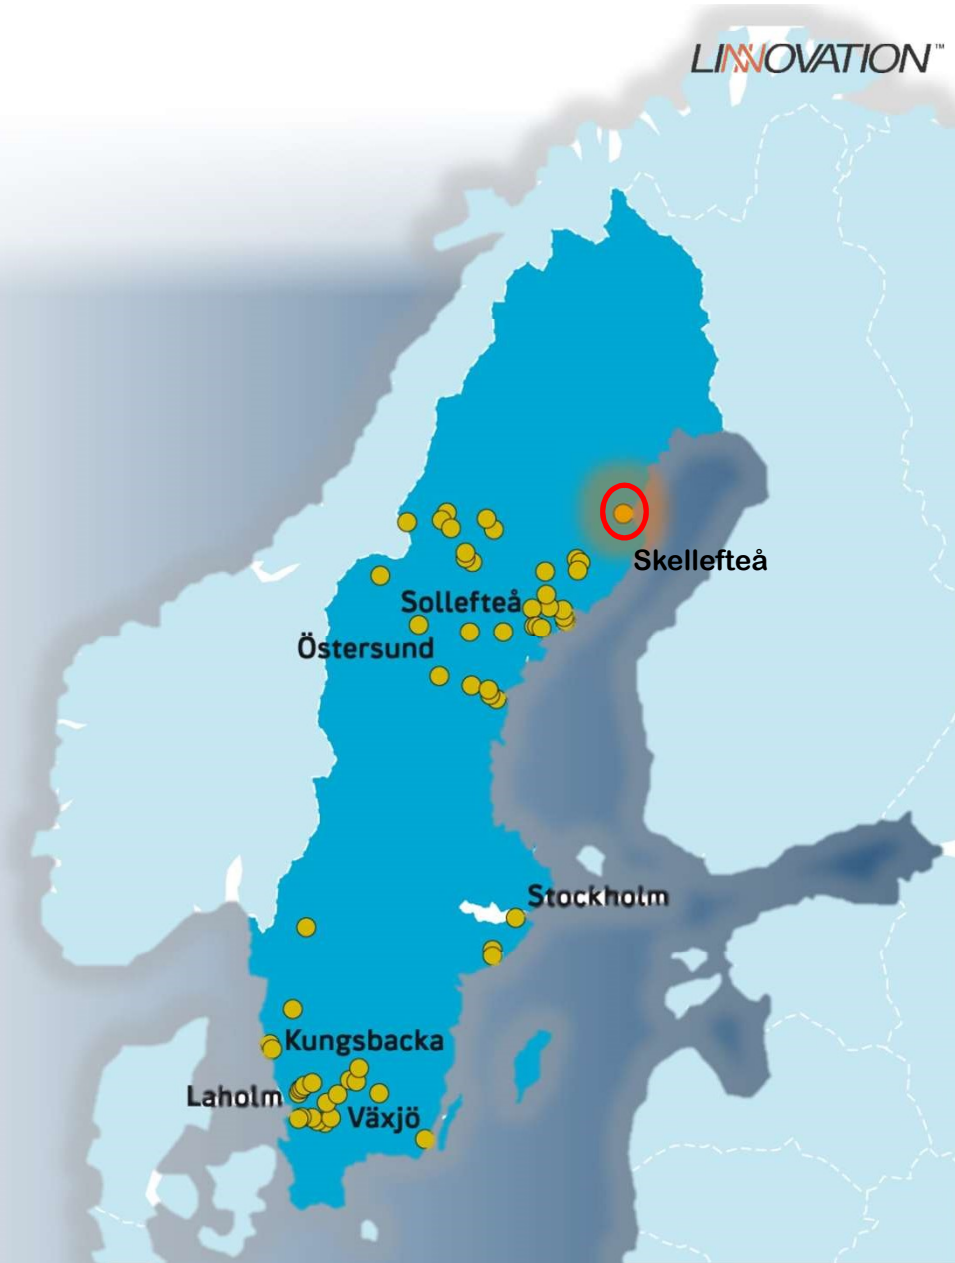
Kvistforsens kraftverk, spegeldamm 7

Specifikation lucka 2 och 3, spegeldamm 7

Typ	Planlucka
Höjd	7,29 m
Bredd	2,81 m
Area	20,5 m ²
Vikt	7,826 ton

- ❖ Dammanläggningen ligger på 65:e breddgraden
- ❖ Lucka 2, rödmarkerad i fotot till höger, användes i projektet
- ❖ Dammluckan är en sommarlucka, ställs av under vintern och tillåts frysa fast.

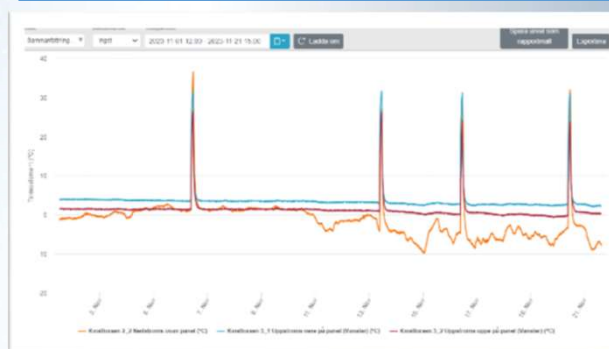
Håller kontinuerligt luckan isfri

- ❖ December 2023, kontinuerlig körning. 0 till -10 grader
- ❖ Systemet används veckovis för att undvika ispåbyggnad och tillåta lucka att öppnas vid behov
- ❖ Distanstyrd
- ❖ Energiåtgång för systemet är 16kW

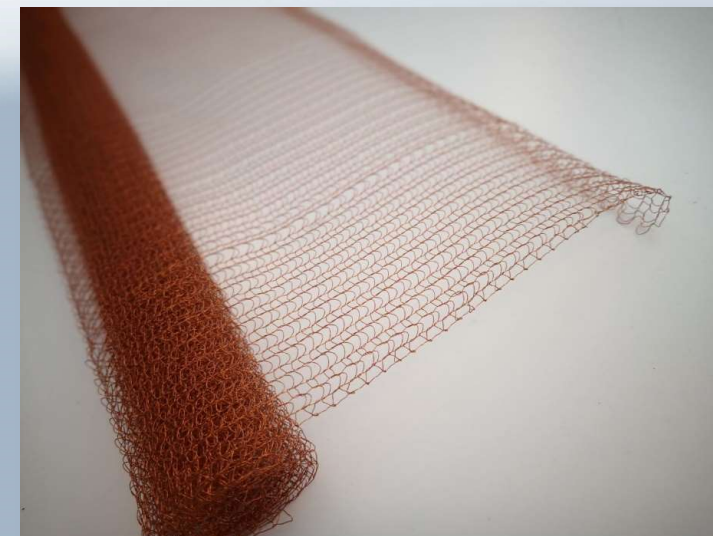
Teknik, uppvärmningsmetod

Linnovations patenterade uppvärmningsteknik

- ❖ Baserad på stickade metallnät, design beror på önskad värmeeffekt
- ❖ Sandwichkonstruktion med lager av kopparnät och komposit
- ❖ Utvecklat för att förhindra isbildning på vindkraftblad som leder till produktionsförluster
- ❖ Metallnäten kan användas för att värma och mäta temperatur. Inga externa sensorer krävs
- ❖ Linnovation har använt tekniken inom ett annat produktområde de senaste 30 åren i en världsledande produkt.

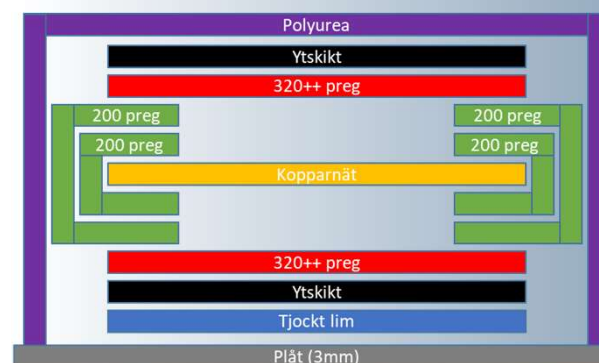
Paneler långsidor

- ❖ Panelmontage uppströms, nedströms och på kortsidor av luckan.
- ❖ Ingen uppvärmning på övriga delar av luckans konstruktion
- ❖ Luckan är isolerad från baksidan för att förhindra nedkylning

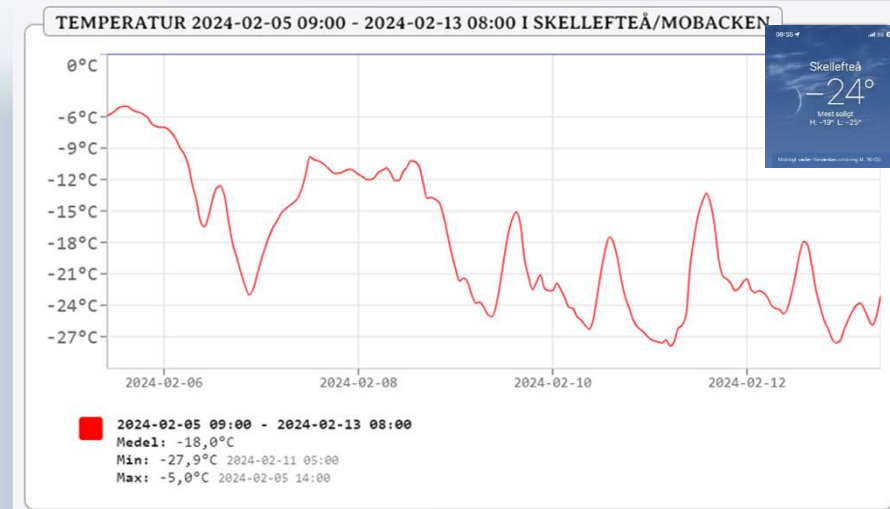
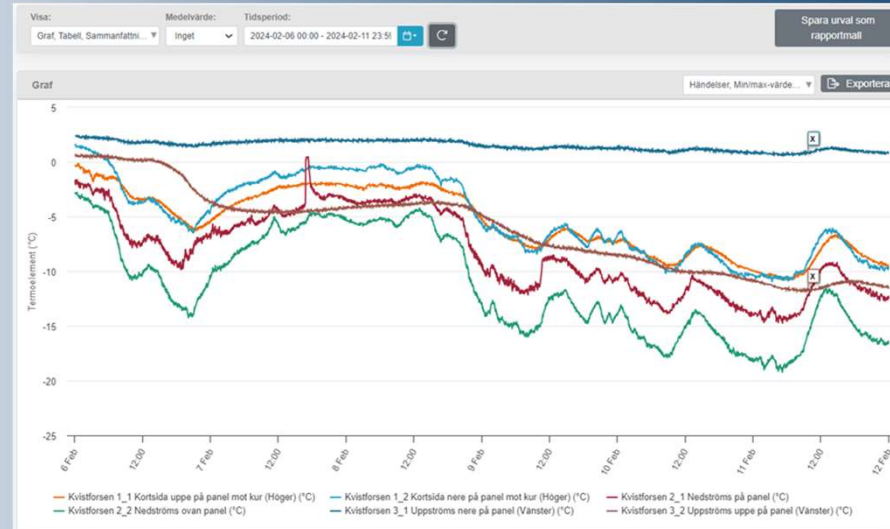
Öppningstest 13 Februari 2024, plan

1. Periodisk uppvärmning stängdes av veckan innan test för att låta is byggas upp på luckan
2. Undervattensrobot användes för att kontrollera issituation innan test
3. Värmesystemet aktiverades och lämnades på en timme
4. Efter en timme kontrollerades issituationen vid luckan både över och under isen.
5. Öppning av luckan, vänta 5-10 minuter och därefter stänga den igen

Luckan skall frigöras från isen och gå att öppna och stänga

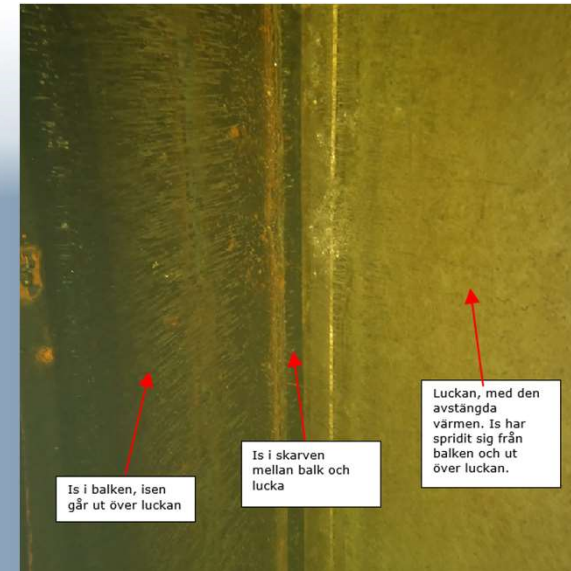
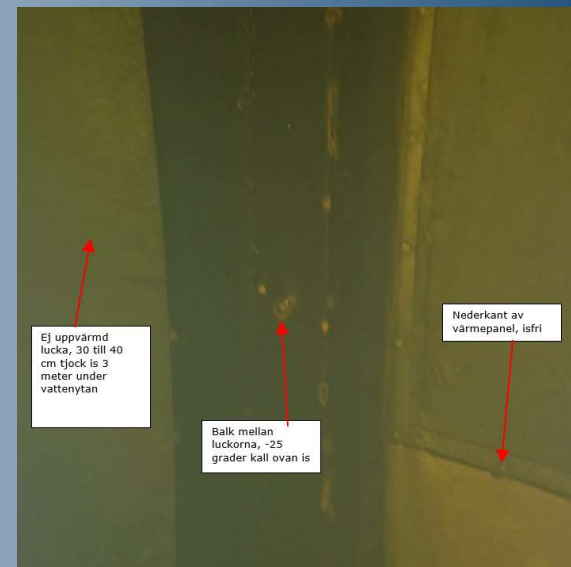
Öppningstest 12 Februari 2024, resultat

- ❖ Efter en timme gick inte luckan att öppna. En dryg vecka med -30 grader utomhus, med periodisk uppvärmning avslagen, hade orsakat stor is-påbyggnad i närheten av omgivande balkar som fungerat som köldledare ner i vattnet.
- ❖ Att lossa luckan skulle ta mer tid så systemet lämnades på.

- ❖ För att åstadkomma värsta möjliga förut slogs den periodiska uppvärmningen av luckan av en dryg vecka innan testet.
- ❖ Detta gjorde att is-situationen som uppstod till följd av det beslutet krävde mer effekt än vad panelerna klarade av att leverera för att lossa luckan på kort tid.

- ❖ I installationen vid Kvistforsen isolerades luckan från baksidan för att minska nedkylning genom luckan.
- ❖ Testet visade att de största ispåbyggnaden på luckan hade sitt ursprung från de balkar som omger lucka plus den is som "spiller över" från den oisolerade grannluckan, lucka 3.
