# Spjutmo

Praktikfall med ny tätning

Energiforsk Rapport Reparationsmetoder

Ingvar Ekström, Sweco Energuide

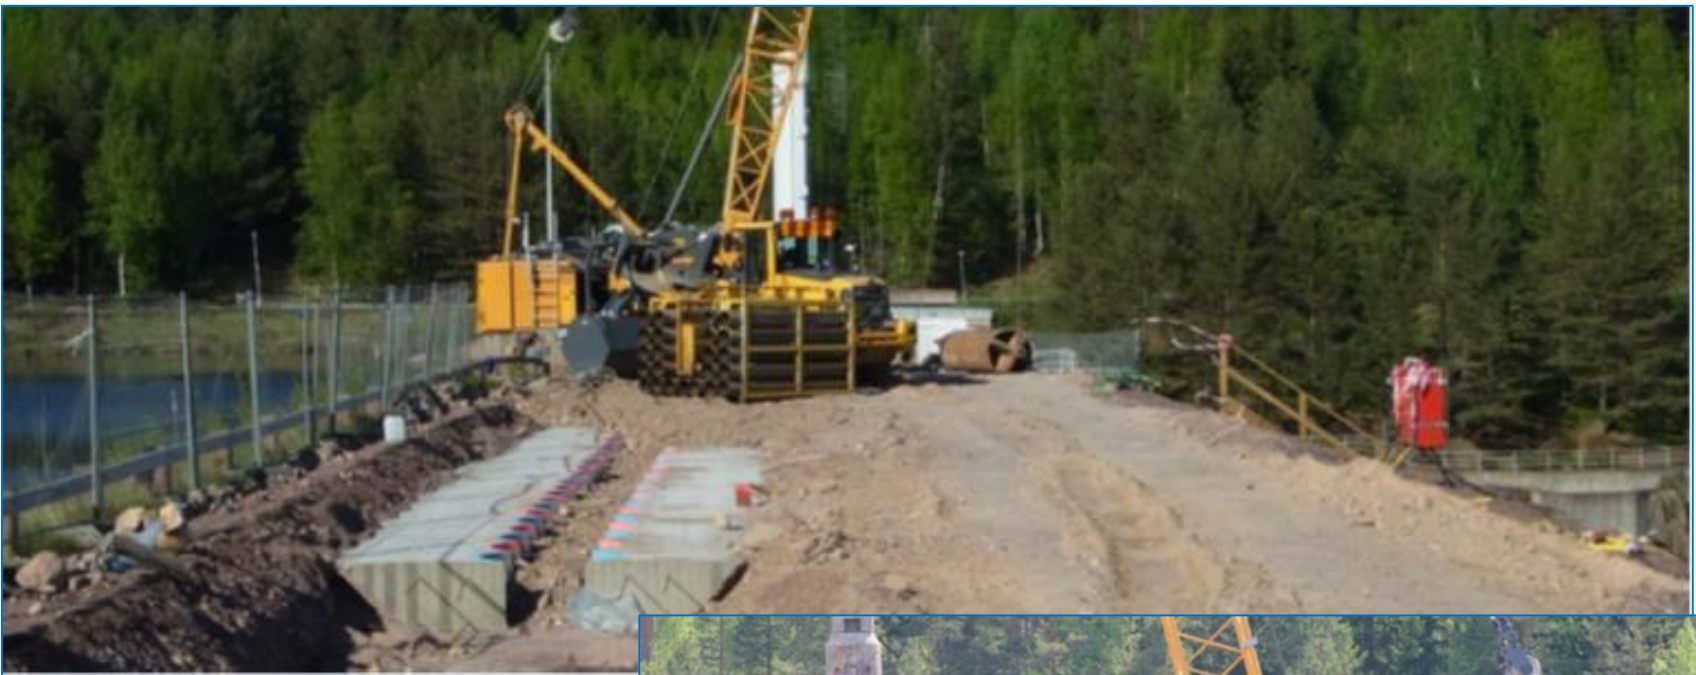
Installation påbörjas  
Utrymme vid spont  
Gripskopa i foderrör  
Mejsling av berg  
Trycknivå i foderröret  
Lutande bergyta  
0,8 – 0,9 m inträngning

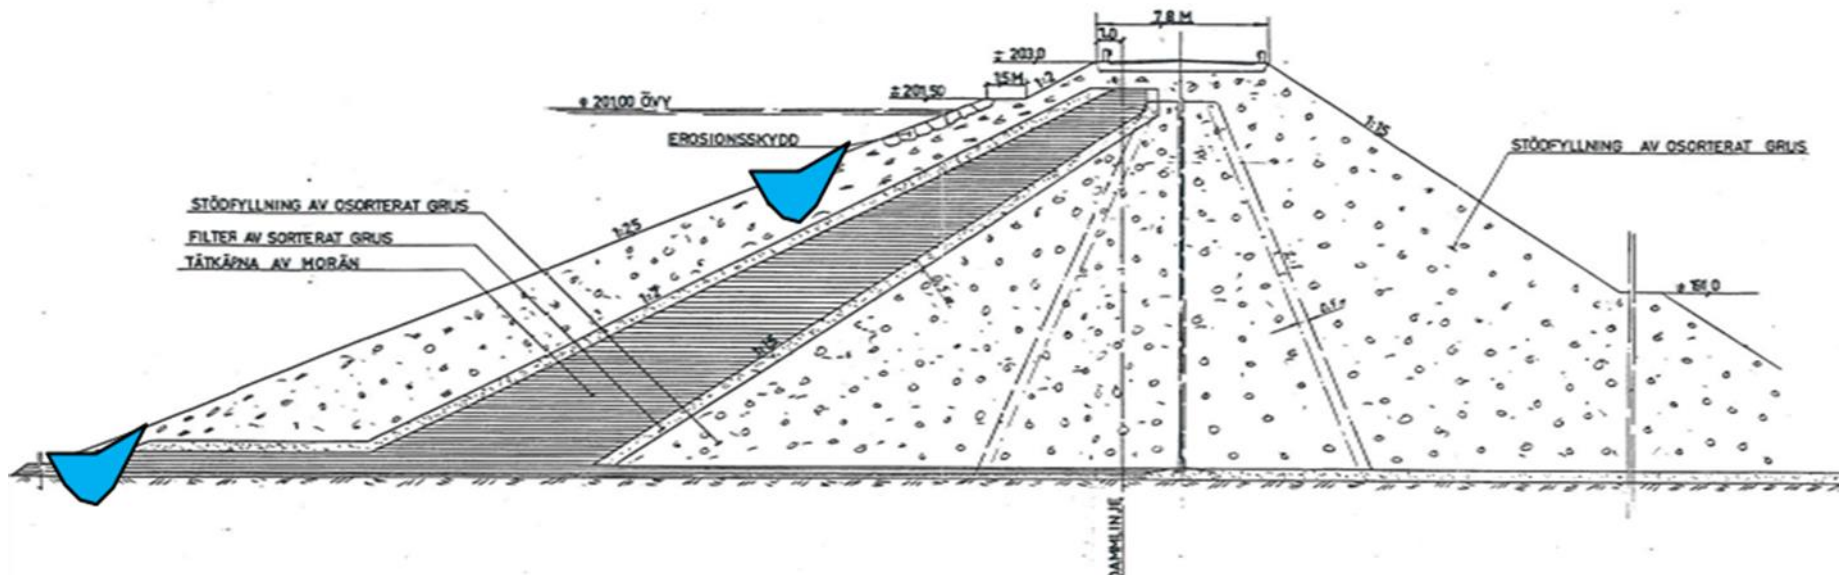
- Avvikelse i bergyta kontrollerad med kärnborring och vattenförlustmätning
- Krosszon injekterad

- Typsektion (vertikal vid betongkonstruktioner)
- Skadelägen
- Deponerad Rådasand påträffad vid borring

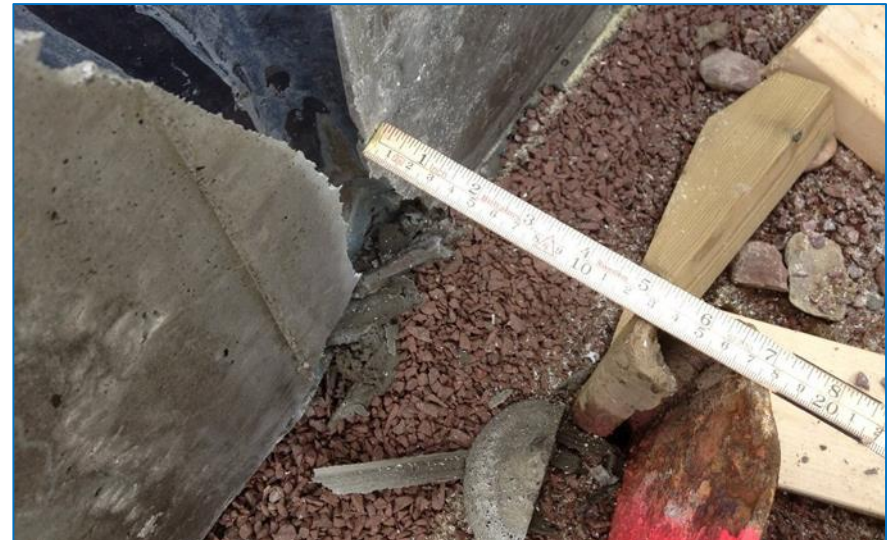
- 450 mm spontplanka med påsvetsade och pluggade injekteringsrör
- "Första" sekantpålen hade utförts  $\varnothing,8$  m genom betongfals och in i berg
- Ny plankta gick stumt in i fals
