Åtgärder på mindre fyllningsdammar i södra Sverige

Jill Holmberg o. Tina Pålstorps, ÅF

2016-10-25

Exempel: Konskevensklass 3 damm

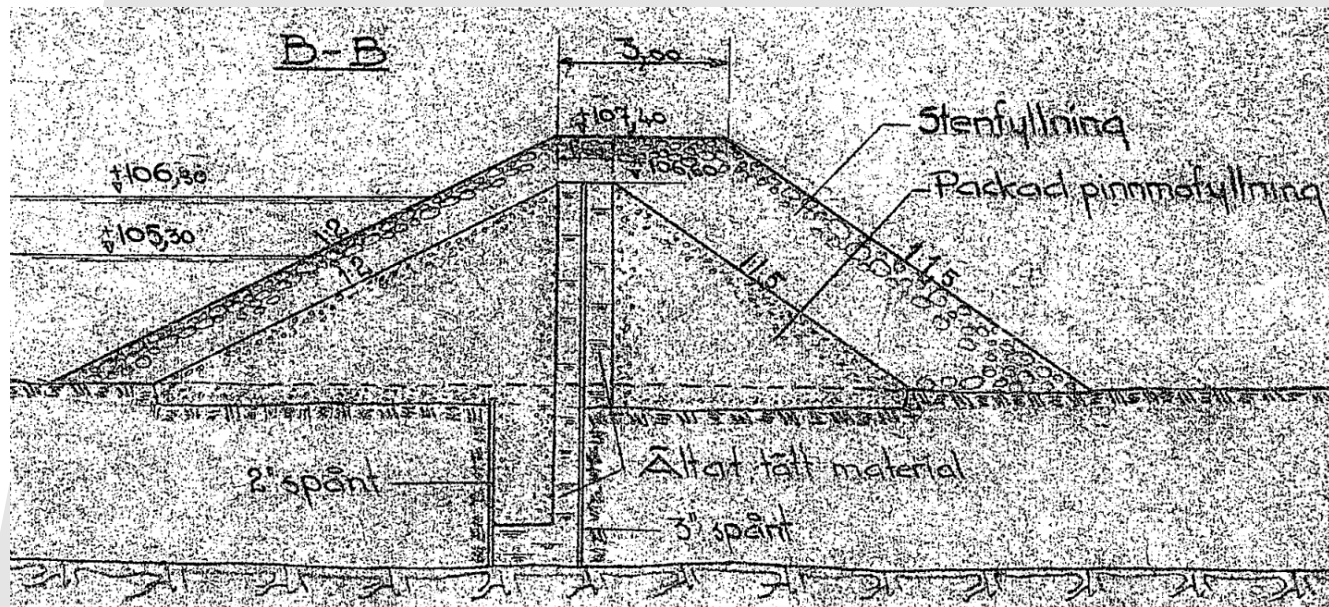
Dammens uppbyggnad

- Anläggningen togs i drift 1949. Ersatte en tidigare anläggning.
- $H \approx 7$ m, $L \approx 40$ m

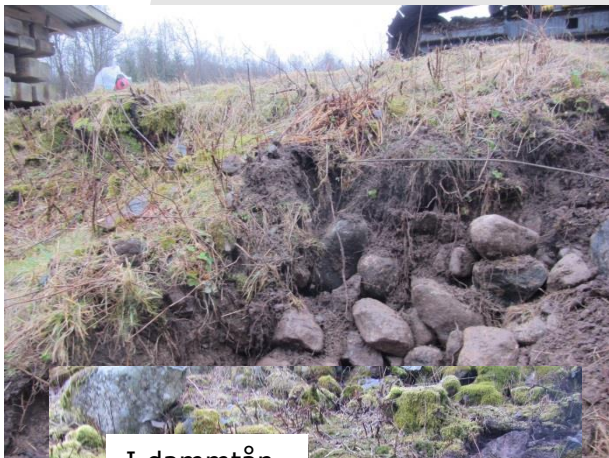
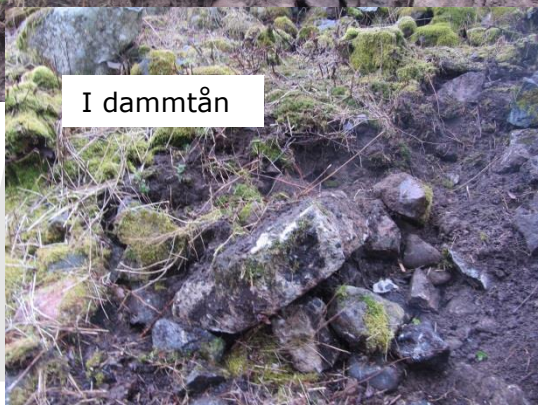
I dammtån

Tätkärna

Träspont

- Material i tåtkärnan uppfyller krav enl. RIDAS. Siltig grusig Sand med finjordshalt 17-22 %. Tråsponten murken i de delar som kunde ses.
- Inledningsvis övervägdes att trycka ner en stålspons genom tåtkärnan med silent piling. Till slut beslutades att det fanns för många osäkerheter med den för svenska dammar hittills oprövade metoden så traditionell förstärkning med stödbank valdes.
