UTVÄRDERING AV DABBSJÖ MOT NORSKA OCH SVENSKA RIKTLINJER

SwedCOLD 2019-04-09

Dabbsjö, huvuddata

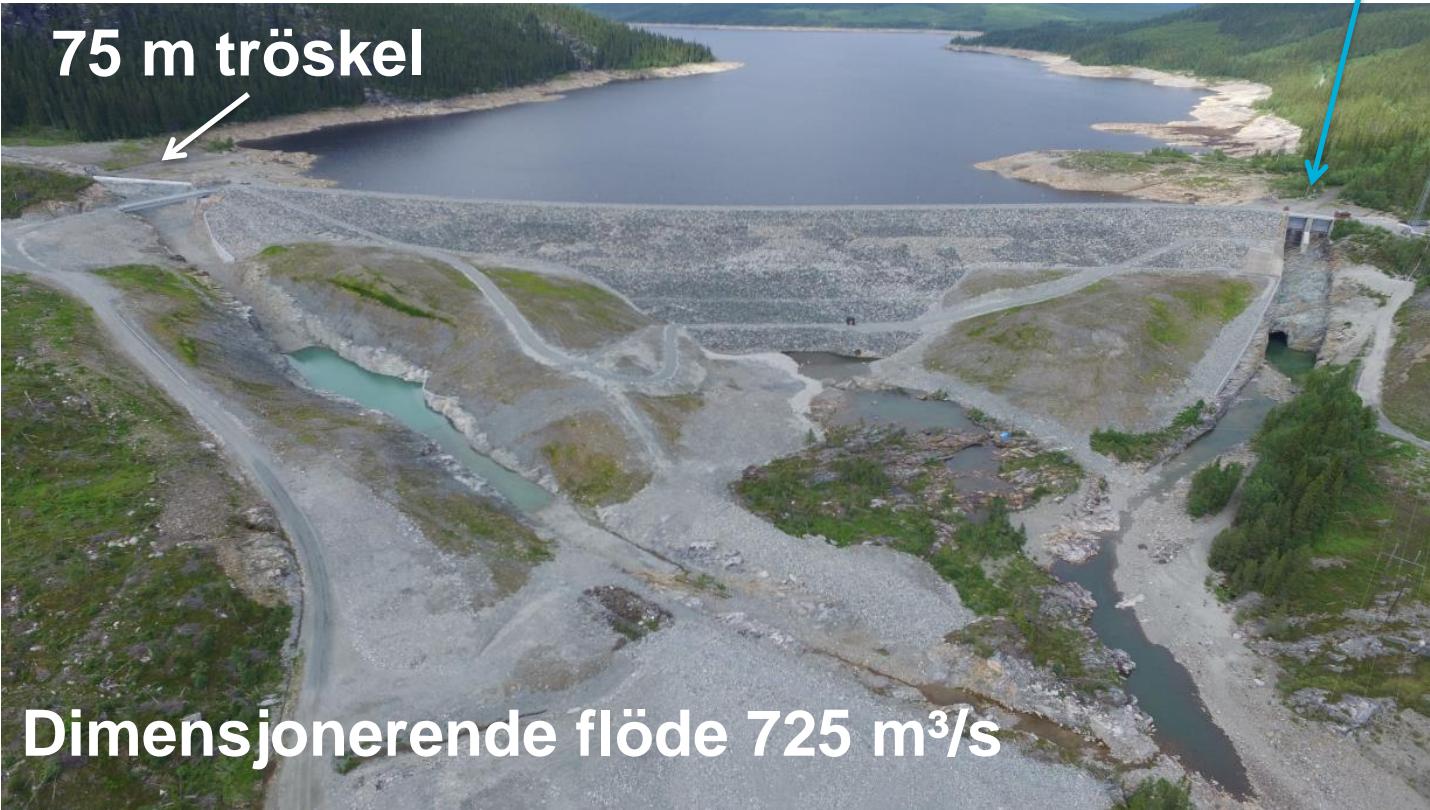
Dabbsjö etter ombygging - 2016

2 Luckor

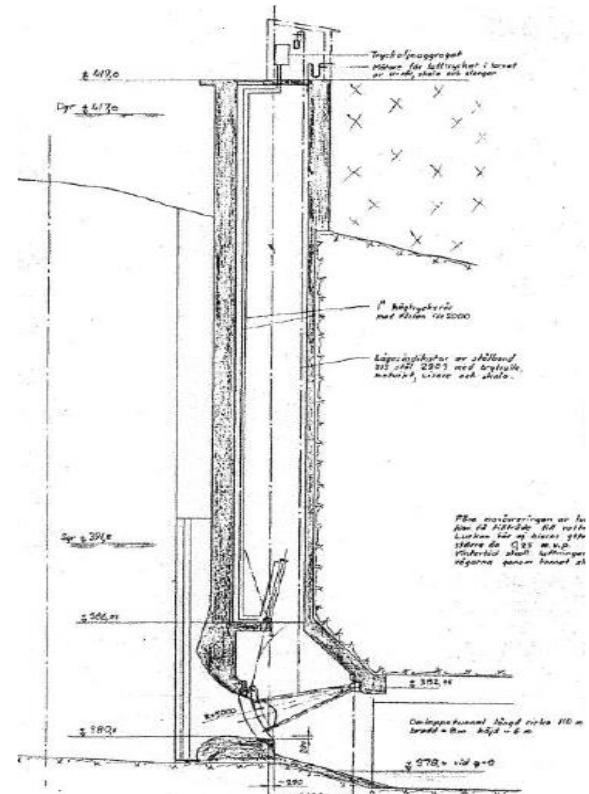
Beredskapsmessig nedtapping

- ▶ NVE –krav
 - ca 1 m/døgn til 6 m under HRV (DG)
 - ▶ Dabbsjö har noe for lav tappekapasitet:
 - ca. 0,6-0,7 m/døgn
 - ca. 10 døgn for å senke 6 m
 - Avviket fra kravet på ca. 1 m/døgn vil sannsynligvis bli akseptert.
 - ▶ På grunn av usikkerhet rundt manøvrering av bunntappelukken ved DG ville det blitt stilt krav om oppgradering av denne.
