**VATTENREGLERINGSFÖRETAGEN**

# UNDERHÅLL PÅ HÅCKRENS UTSKOVSTORN UTFÖRT AV REPARBETARE

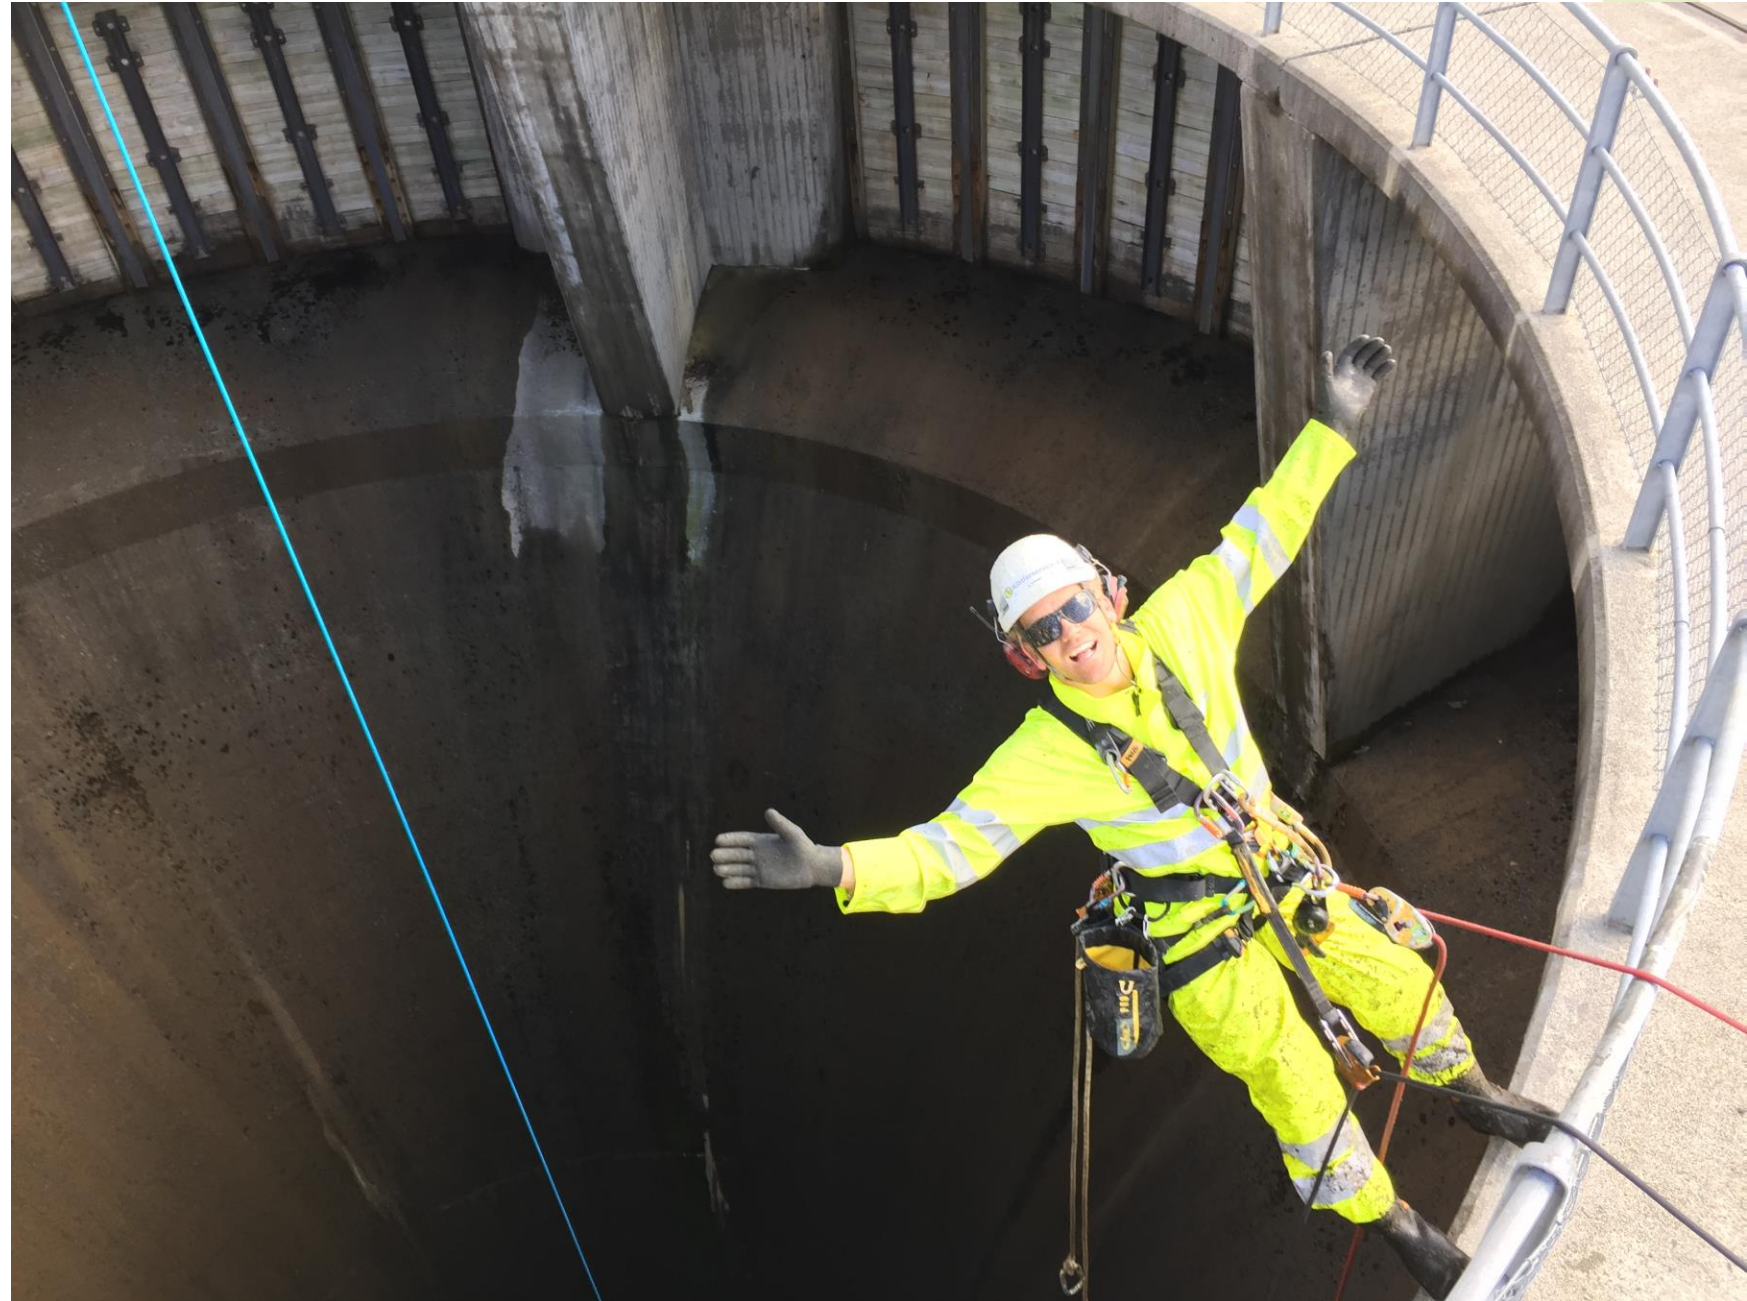
- Två stycken i rep.
- Delade upp tornet sektionsvis.

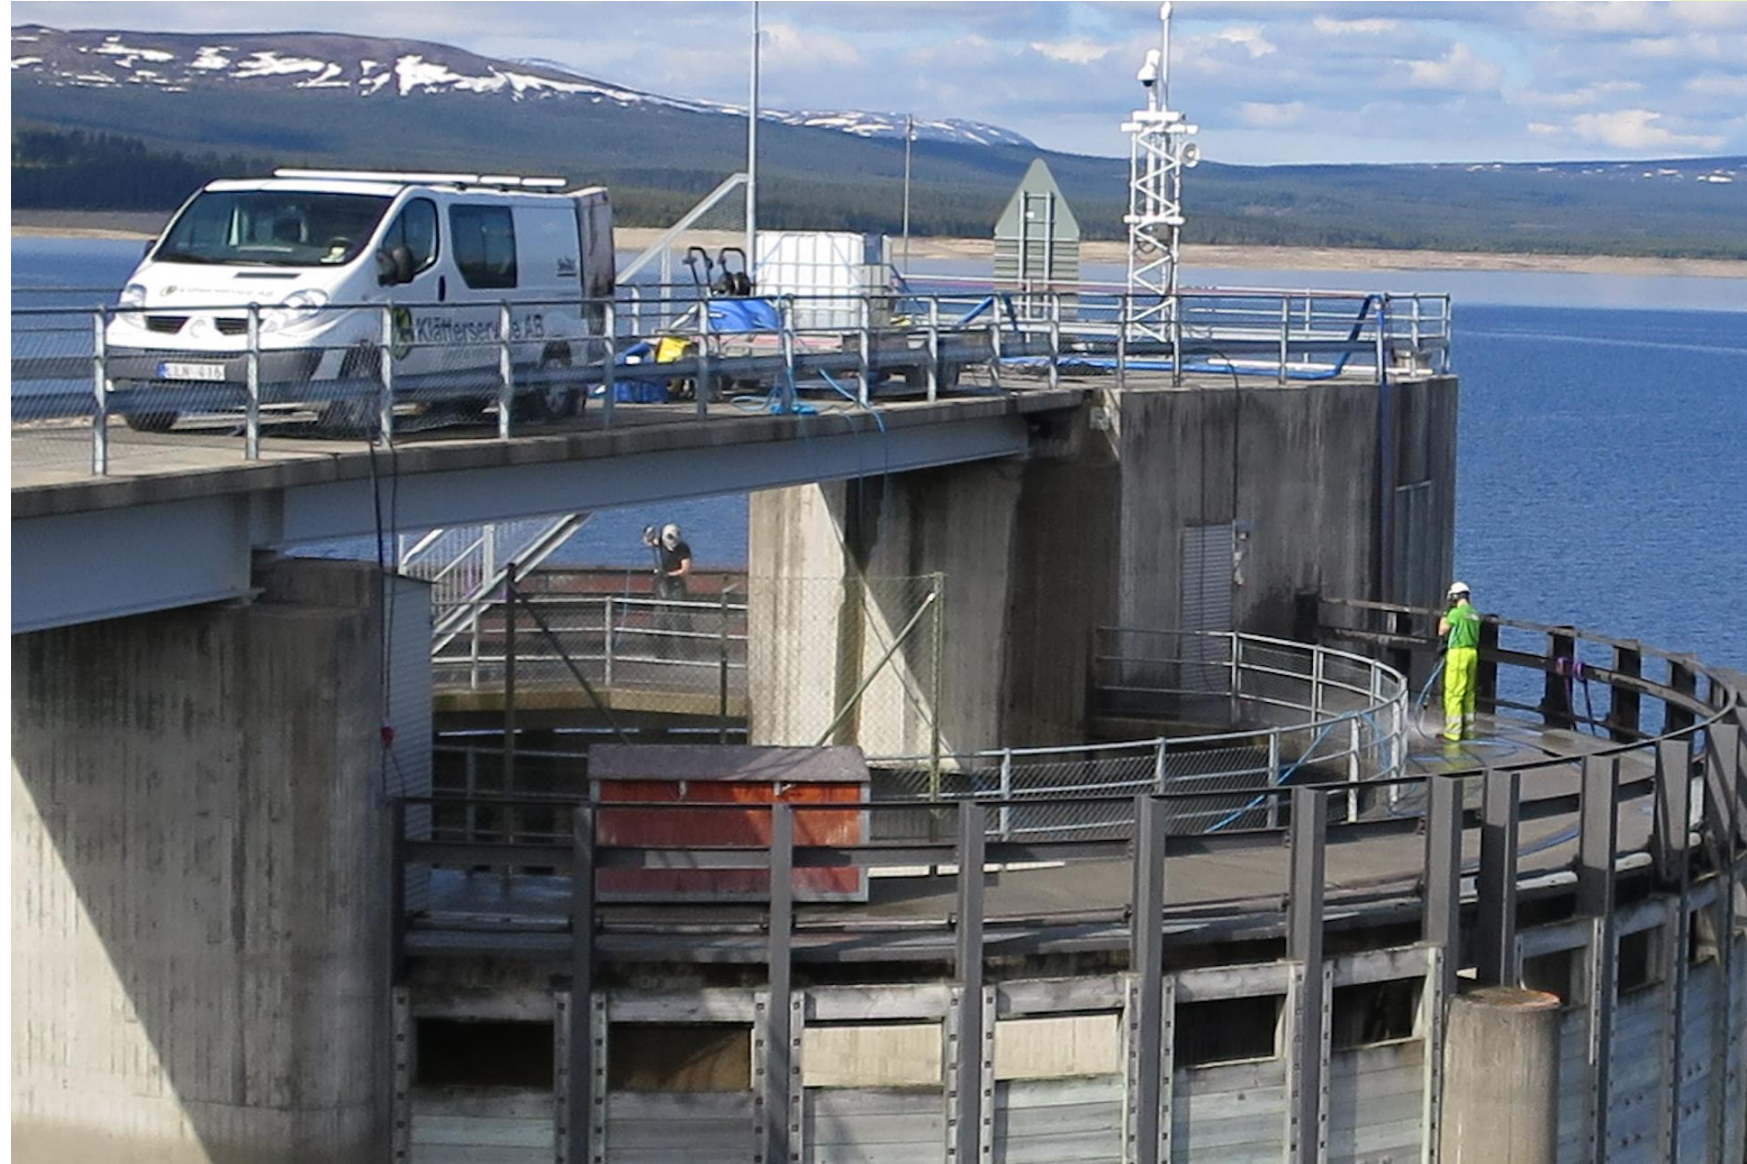
- Högtryckstvättar på brobanan, pumpade upp vatten till mellanstation.

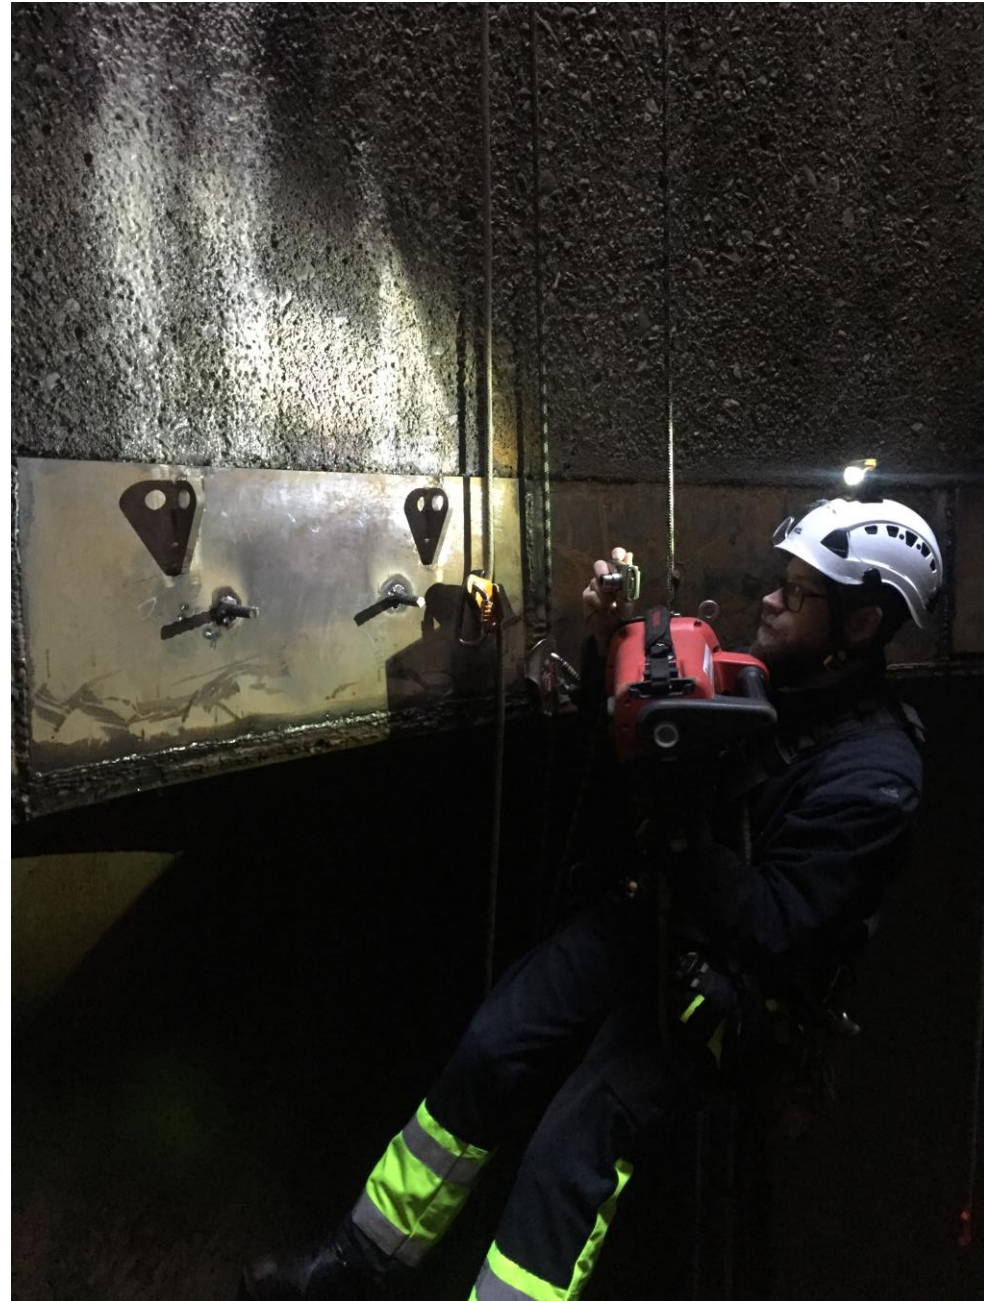
- Åtgärd av plåtskador.
- Nya plåtar valsades till rätt diameter.
- Frostsprängning

- Lyft, kapning, anpassning och svetsning, allt utfördes hängandes i rep.
- Dränagehål borrades för att undvika nya skador.
- Beställaren följde med ner för inspektion.

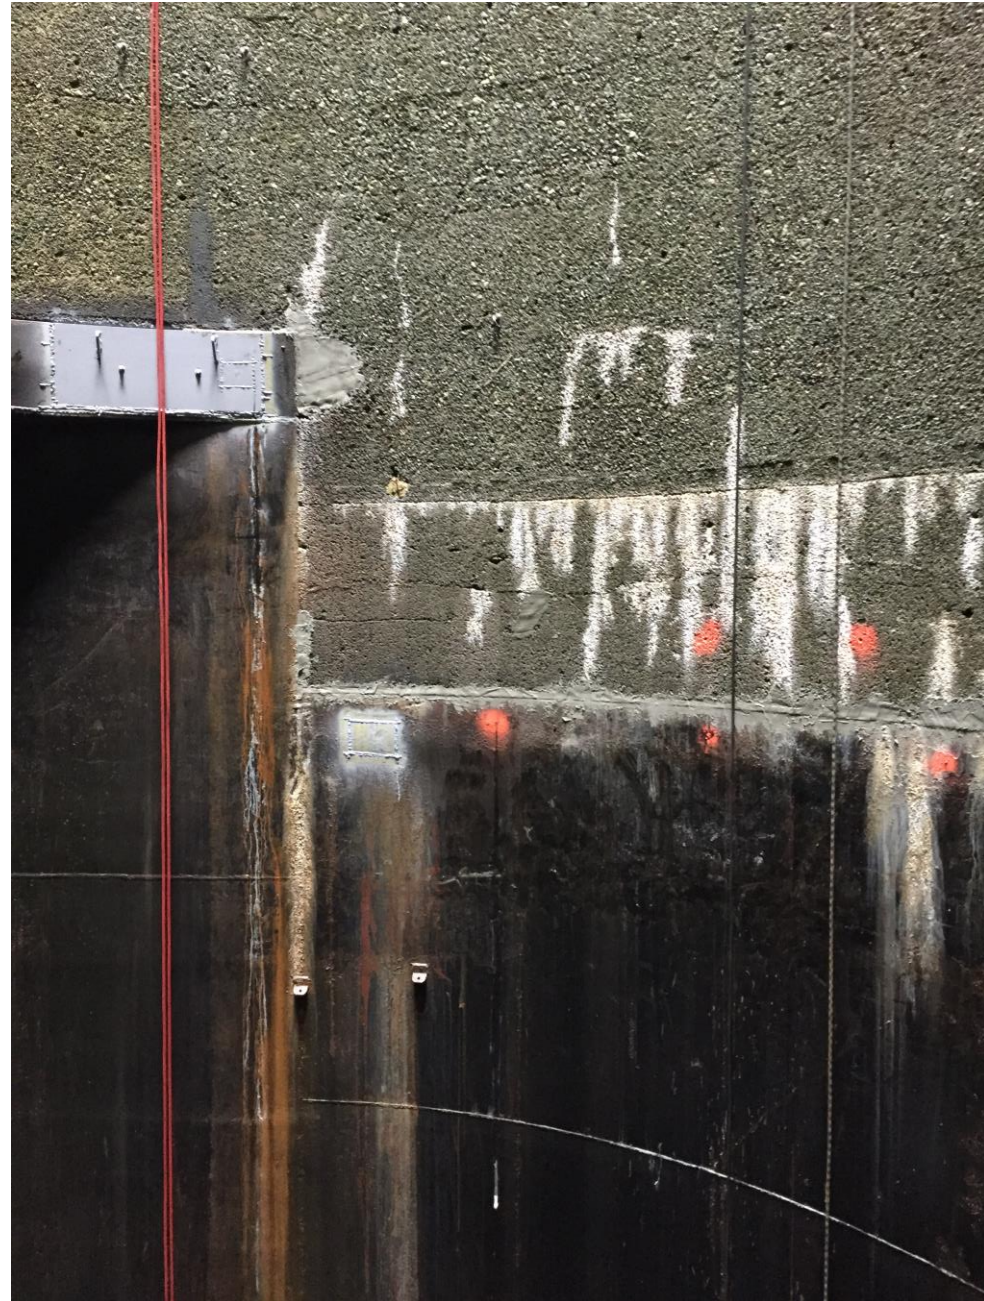
- Lyckat resultat, injekteringsmassa trängde fram ur sprickorna.
- Bör även ses som en kartläggning.
- Möjliggjorde inspektioner och åtgärder som annars hade varit mycket komplicerad.

- Injektering av betongsprickor.
- Norsk expert.
- Injektering av hålutrymme bakom plåtar.
