# Vojmsjön – Läckage i anfang av fyllningsdamm

Niklas Widenberg, Henrik Arver

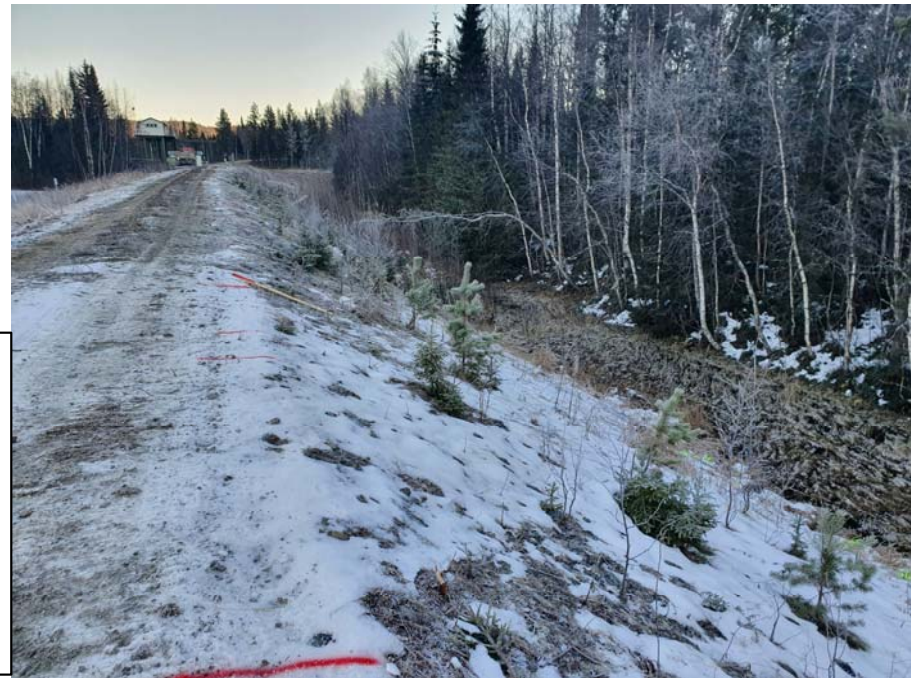
## Måndag

Fortsatt arbete med stödbank och kartläggning av vattenrörelser i diket angränsande dammtån

Röjning av skogskant samt utlastning av lokal stödbank vid läckagepunkt
