Forshuvudforsen Dam Safety Actions

Generation Division
Fortum Sverige AB
Date: 24/10/2023

Fakta, Forshuvudforsen HPP, Dam Safety Actions

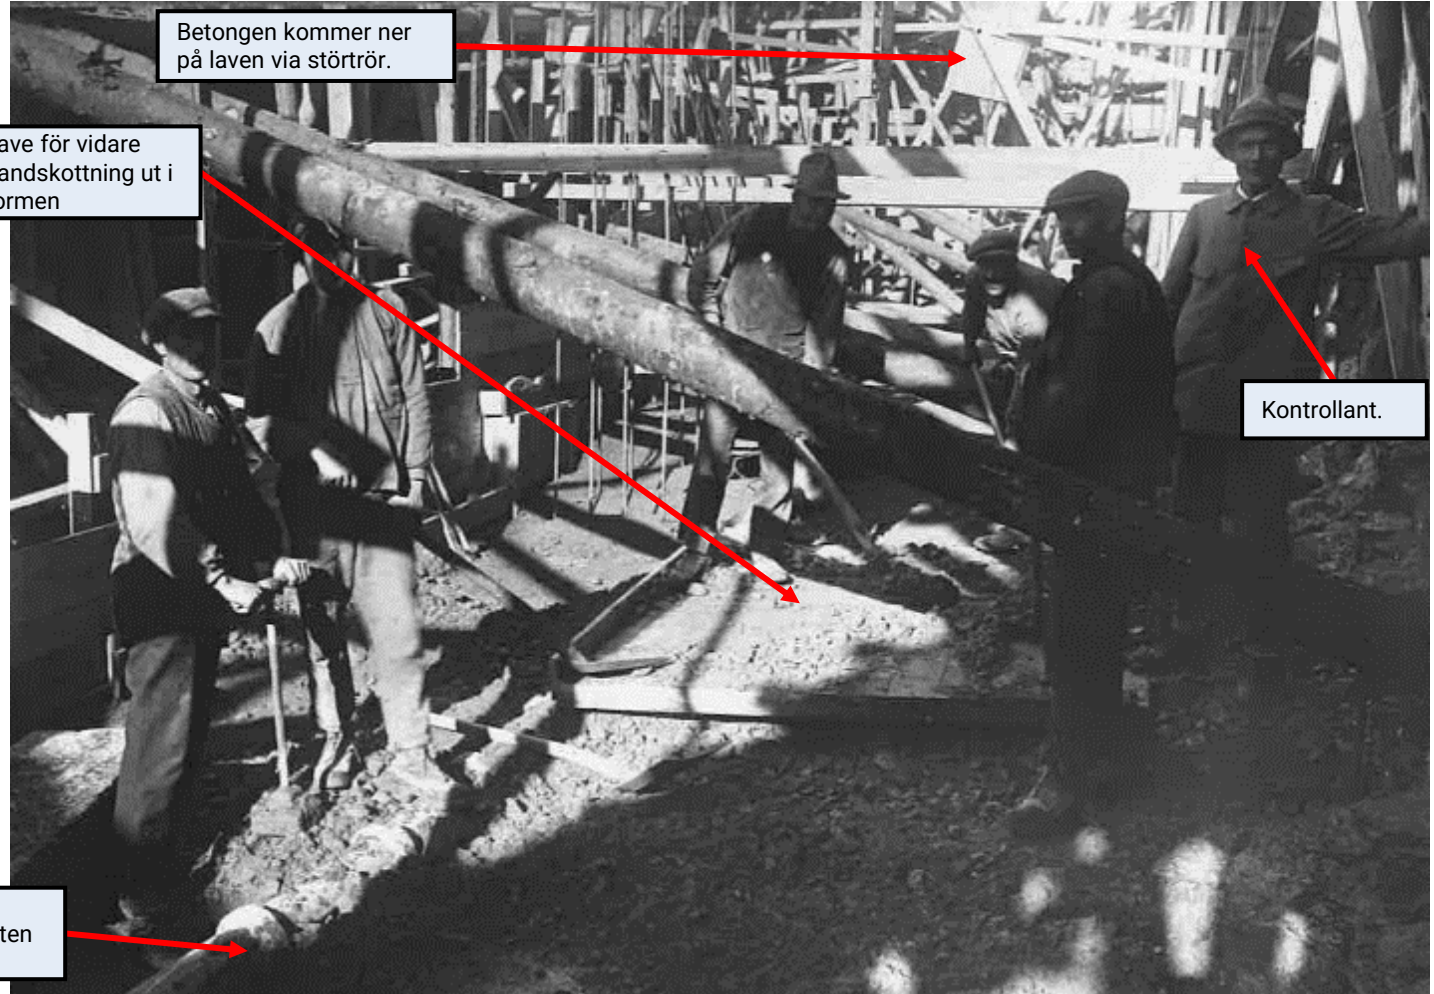
Betongen levereras via störtrör ner på en lav, sedan skyfflas den för hand ut i formen.

Notera handstampen, för kompaktering av betongen, som mannen till vänster håller i, en gjuten fyrkantig järnklump med uppstickande rör och en träknarvel högst upp som handtag.

Notera även halvvrören som ligger i botten, dessa gjuts in för att avleda uppstigande portrycksvatten, från berget, och därmed förhindra hydrauliskt upptryck under dammpelaren.

Halvrör för dränage av vatten från berget.

Betongen kommer ner på laven via störtrör.

Lave för vidare handskottning ut i formen

Kontrollant.
