Korsnäs vattenvägar

Arvid Hofgaard, Falu Energi & Vatten / Sweco

SwedCOLD temadag 14 april

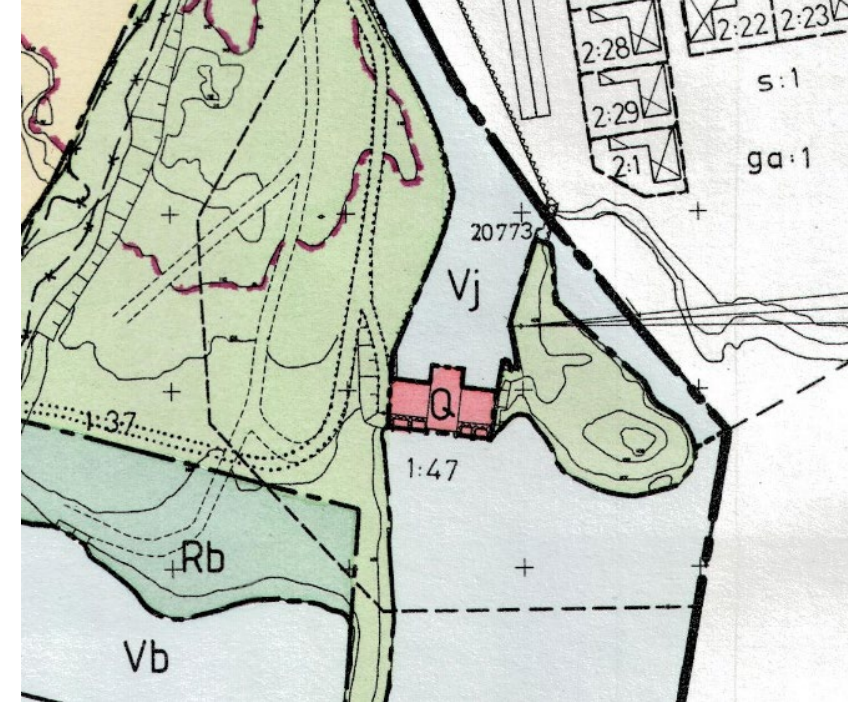
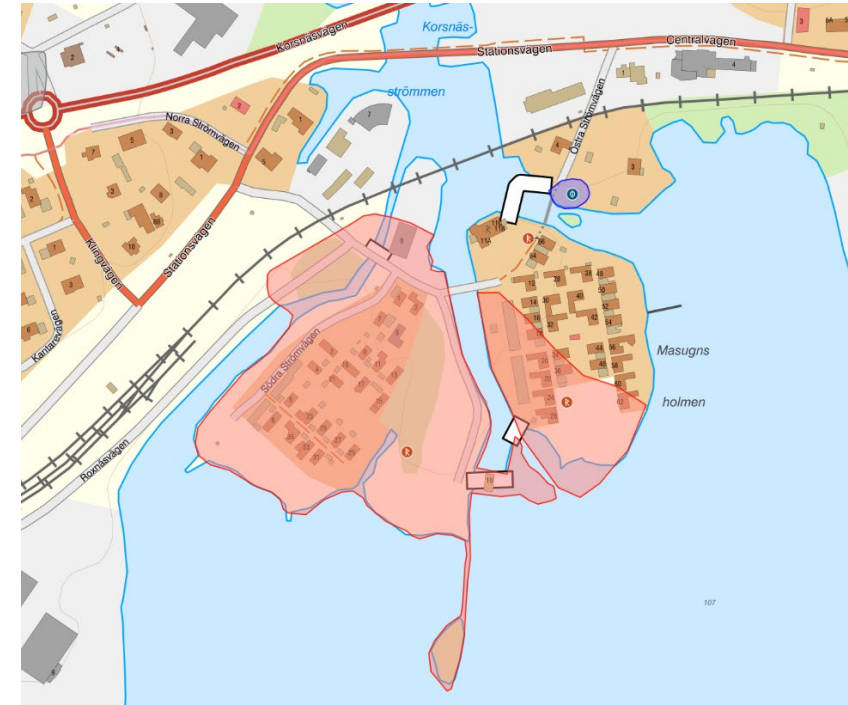
Kulturhistorisk miljö

- Hyttområde
 - Fornlämningar – hyttruiner, slaggfyllningar & slaggtegel
- Kraftstation och turbinsumpar
 - Skyddade i detaljplan – Q-märkning
 - Renovering – material och metoder
- Nya dammar, utskov och kanalmurarar
 - Krav från kommunantikvarie
 - Utformning och räcken
 - Anslutning mot kraftstationen
 - Typ av formvirke och ytfinish
 - Slaggstensteget – kalkbruk

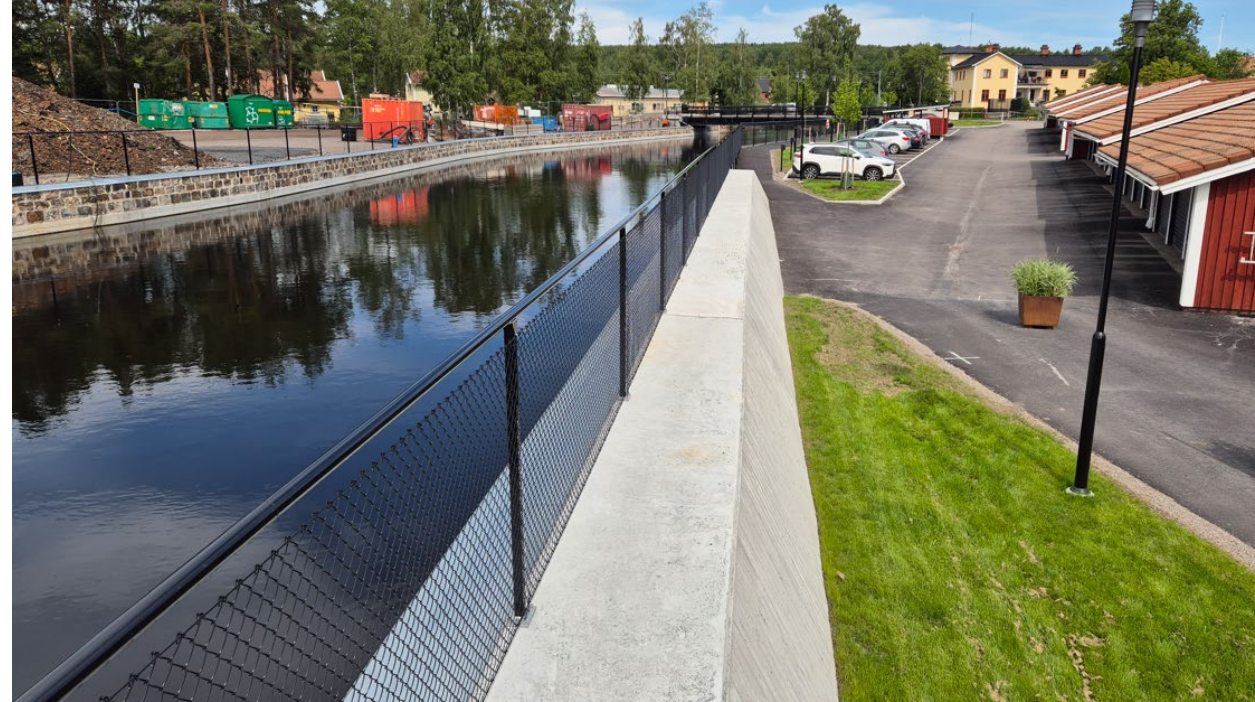
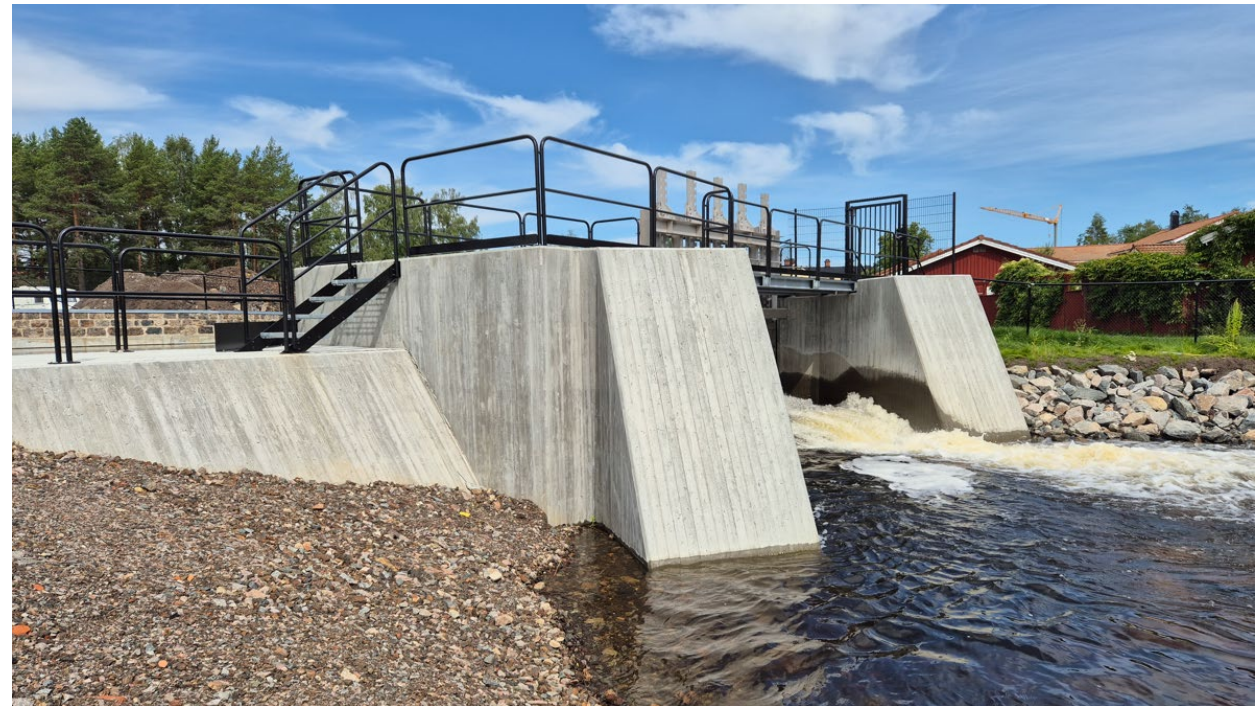
Intagskanalen

- Klumpdam
 - Övergång mellan kanalmur och utskov 5
 - Successivt djupare GL-nivå

- Utskov 5
 - Ursprungligt utskov i delvis ingjutet murverk
 - Nytt utskov med snarlik utformning
 - Spettluckor i rostfritt stål
 - Fri bredd 5 x 0,9 m
 - Tröskelhöjd +107,56
 - Kuggstångskraft
