INTERNATIONAL COMMISSION ON LARGE DAMS
COMMISSION INTERNATIONALE DES GRAND BARRAGES
SWEDISH NATIONAL COMMITTEE

Vattenkraften i Sverige

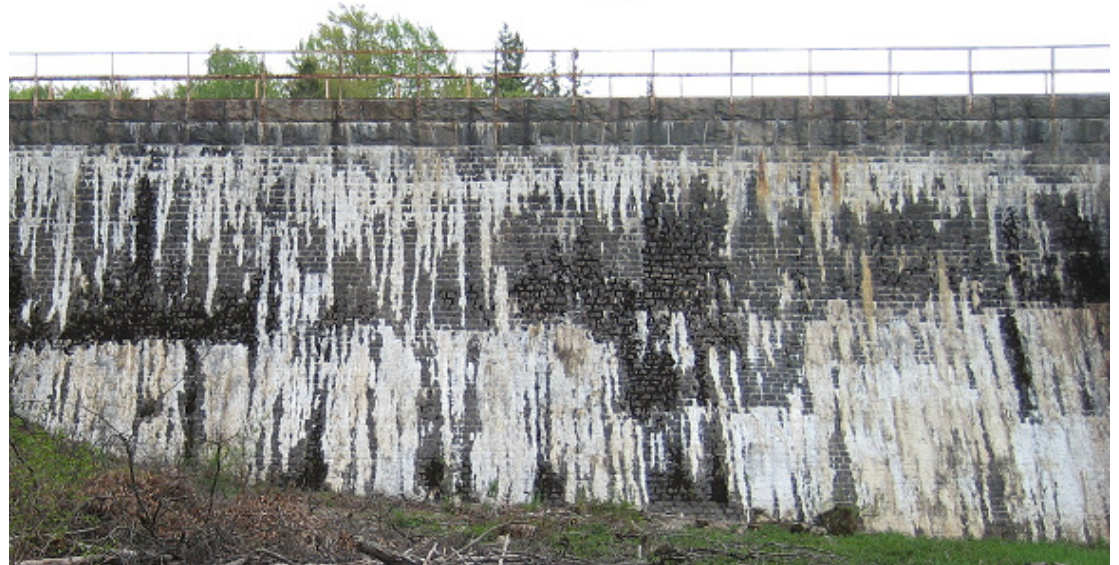
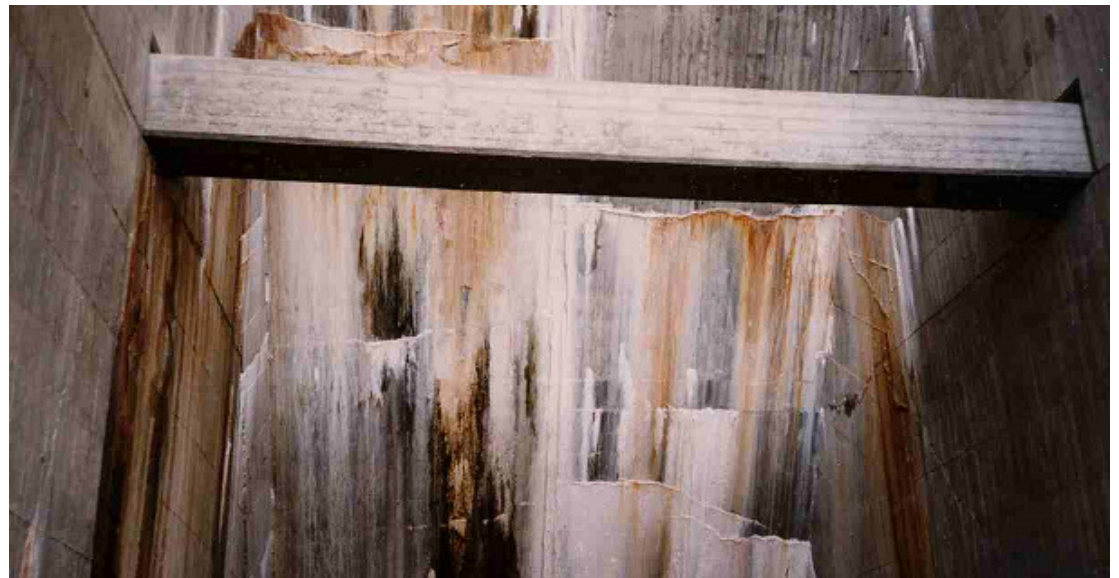
Urlakning

- Upplösning av cementets hydratationsprodukter
 - Kalciumhydroxid – $\text{Ca}(\text{OH})_2$
 - Ökad porositet
 - Kalciumsilikathydrater – C-S-H
 - Lägre hållfasthet
- Cementfattig betong
 - Låg cementhalt $< 200 \text{ kg/m}^3$
 - Högt vattencementtal
 - Ensidigt vattentryck
- Cementrik betong
 - Genomgående sprickor
 - Koncentrerat läckage
 - Kan påverka bärförmågan

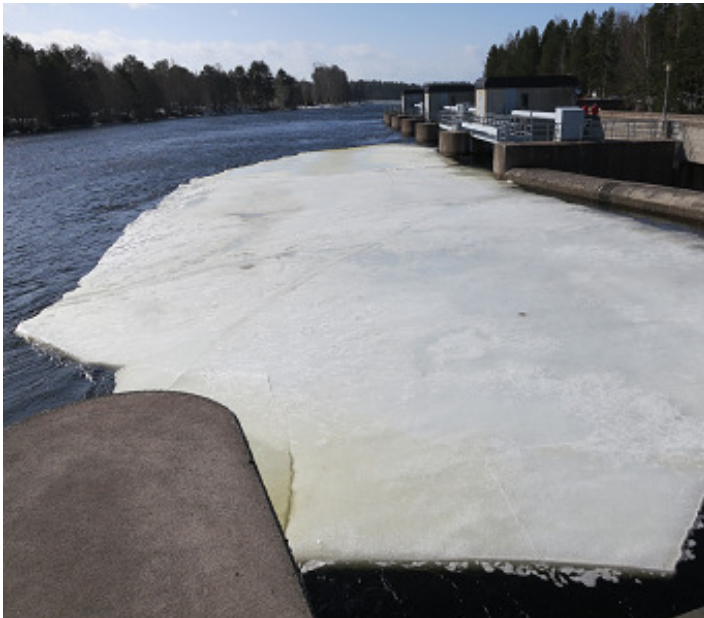
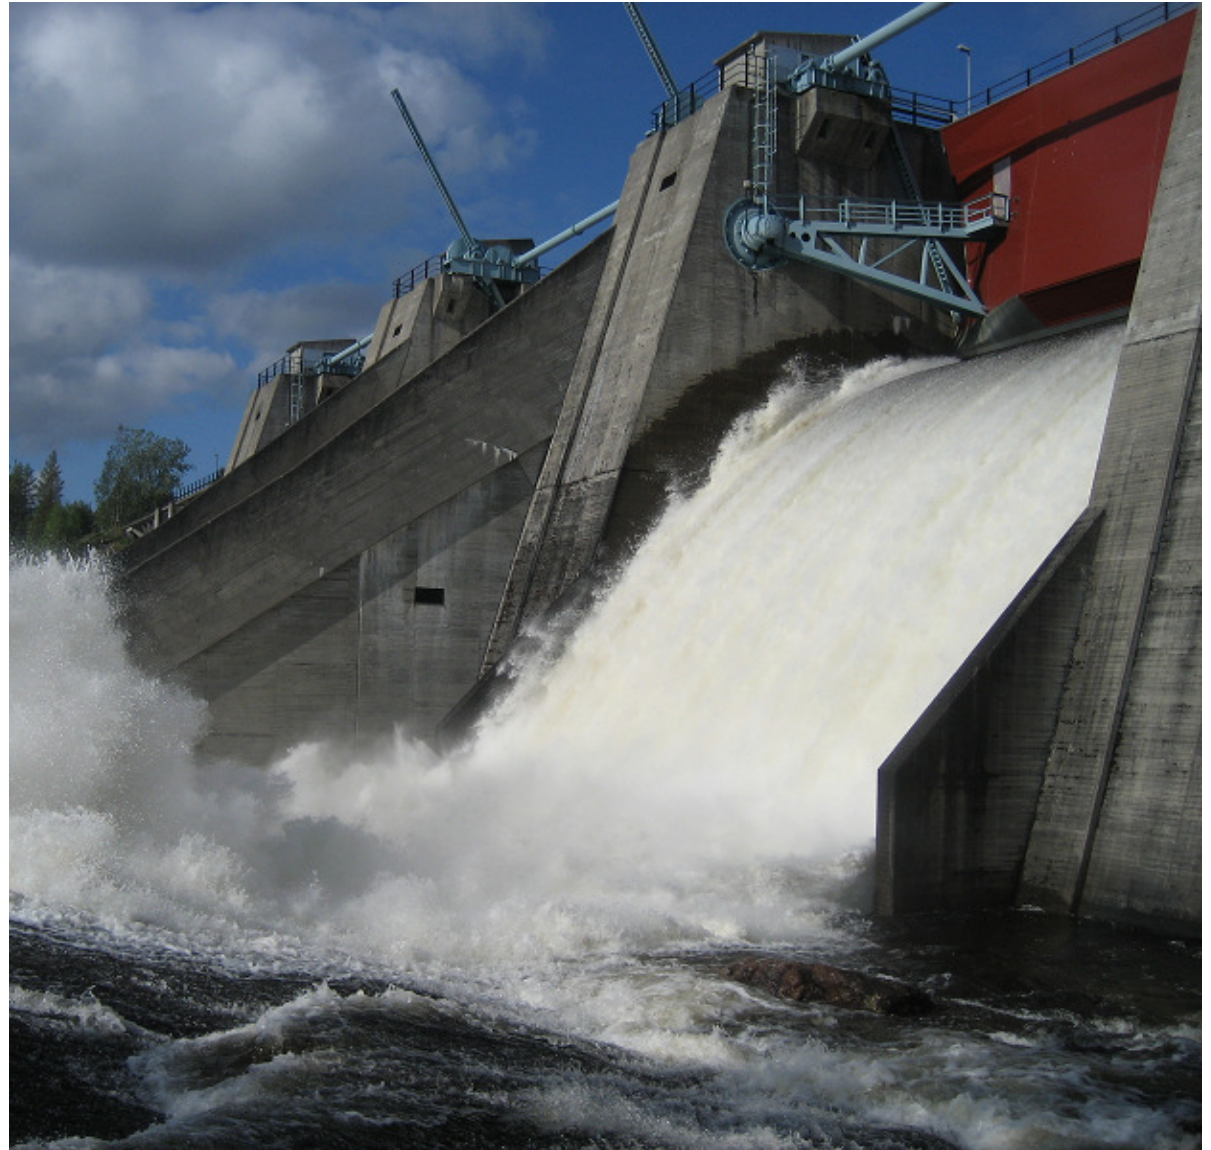
Erosion och nötning

- Orsaker till erosionsskador
 - Hastigt strömmande vatten
 - Nötning av is och drivgods
- Utsatta konstruktionsdelar
 - Utskov
 - Intag

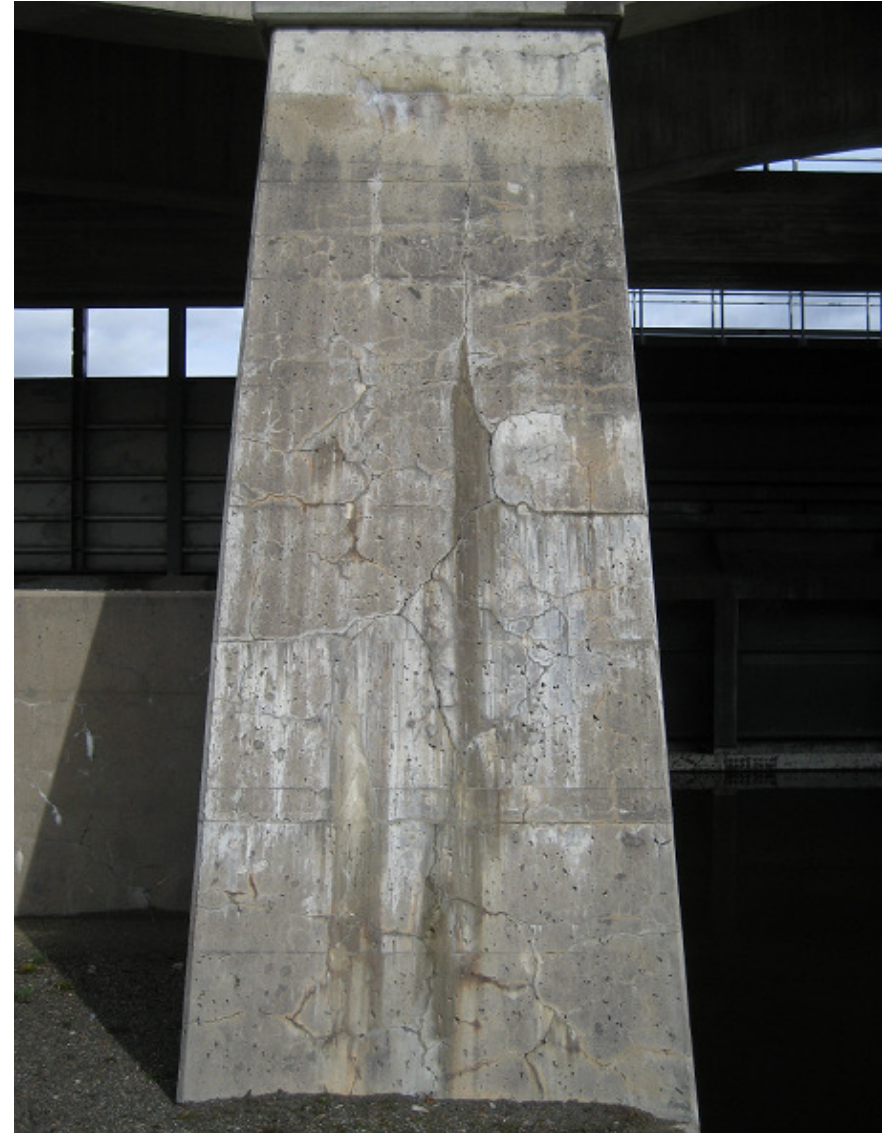
Alkali-kiselsyra-reaktioner (ASR)

- ASR ger expansion och sprickbildning
 - Direkt inverkan på dammsäkerheten
- Förutsättningar för ASR
 - Ballast med alkalilöslig kiselsyra
 - Alkalier från cementet
 - God tillgång på vatten
- Relativt sällsynt historiskt sett i Sverige
 - Lågaliska cement
- Kostsamma åtgärder
- Framtiden
 - Risk för befintliga och nya konstruktioner?
 - Nya regler kring ballast och cementtyper?

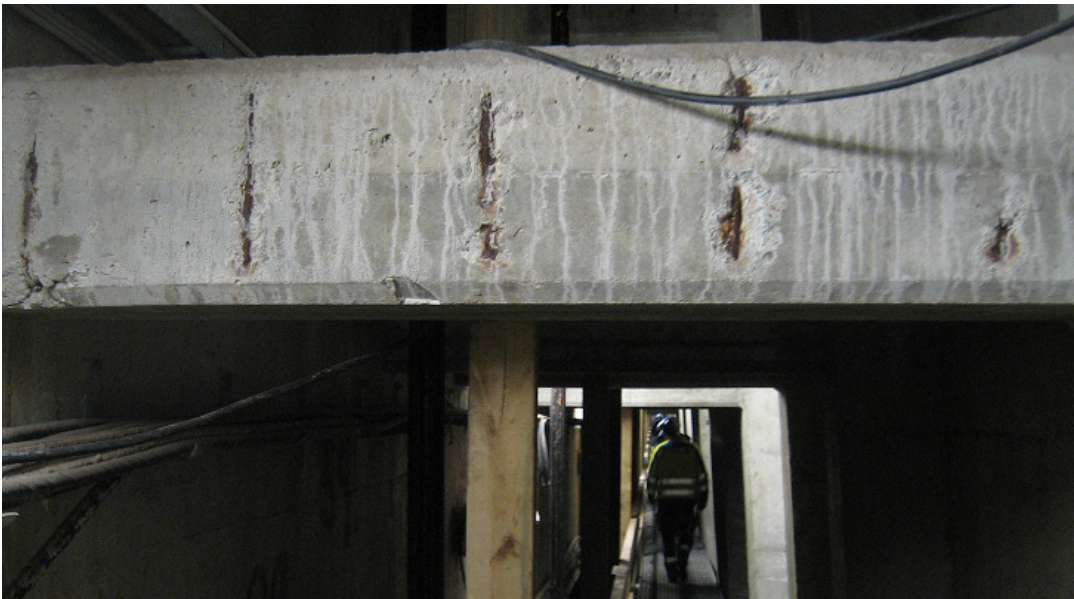
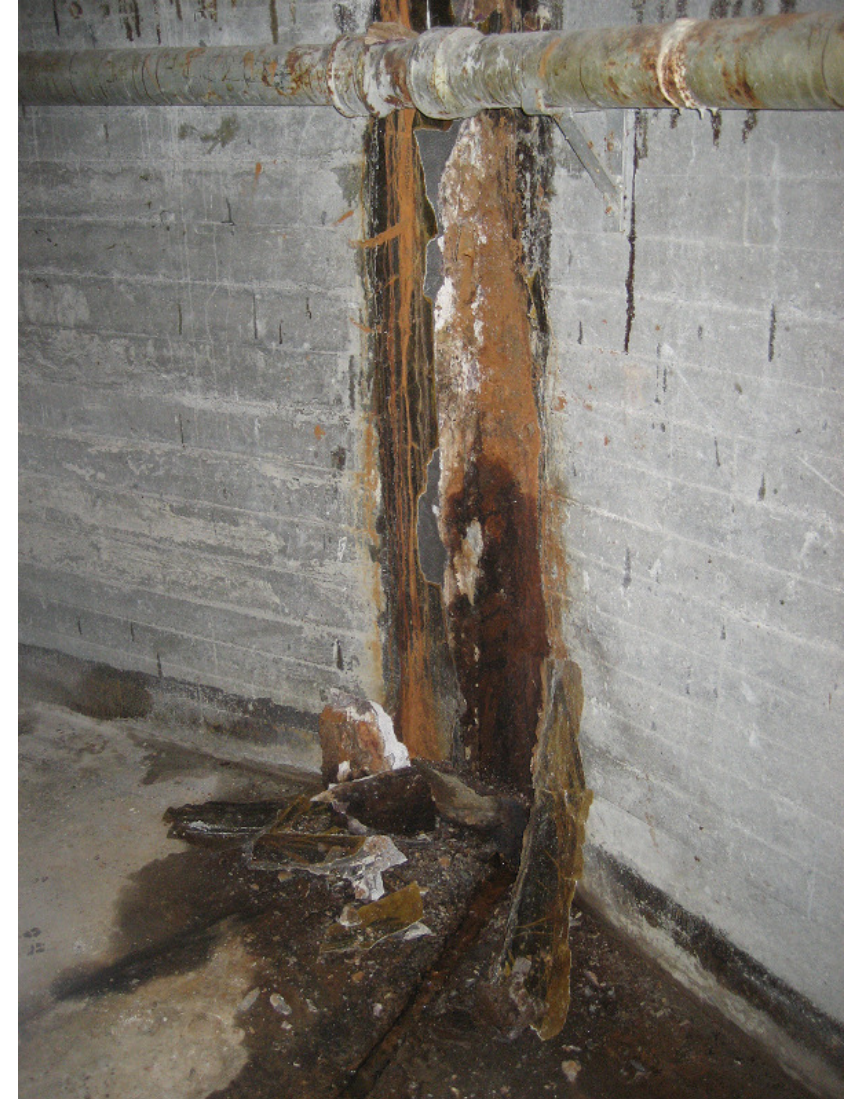
Armeringskorrosion

- Inga större problem i dagsläget
- Exempel 1: Tunt täckskikt
 - Karbonatisering
- Exempel 2: Tätning av läckage
 - Injekteringsbruk med CaCl_2 som accelerator

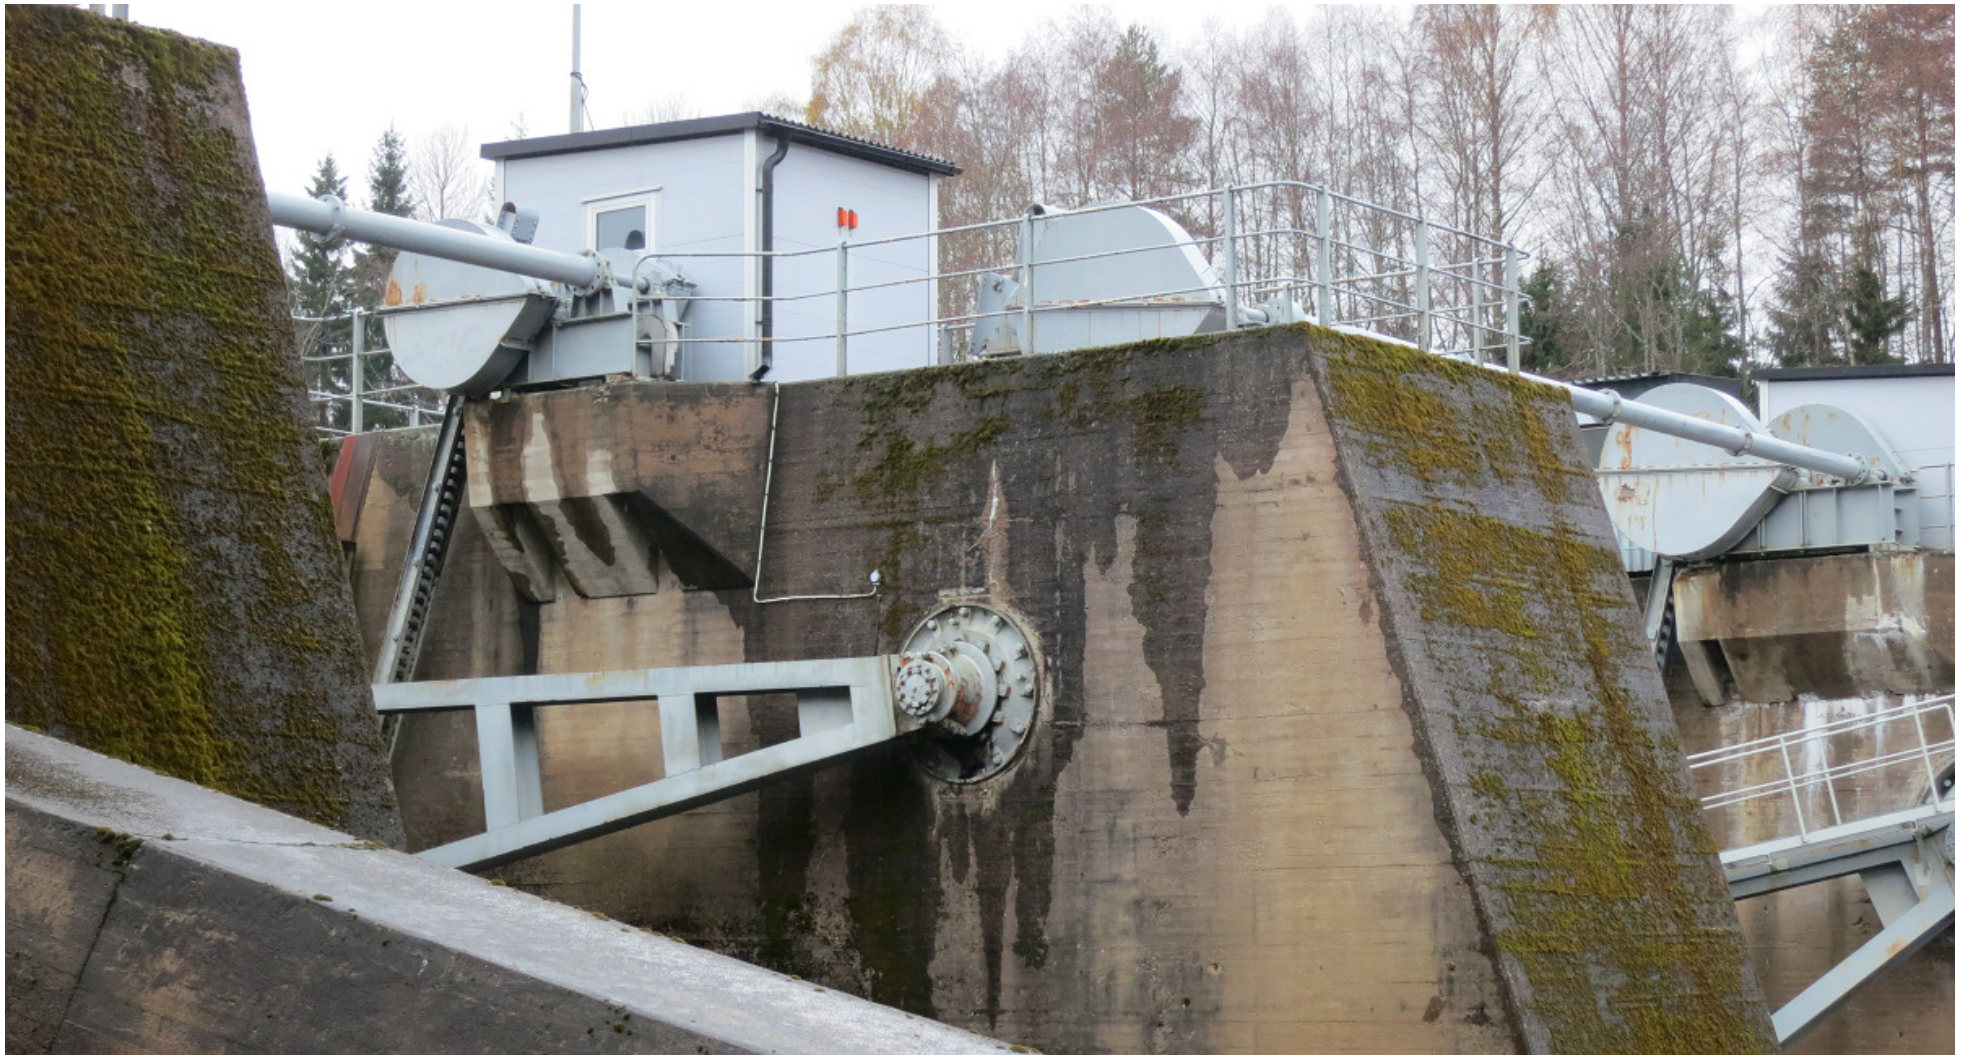
Eftersatt underhåll

- Mindre problem kan leda till större problem utan regelbundet underhåll

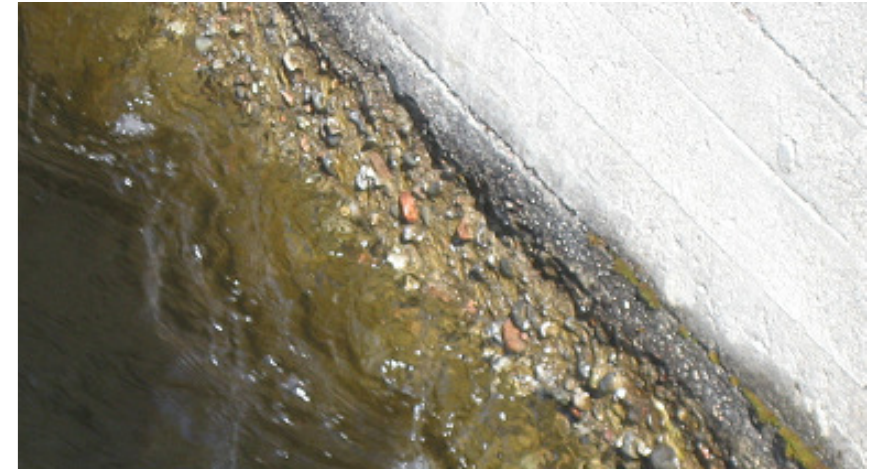
Frostnedbrytning längs vattenlinjen – doktorandprojekt

- Frostnedbrytning bakomliggande orsak?

- Successiv nötning av ytan
- Nedbrytningstakt upp till 1 mm/år
- Liknande typ av skador på US och NS
- Nötning av is och drivgods kan inte ensamt förklara de uppkomna skadorna

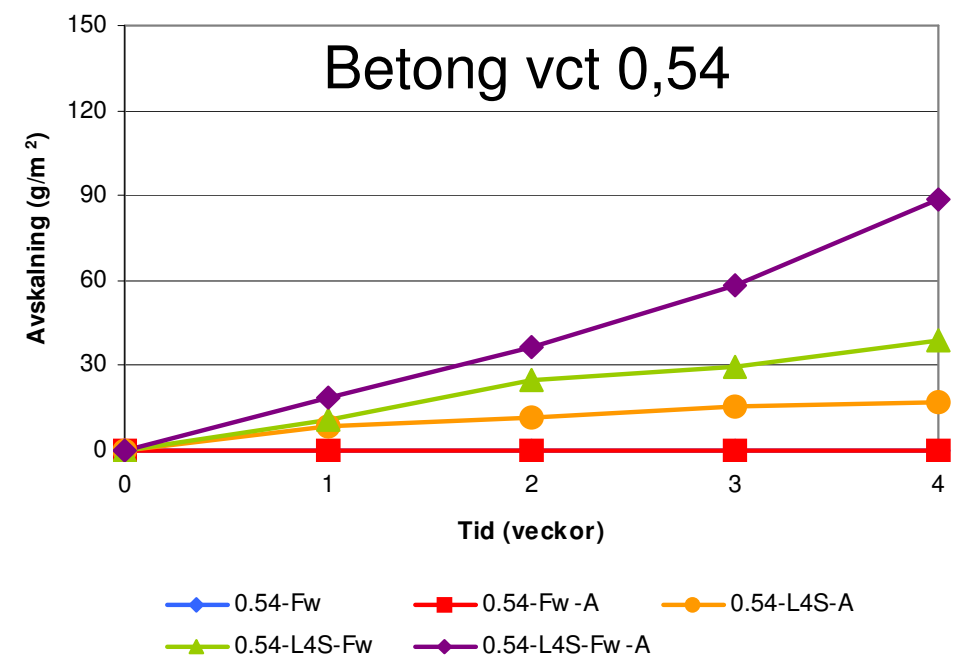
- Resultat

- Urlakning försämrar frostbeständigheten
- Samverkan orsakar störst skador

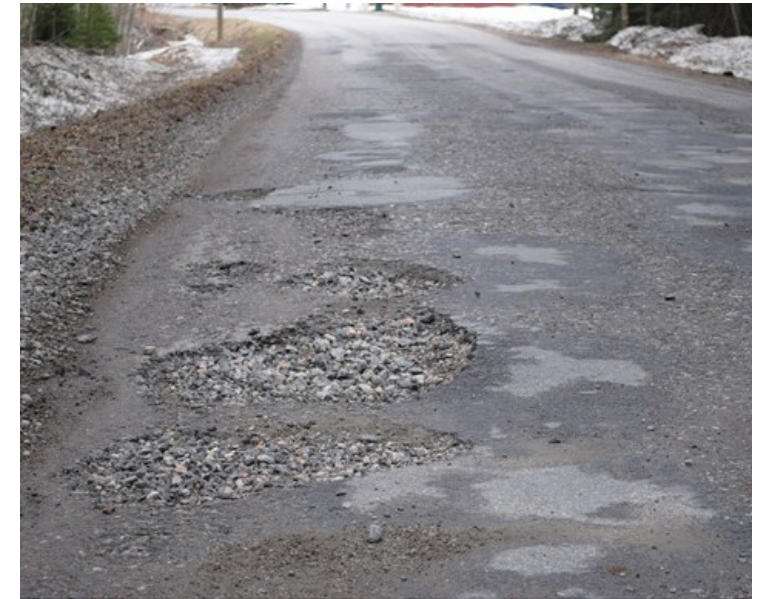
Frostnedbrytning av tunna dammar – doktorandprojekt

- Frostnedbrytning i tunna betongdammar?
 - Spjälkning av betong på US och NS
 - Skador långt bakom armeringen har observerats
 - Skadornas exakta djup svårt att bedöma
- Tjälskjutning i betong?
 - I mark bildas islinser vid gynsamma förhållanden
 - Liknande förhållanden i en damm?
- Provkroppar med vct 0,5 – 1,4
 - Frisk betong
 - Frostskadad betong
 - Försvagad betong
 - Ingjutet papper
 - Dålig kompaktering
 - Dålig vidhäftning

- Försökuppställning
 - Ovansidan utsatt för frysning (-15 °C)
 - Undersidan i kontakt med vatten
- Resultat
 - Ingen tjälskjutning i frisk betong med $v_{ct} \leq 0,8$
 - Tjälskjutning omgående i frostskadad betong
 - Tjälskjutning i betong med inre försvagningar
 - Ju lägre v_{ct} ju längre tid tills skada
- Verkligheten mer komplicerad
 - Temperaturer
 - Varaktighet
 - Fuktinnehåll
- Värmeisolering av dammar?

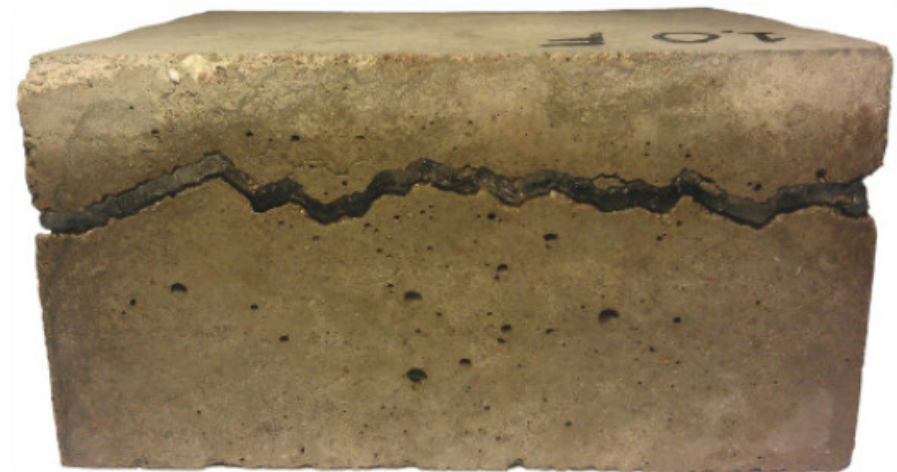
Frostnedbrytning av tunna dammar – doktorandprojekt

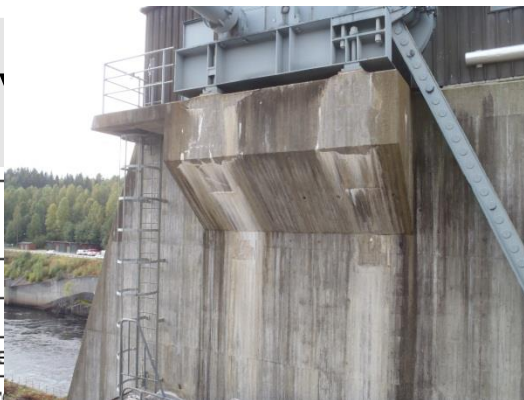
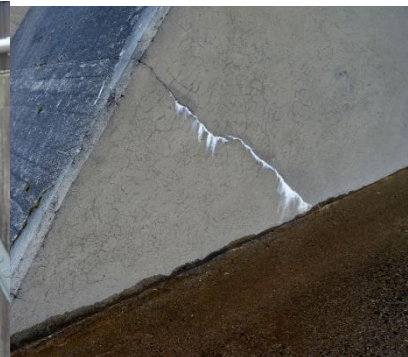
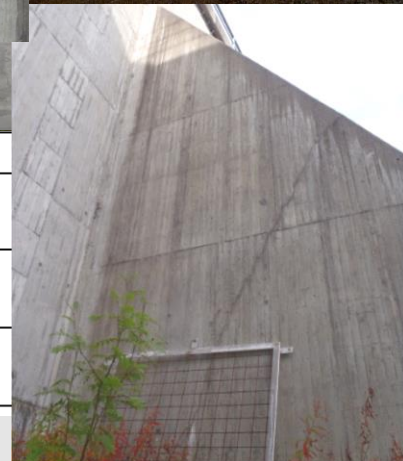
1	Sneda sprickor i pelaren			
2	Sprickor kring lucklager			
3	Horisontella sprickor i pelaren			
4	Vertikala sprickor i pelaren			
5	Sneda sprickor i pelarens nedströmskant			
6	Horisontella sprickor i frontplattan	x		D
7	Frostskador och islinser i frontplattan	x		D
8	Frostskador/ASR kring lucklager		x	A
9	Frostskador/ASR i kuggstångsbockar		x	A

D = dämmande, A = avbördande

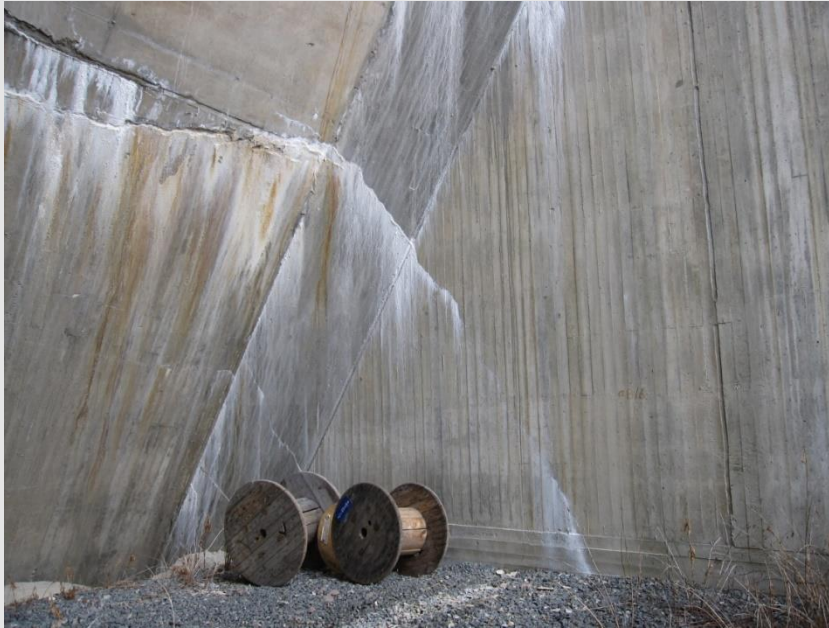
Spricktyp 1: sneda sprickor i pelaren

Figur 7 Spricka i frontplatta (till vänster) och i stödpelaren (till höger).

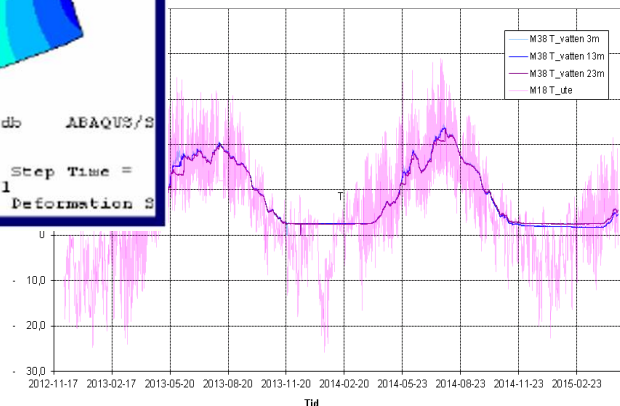
Uppmätta temperaturer i magasinet framför dammen

Från Björnström et al (2006).

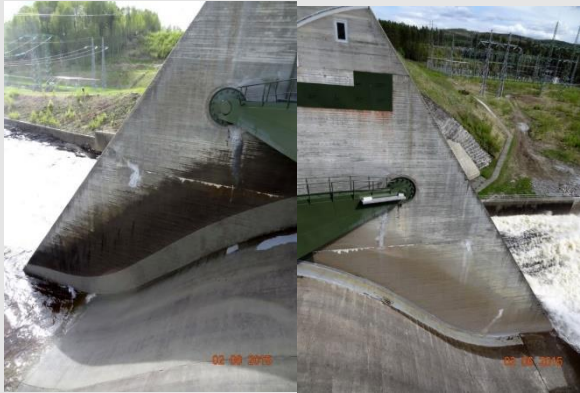
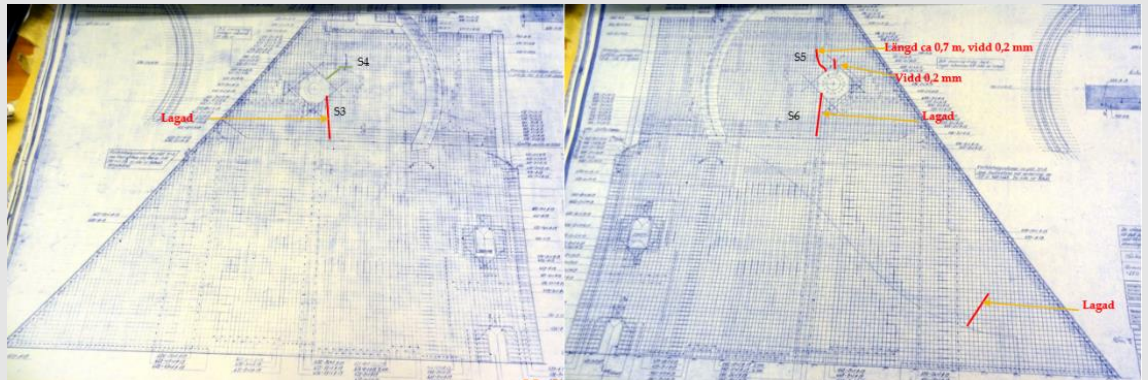
Exempel på Redovisning (1)

Pelare 1, vänster och höger sida.

- *Rita upp sprickorna* inkl observerad längd och sprickvidd
- *Beskrivning av sprickor*: Observation av sprickorna gjordes från luckbenet alldeles intill pelaren samt från motstående luckben. Sprickvidden skattades med sprickviddsmätare. Inga tecken på rörelser i/kring sprickorna kunde noteras.
- *Bedömning av avvikelse vid FI*:
I detta fall bedöms att S6/S3 i nuläget är åtgärdad och bedöms inte vara en avvikelse.
S5/S4 är av liten omfattning och avvikelsen bedöms som liten, A1.
- *Rekommendation*: ev. sprickutveckling hålls under uppsikt vid kommande inspektioner. Om S6/S3 återkommer är det nödvändigt med mer djuplodande analys för att förstå sprickorsak.

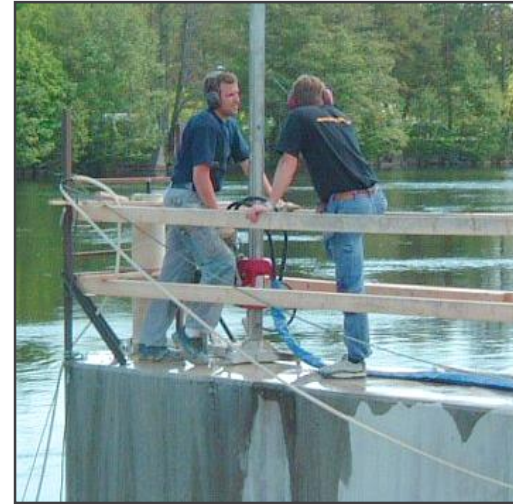
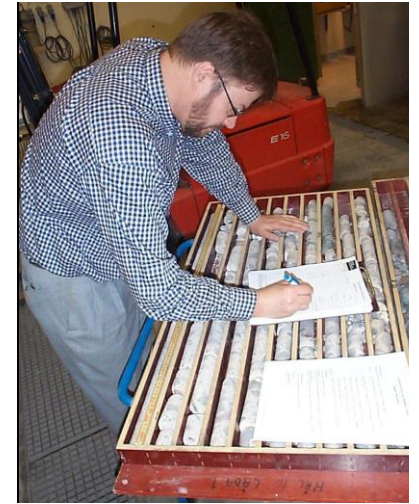
Uttag av borrkärnor

- Borrkärneuttag är inte samma som håltagning!
- Lämplig diameter är 100 mm (>62 mm)
- Spolvattenförlust, borrdjup, borrsjunkning etc. noteras under borring
- Kärnor hanteras varsamt och märks
 - Klassificeringssystemet BETUT kan användas
 - Identifiera större sprickor och håligheter
 - Hitta armeringsjärn
 - Betongkvalitet kan kontrolleras
 - Fördjupade analyser

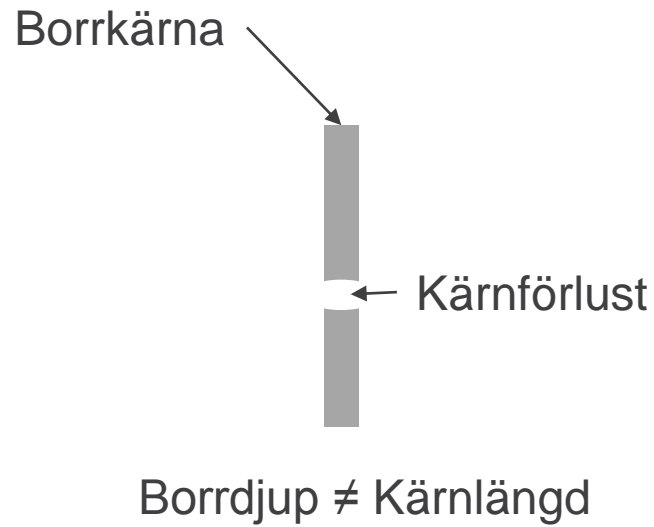
Vad är en kärnförlust ?

- Komplettera med:
- borrhålsfilmning
 - vattenförlustmätning i hålet

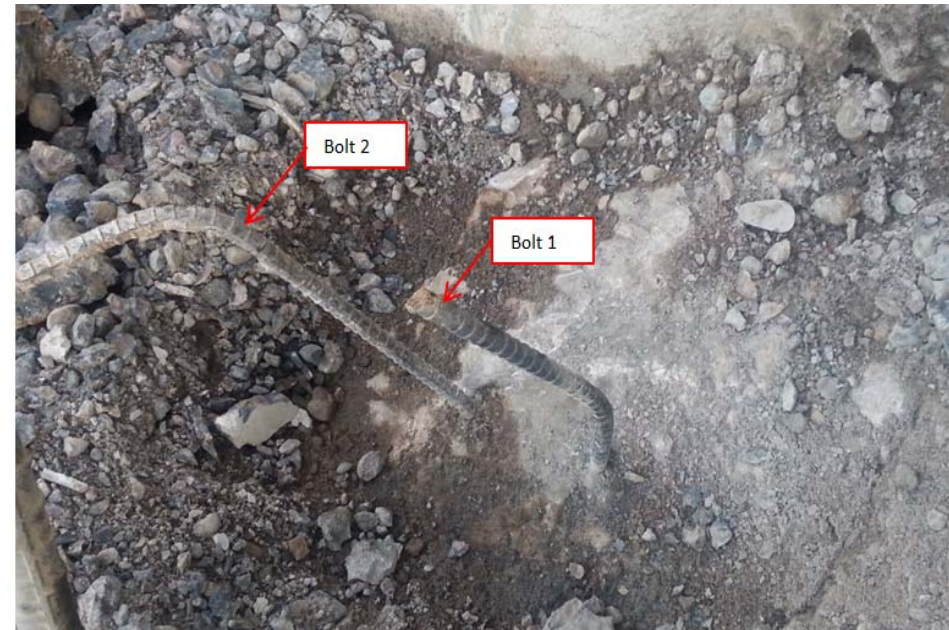
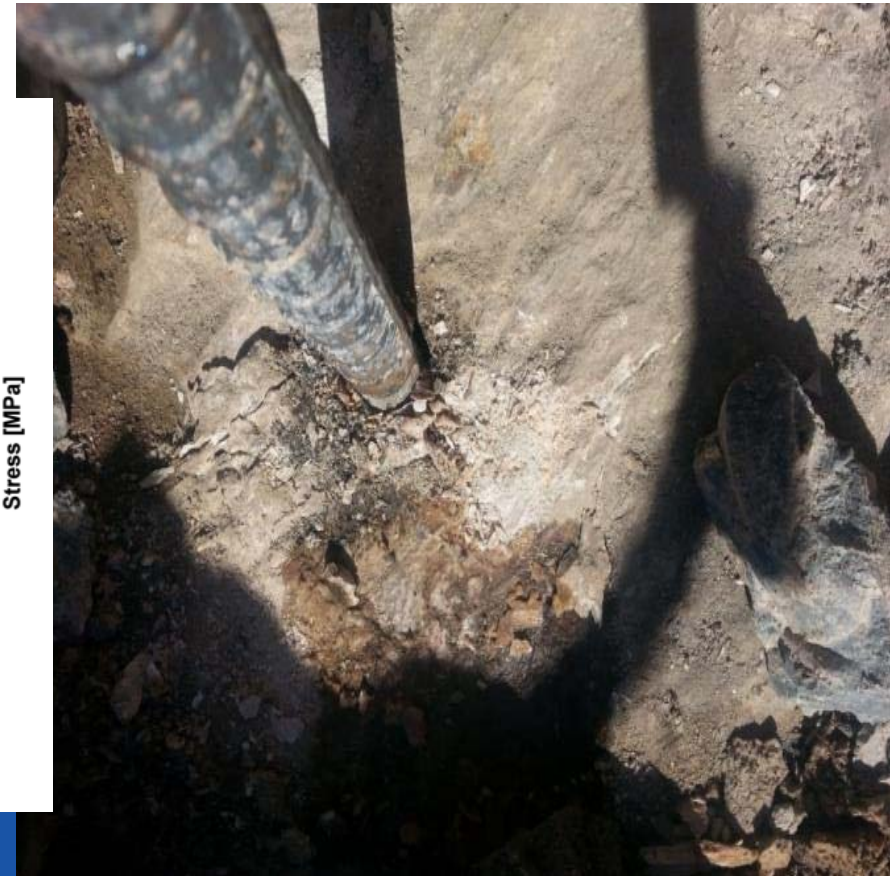
Tester av 50 år gamla bergbultar

Berget spricker innan bulten går sönder.
Laster långt över RIDAS-nivå.

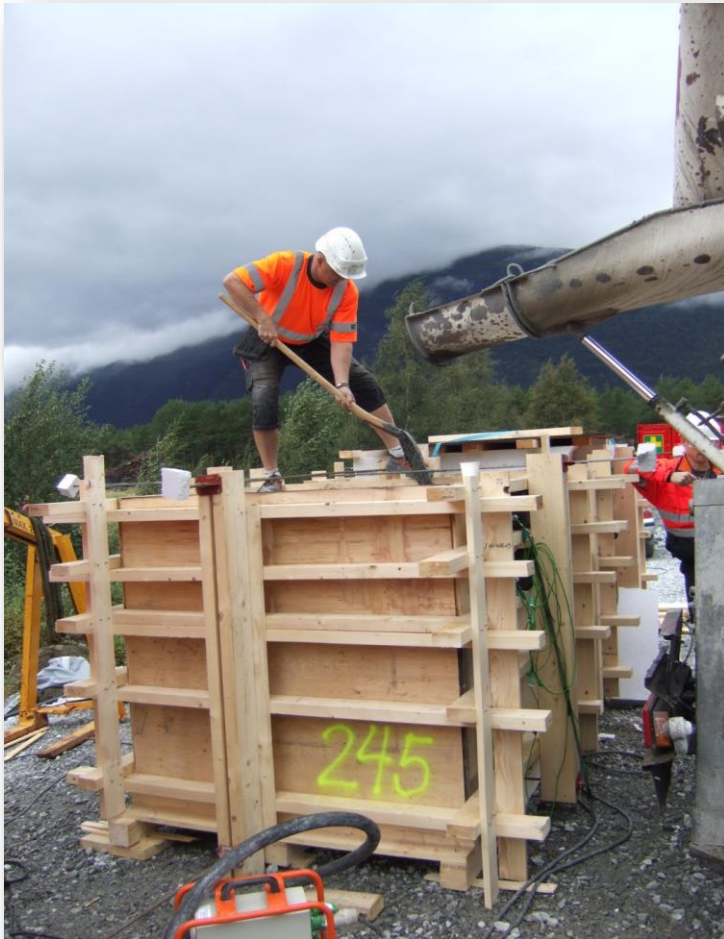
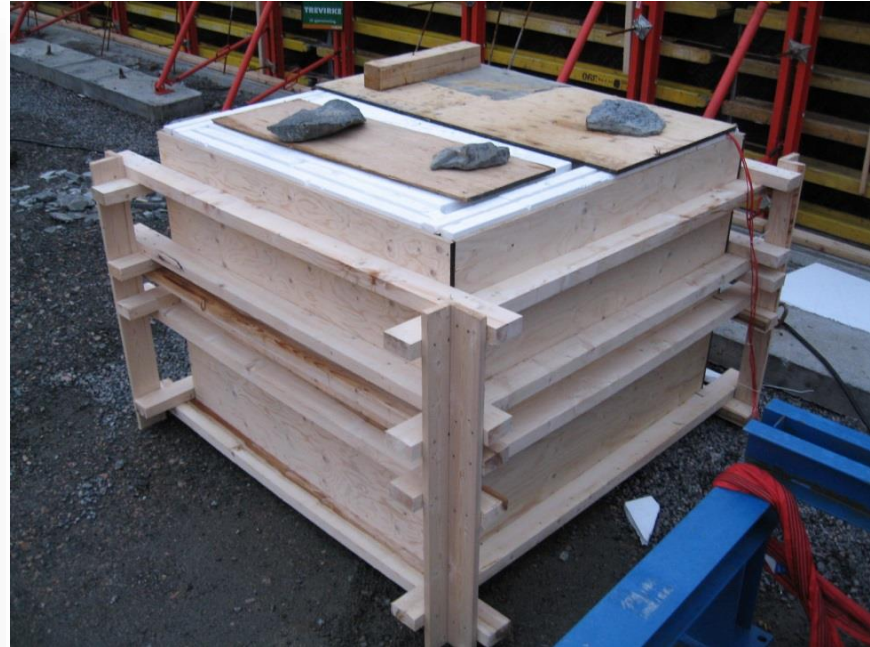
Eksempler på 1 m³ herdekasse

- Herdekasse $1 \times 1 \times 1 \text{ m}^3$
 - » 100 mm isolasjon på alle sider
 - » Kryssfiner forskaling min. 15 mm tykk
- Temperatur måles:
 - » i senter av herdekassa
 - » i lufta omkring
 - » målingen pågår i 7 døgn
- **Øvre grense for tillatt temperaturstigning i betongen**

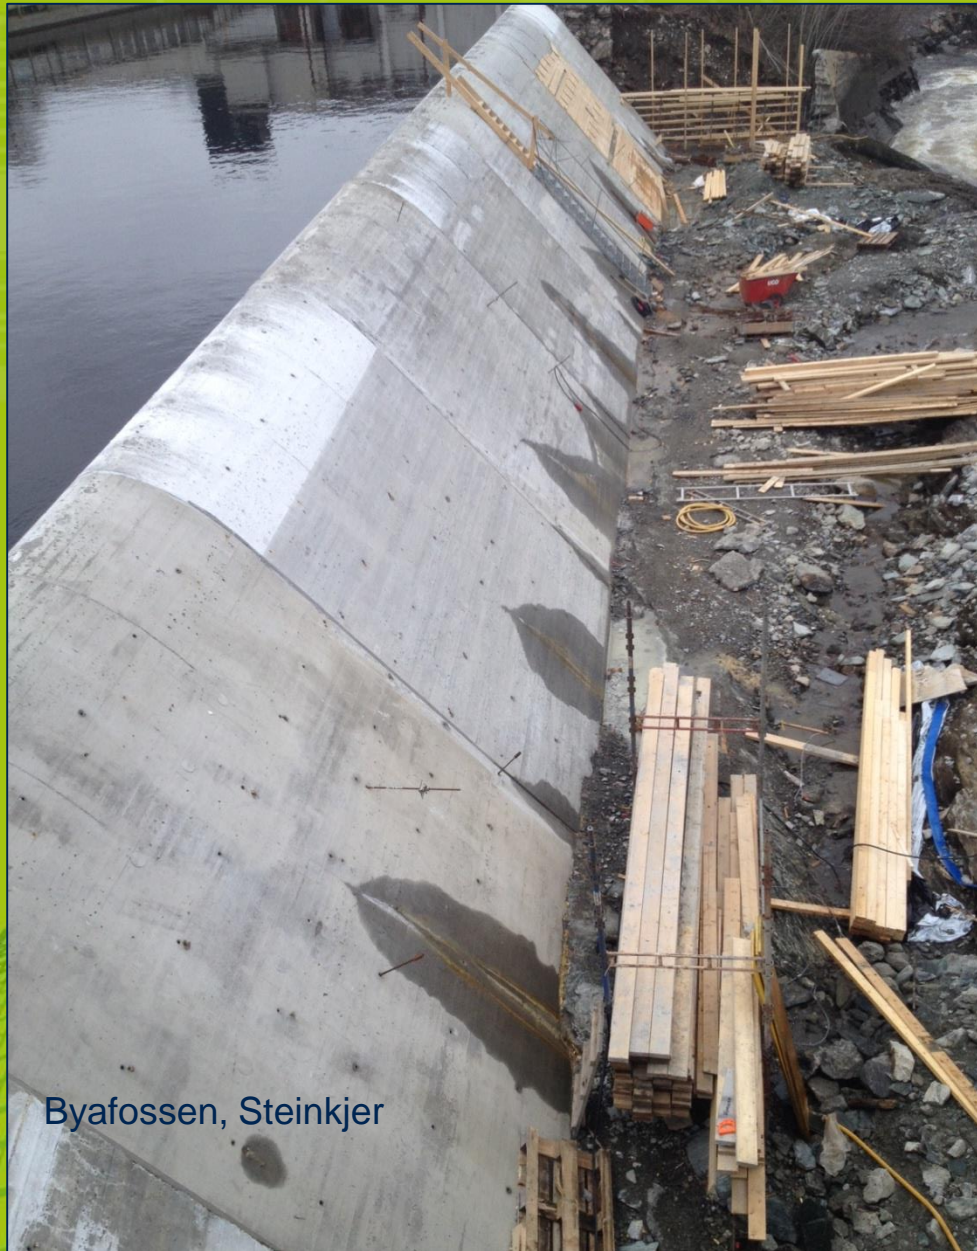
Fastholdt termisk og autogen dilatasjon – eksempel overløpskonstruksjon Byafossen

3. og 4. Analyse av rissrisiko – CrackTeSt COIN

Byafossen, Steinkjer

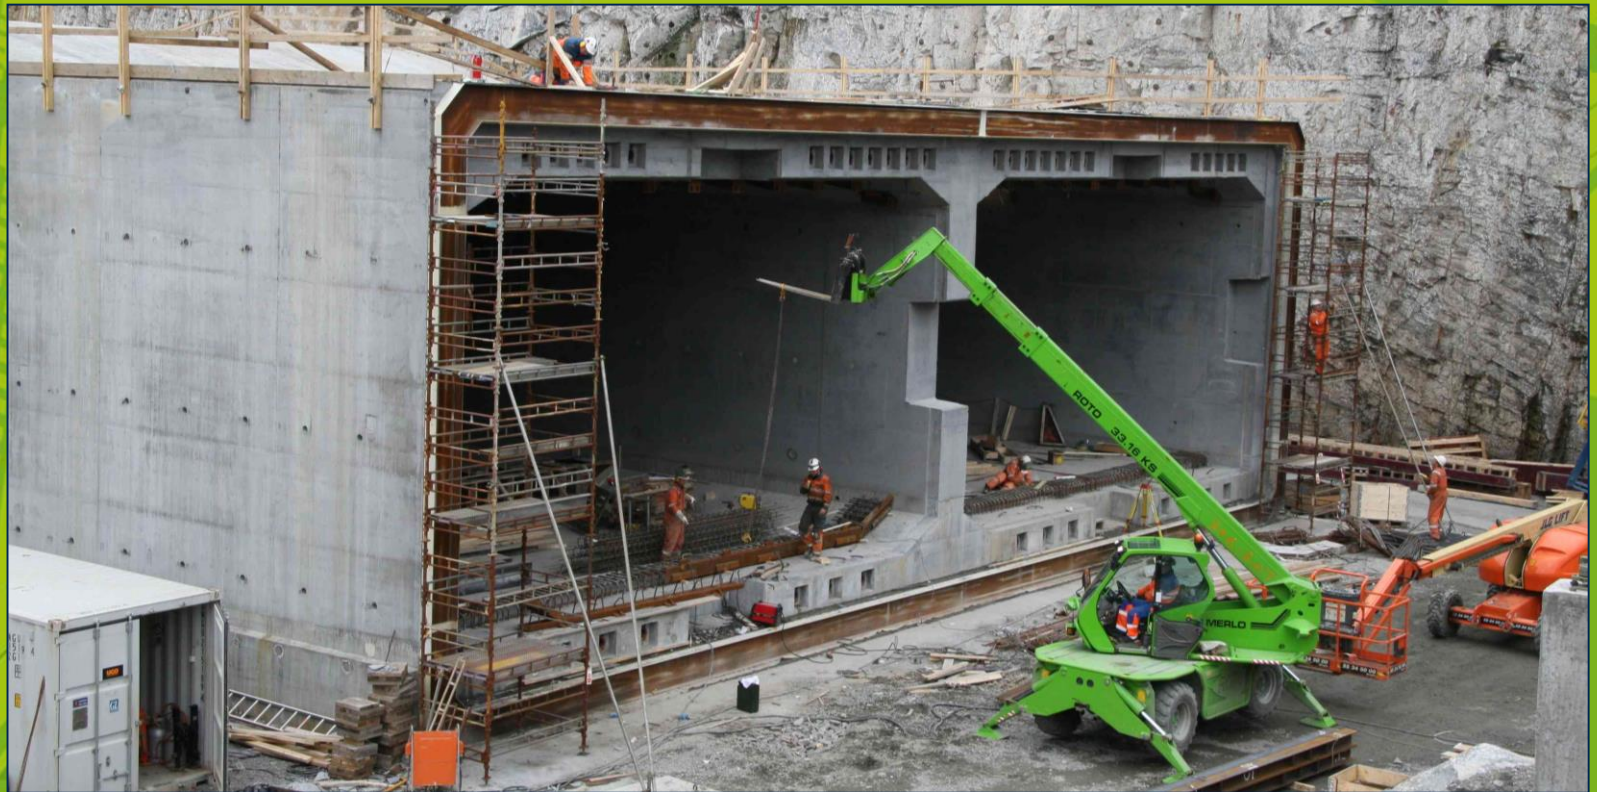
Operatunnelen:

- Lavvarmebetong (33% FA), kombinert med kjølerør i stål, $\phi 30$ mm, c/c 500 mm
- Total temperaturreduksjon ca. 15 °C i veggene
- Rissindeks < 0,75, «ingen» fastholdingsriss – tett konstruksjon

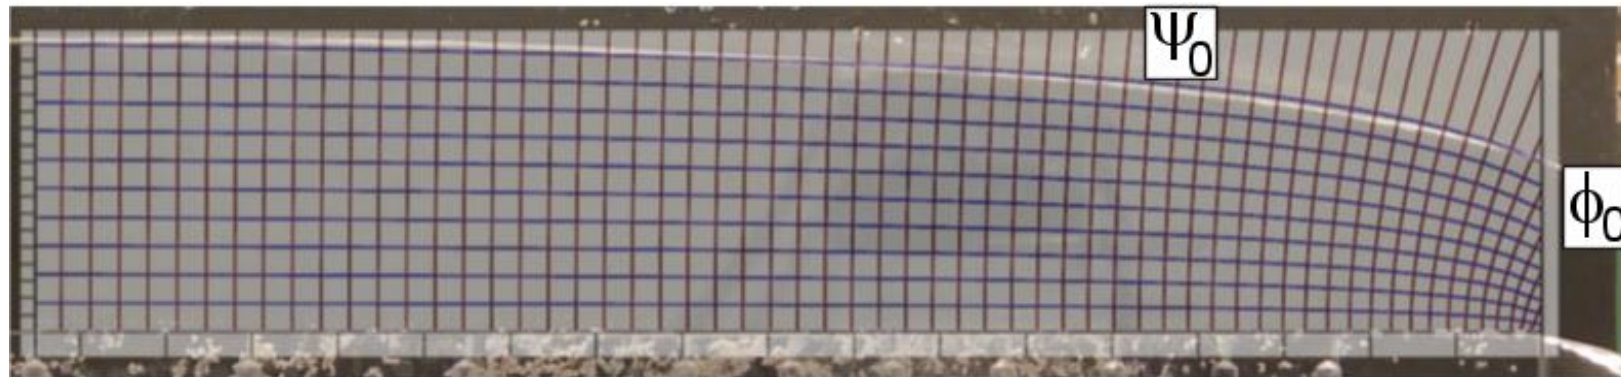
Teori: potentialströmningsmodell av kanalöverfall

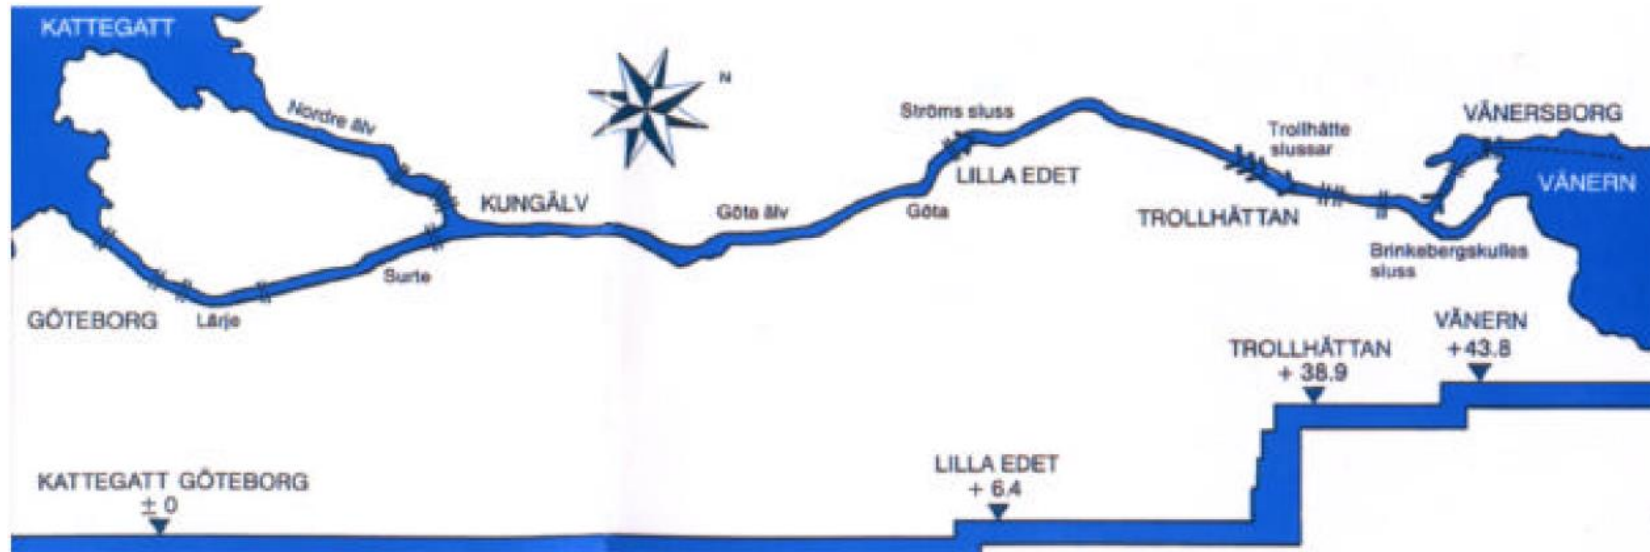
Trollhätte Kanal Översikt

- 82 km lång 10 km grävd och sprängd kanal, resten är naturlig farled i Göta älv.
- Nivåskillnad 44 m,
- 6 slussar
- Brinkebergskulle, Trollhättan, Lilla Edet

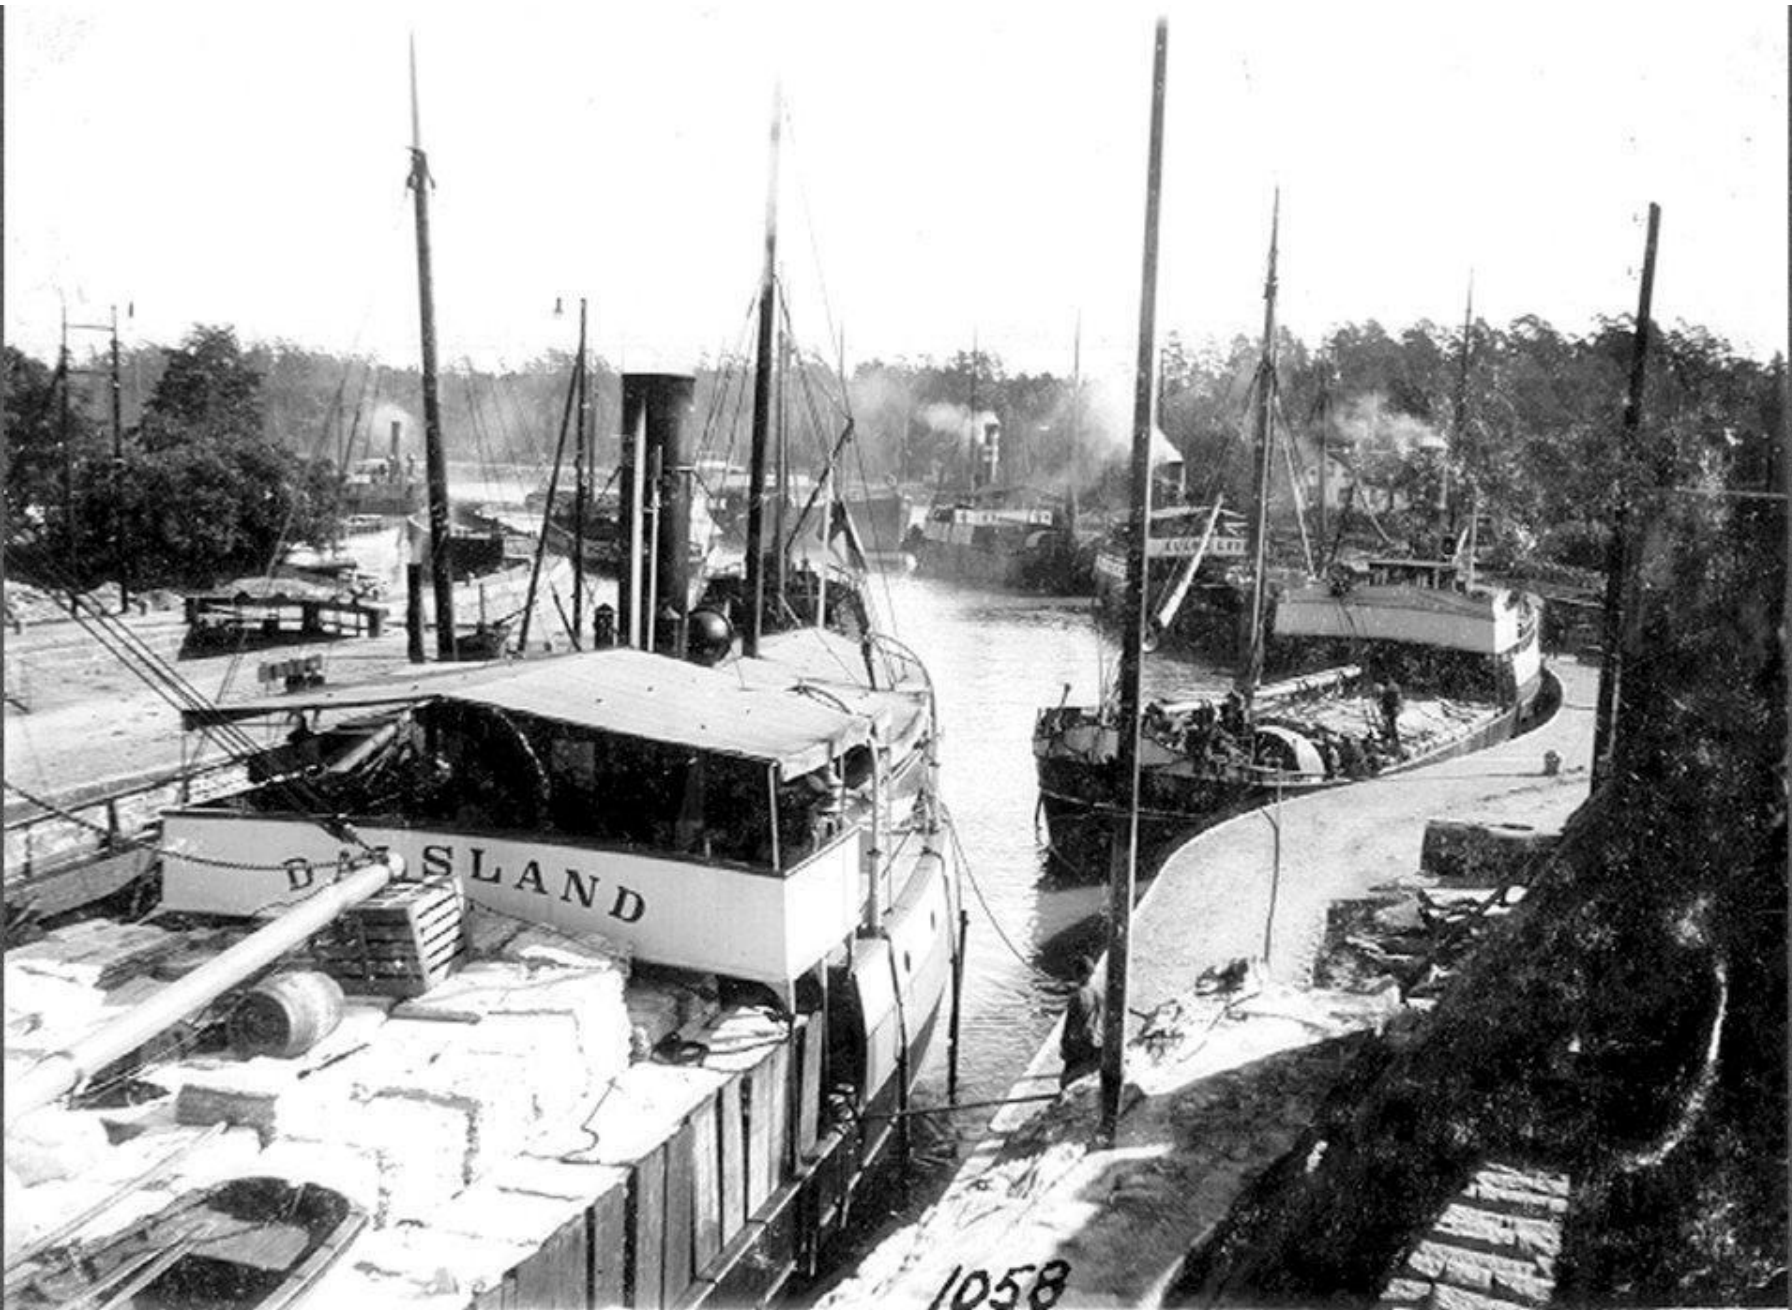
Trollhätte Kanal Översikt från Vänern till Kattegatt
