INTERNATIONAL COMMISSION ON LARGE DAMS
COMMISSION INTERNATIONALE DES GRAND BARRAGES
SWEDISH NATIONAL COMMITTEE

Vattenkraften i Sverige

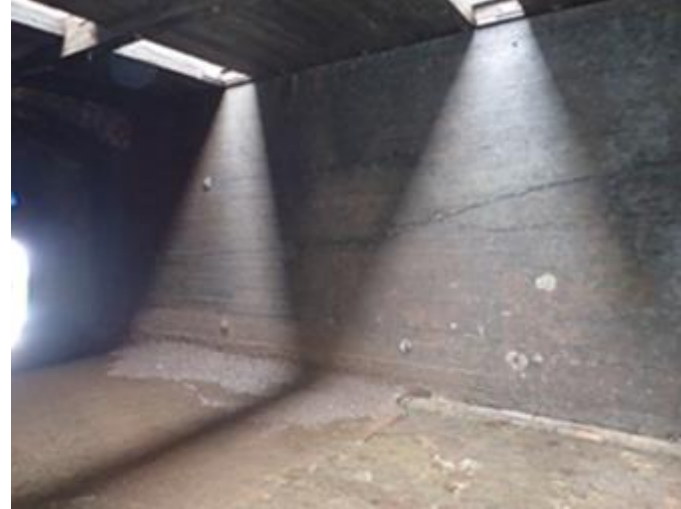
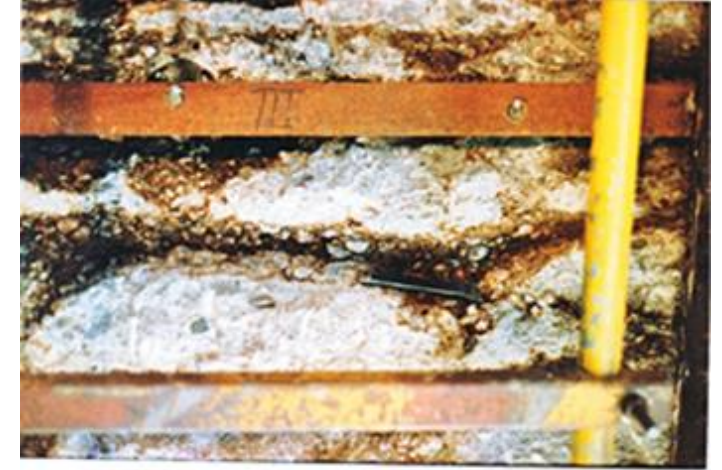
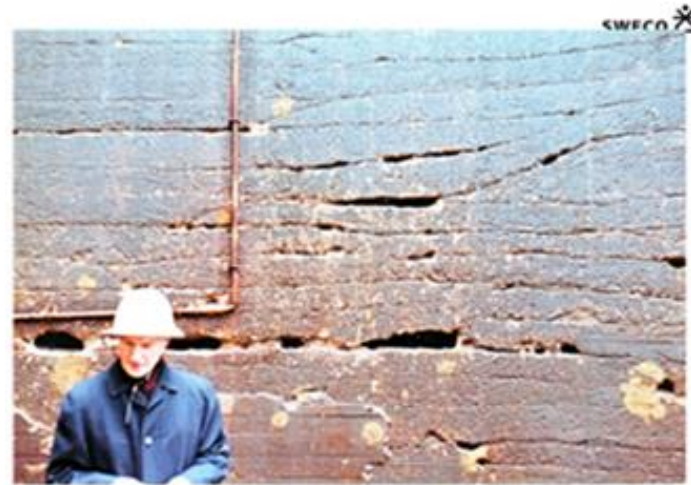
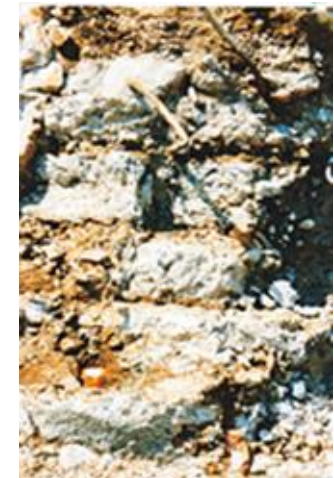
- Gjut- och vibreringsteknikerna var inte utvecklade
- Man lade gjutpallar och komprimerade betongen genom stampning
- Den hårdnade betongen blev skiktad bestående av relativ "täta" lager av betong hopgjutna genom relativ "porösa" och permeabla kontaktzoner

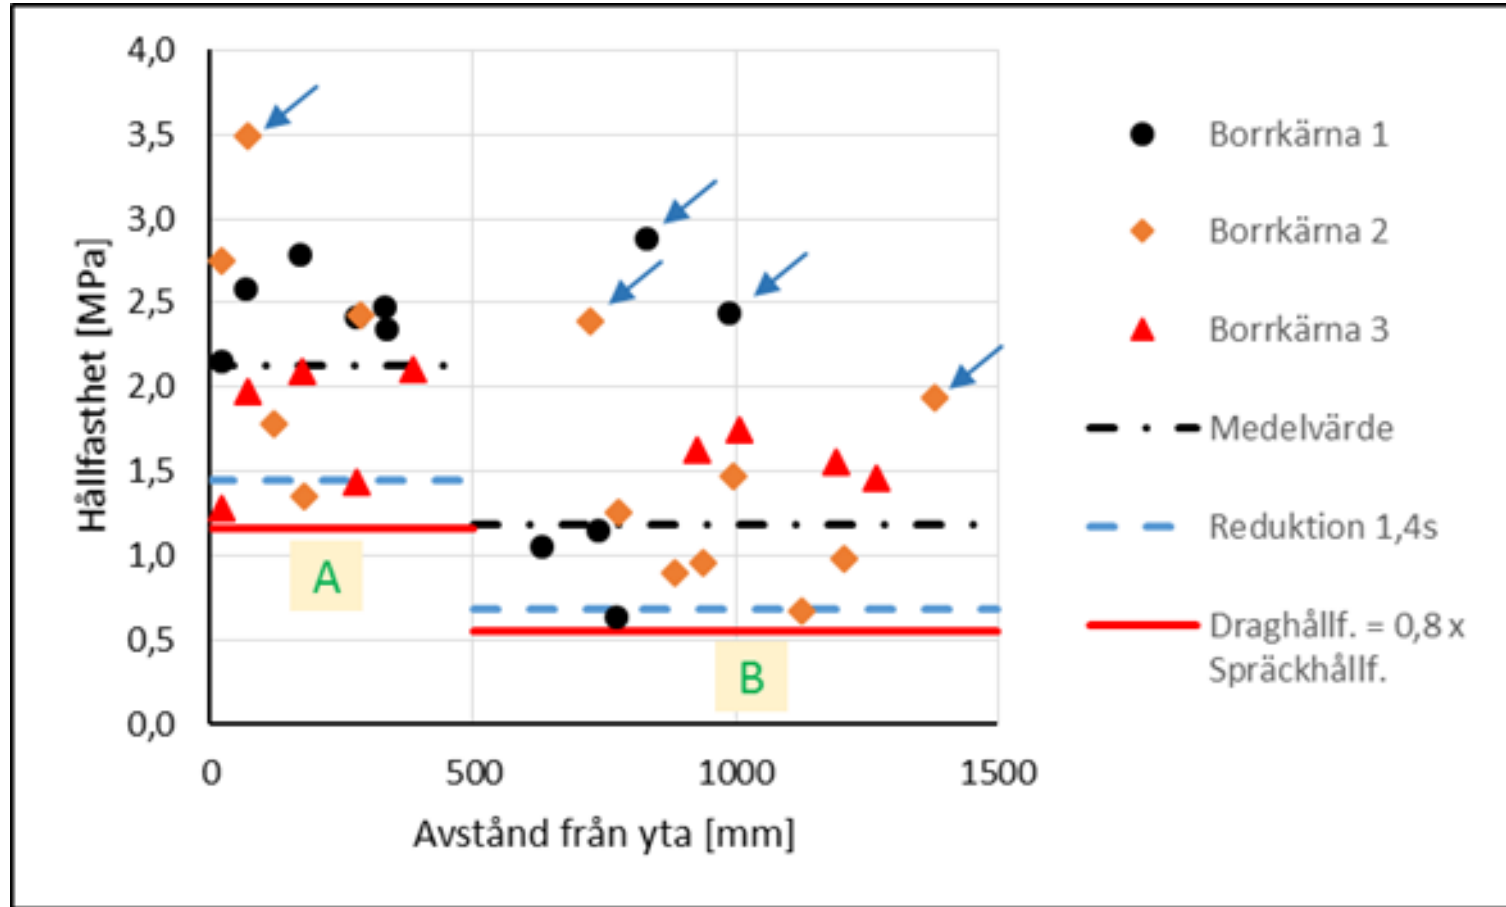
Fördelning av betongens spräckhållfasthet, resultat av tre borrkärnor.

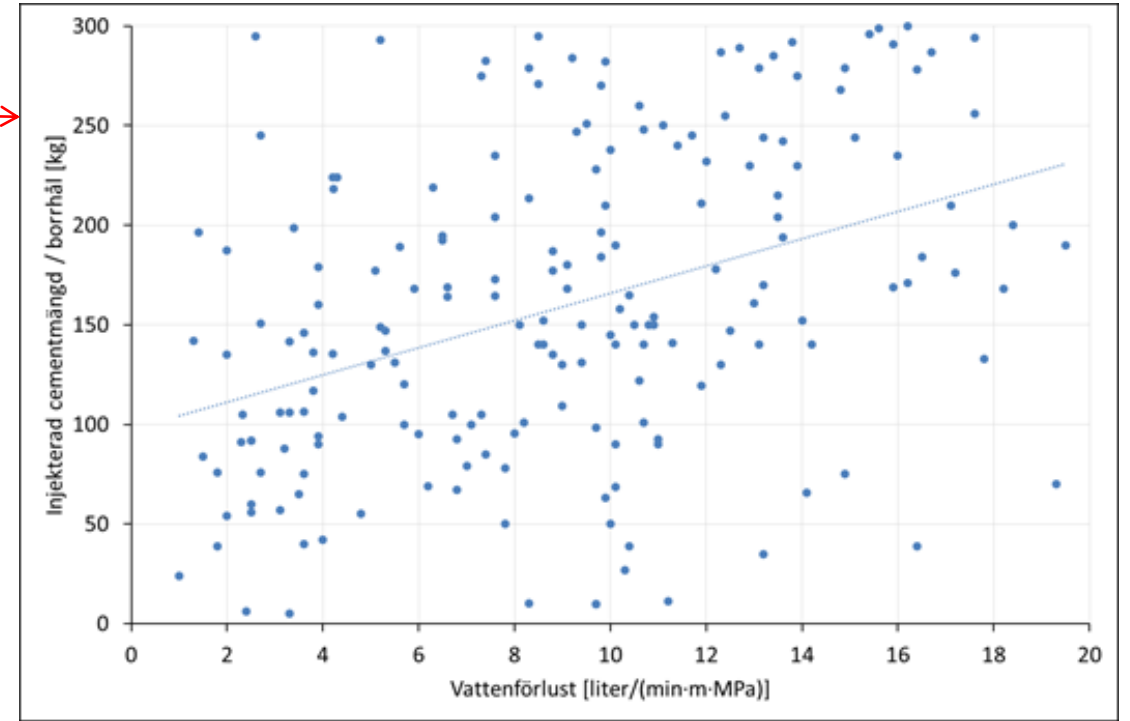
Fördelning av hål med hänsyn till injekterade cementmängd

Bedömning av slussarnas status – täthet

Injekterad cementmängd som funktion av vattenförlust

- Det finns inget samband mellan vattenförlust och injekterad cementmängd.
- Både vattenförlust och den injekterade cementmängd styrs av sprickvidd och spricklängd, samt tätheten hos det material som flödet passerar genom.
- Skillnaden är att proppar kan bildas var som helst i sprickorna eller i de otäta materialen och blockera brukets väg.
- Proppar bildas när cement injekteras och den injekterade mängden beror på när och var proppen uppkommer.
- Därför kan en given vattenförlust motsvara flera olika injekterade cementmängder.

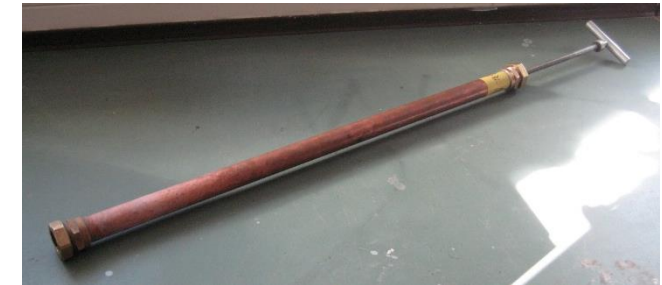
Filterpump

1. Blandning med lab.utrustning för verifiering av krav
2. Blandning med entreprenörens egen utrustning i direkt anslutning till lab.

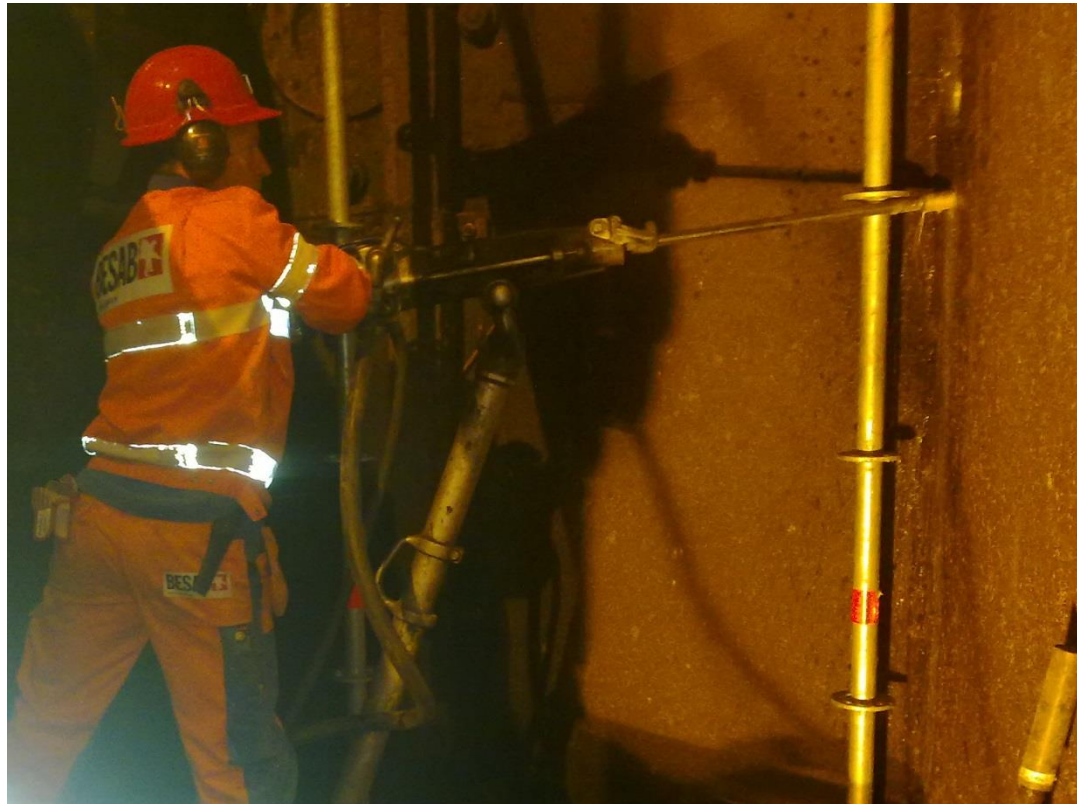
Injektering – fältarbeten – omgång 1

- Borrning
 - armeringstätheten gav problem
 - georadar
 - trånga utrymmen krävde kärnborrning

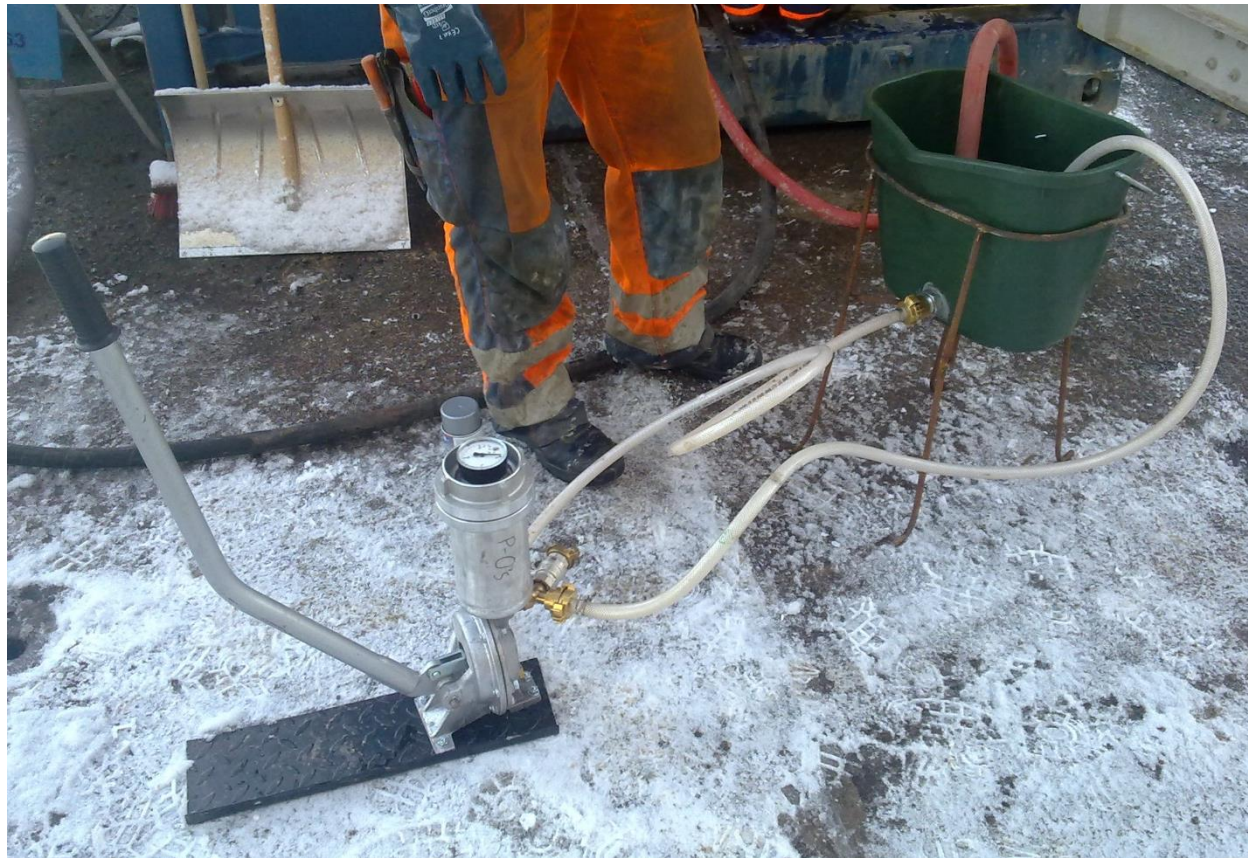
Injektering – fältarbeten – omgång 1

- Injektering
- lågtrycksutrustning

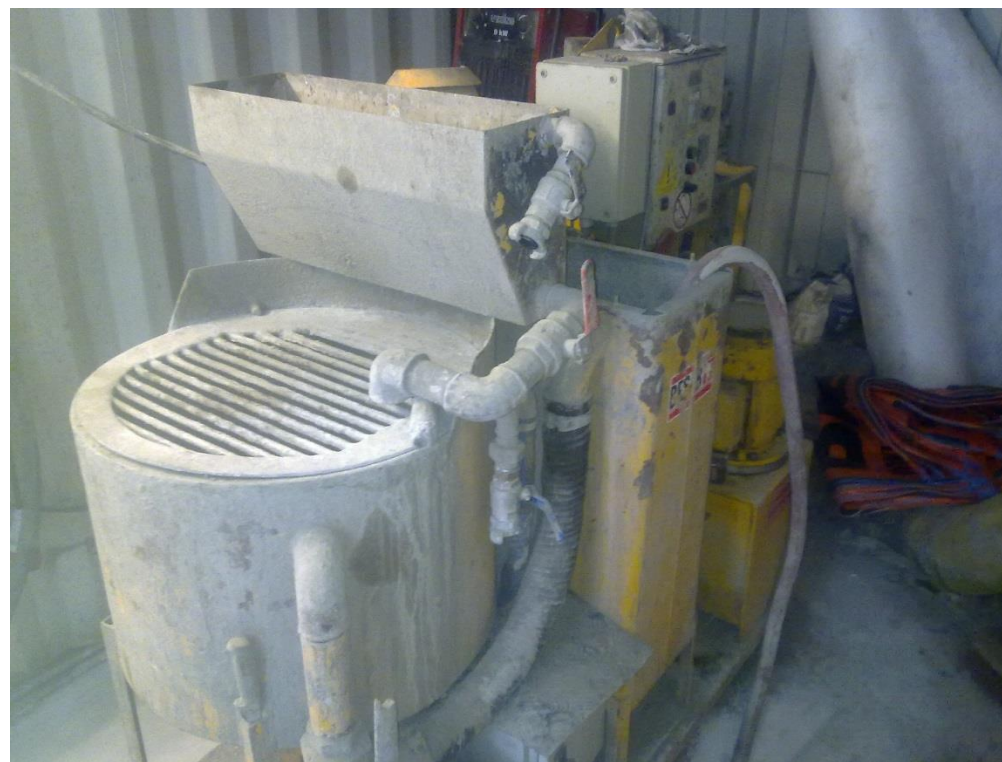
Injektering – fältarbeten – omgång 2

- Borring
 - mellanhålsborring ger c/c cirka 1 m generellt i nedre del
 - komplettering i områden med underkända resultat i övre del
- Injektering
 - tryckhöjning till 5 bar i nedre del
 - minsta trycktid utan tryckförlust höjs till 10 min (tid. 3min)
 - injekteringsrigg används

- Injekteringsresultat
 - markant ökad bruksåtgång
 - kärnkartering underkänd i nedre del, godkänt i övre

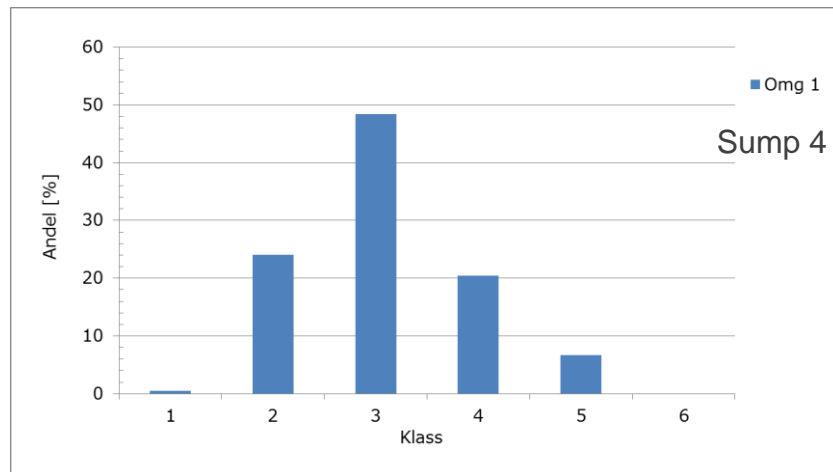
Säsong 2 – fältarbeten - sumpar 2-5

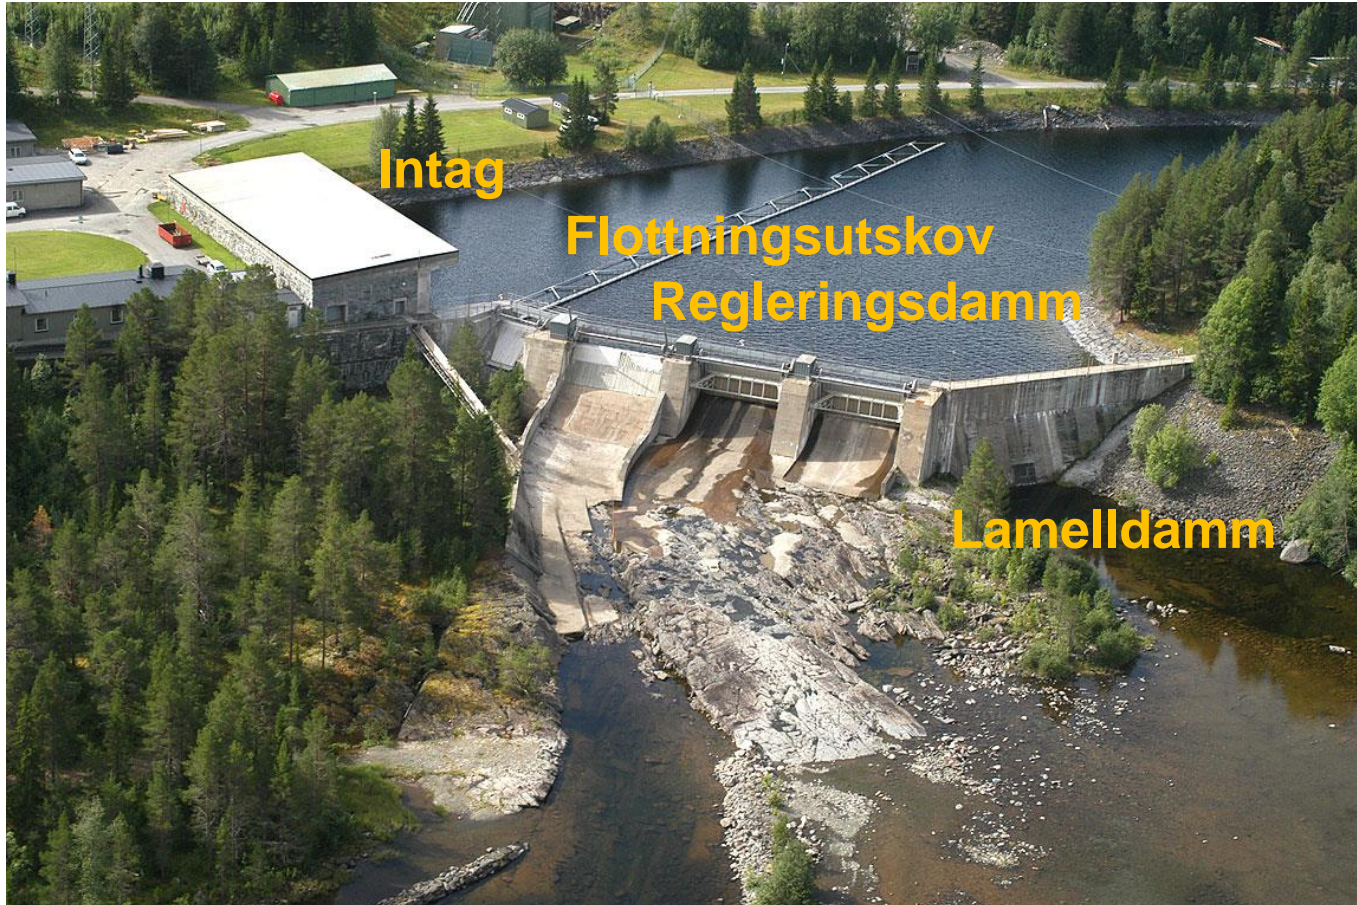
Järpströmmen – Byggnadsdelar

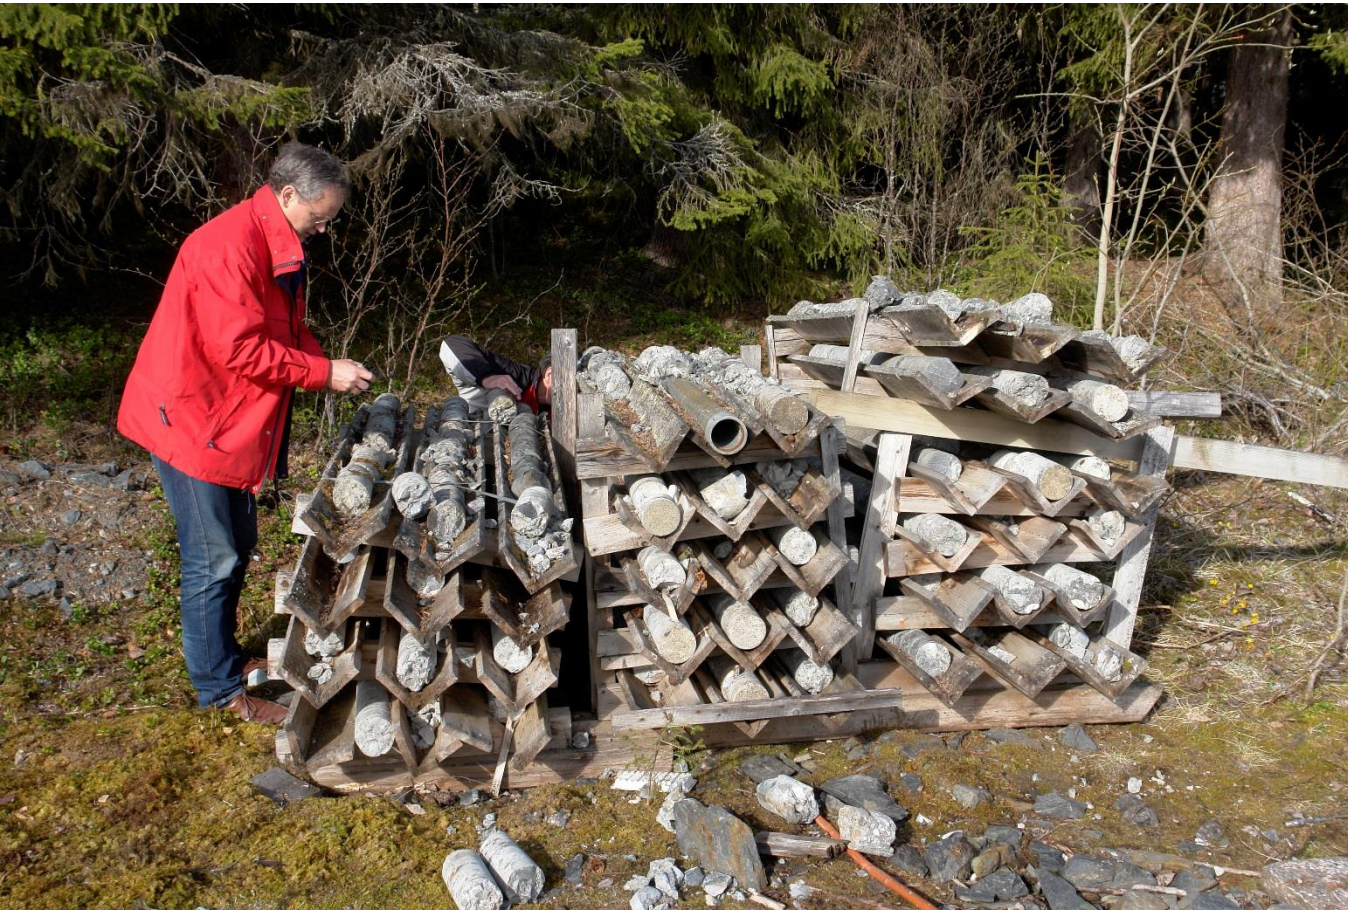
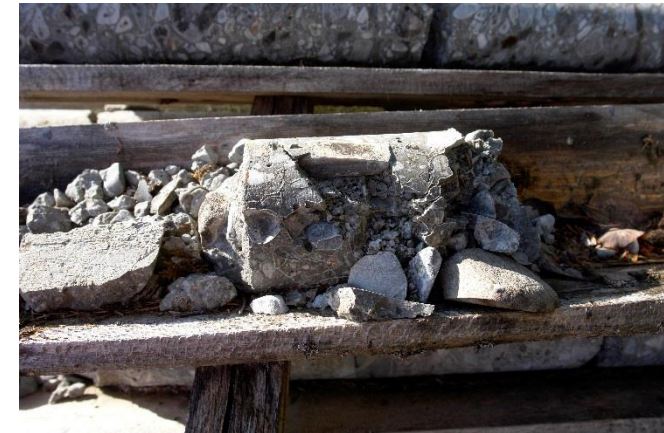
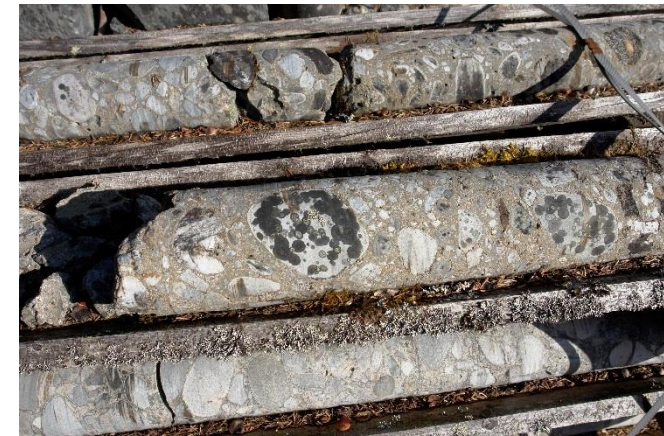
Järpströmmen – Dålig betong

Betongkärnor från provtagning 1990.

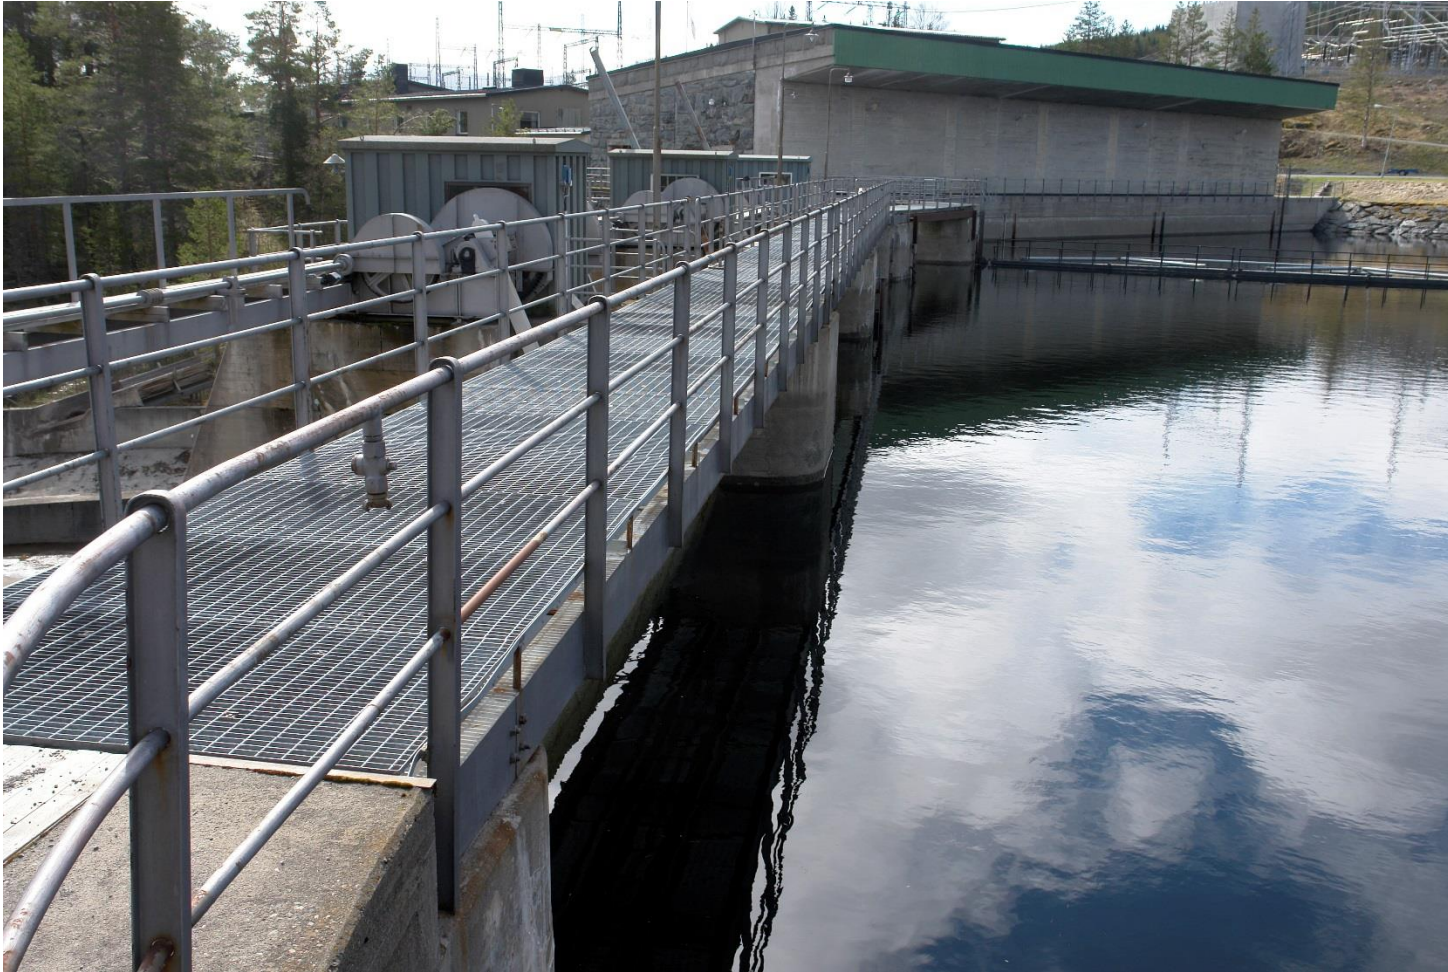
Järpströmmen – Dålig tillgänglighet

Befintliga broar
är smala och har
låg bärighet
”gångbroar”

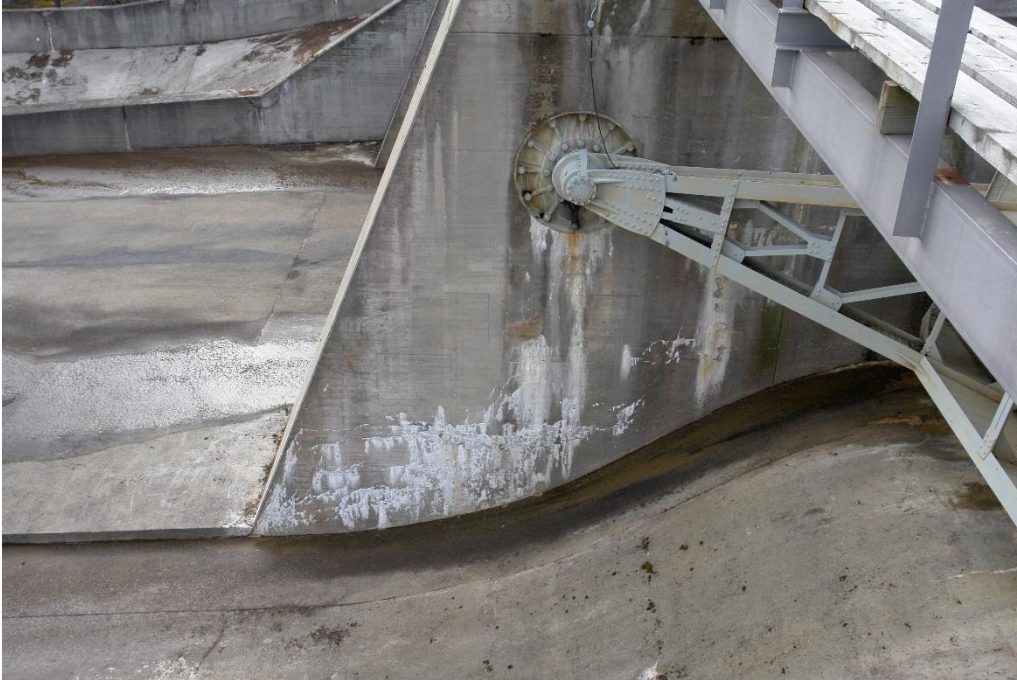
Järpströmmen – Okulär inspektion av betongskador

Anslutning mellan lamelldamm och regleringsdamm.

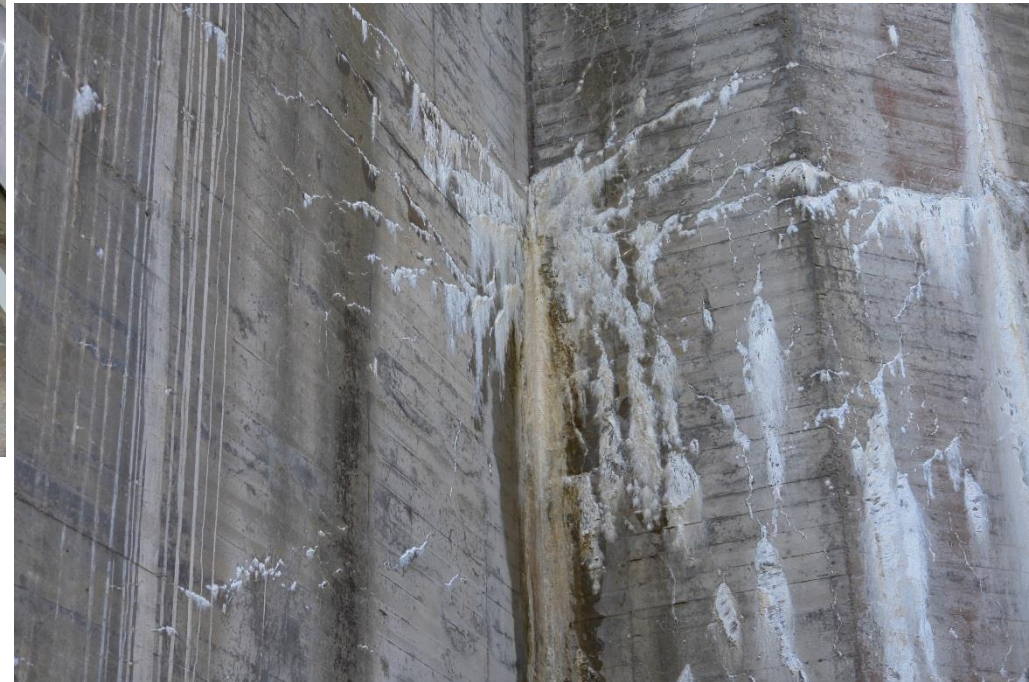
Läckage även långt nedströms i pelarna.

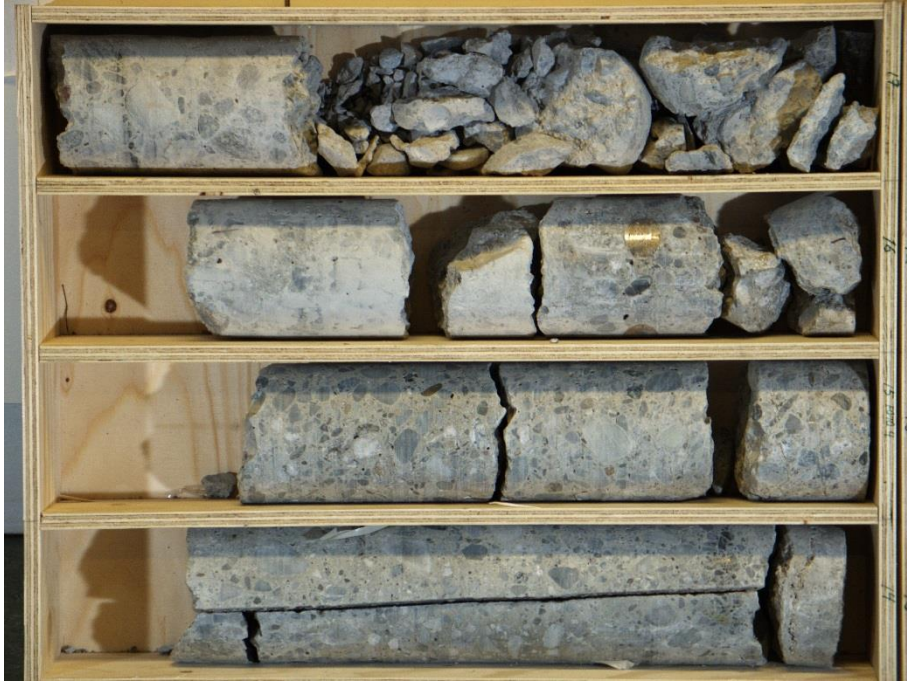
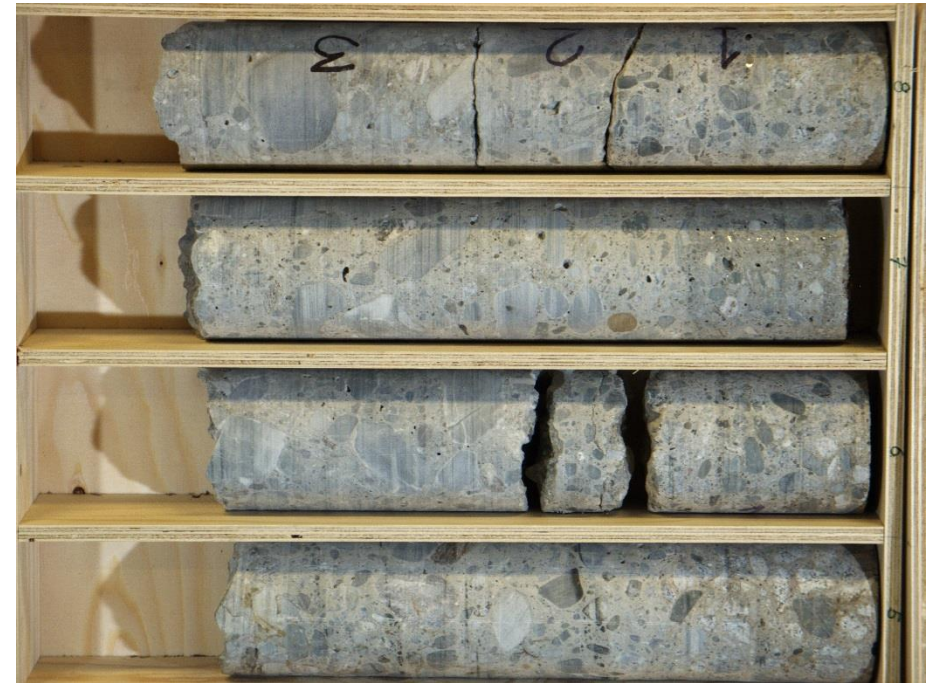
Järpströmmen – Betongprovning 2008

Skadedjup < 300 mm utom i partier med synliga sprickor och urlakning.

Tryckhållfasthet > 70 MPa.
Spräckhållfasthet 2,5 – 3,9 MPa.
Begynnande AKR men ingen gel.

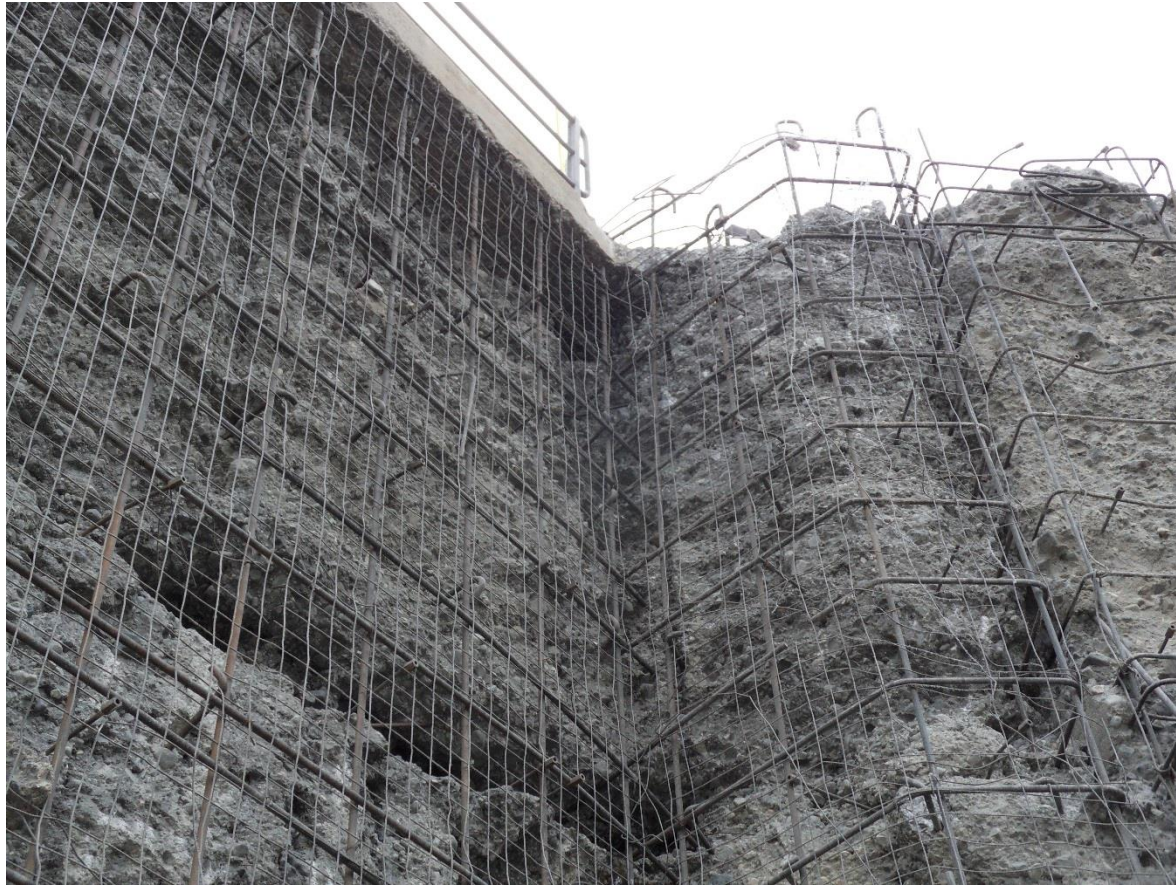
Järpströmmen - Vattenbilning

Svaghetszoner framträder tydligt efter vattenbilning. Här i anslutningen mellan lamelldamm och utskovsdelen har det troligen funnits en läckväg i en gjutfog och betongen har lakats ur.

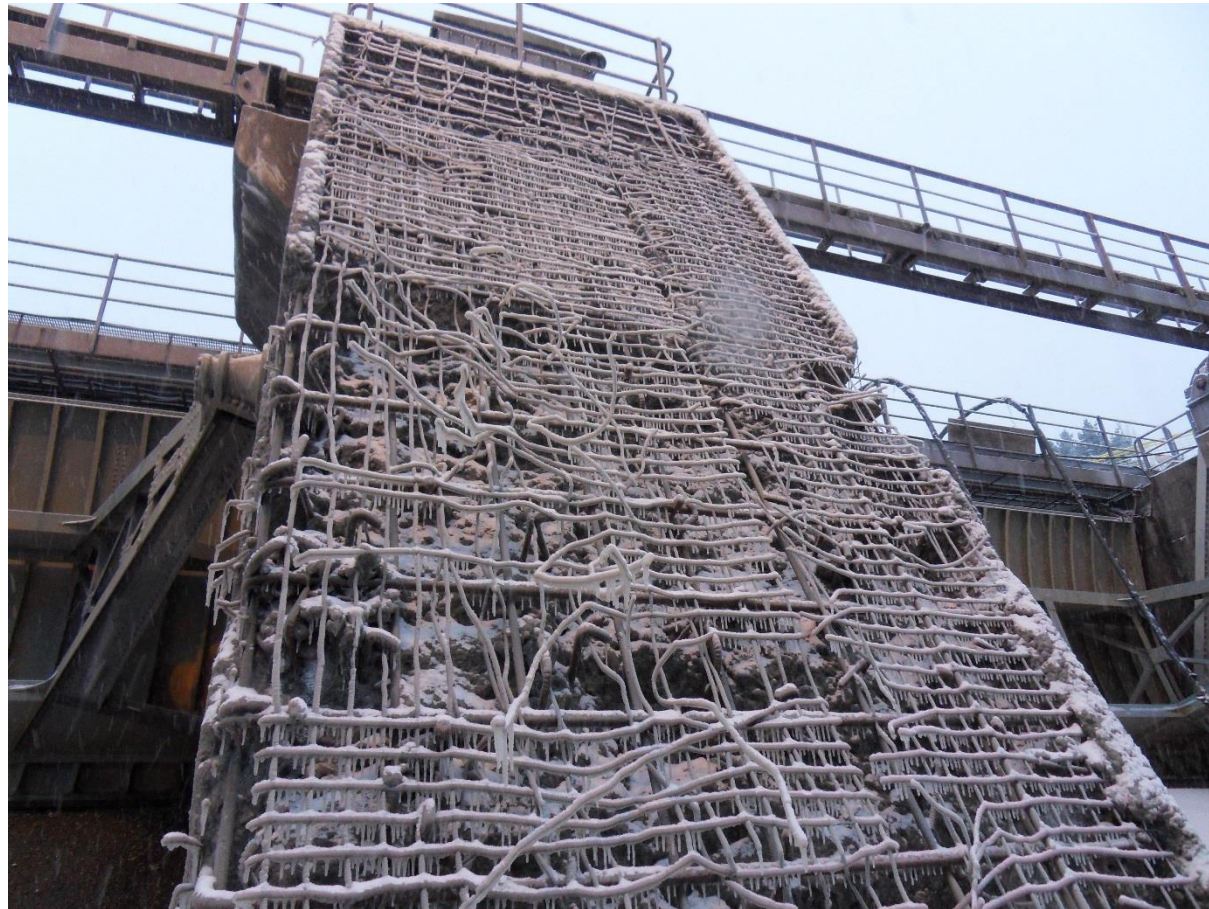
Järpströmmen – Befintlig armering

Vintertid försvåras vattenbilning.

Armeringen "rörig" på grund av de reparationsarbeten som har utförts vid olika tillfällen under åren.

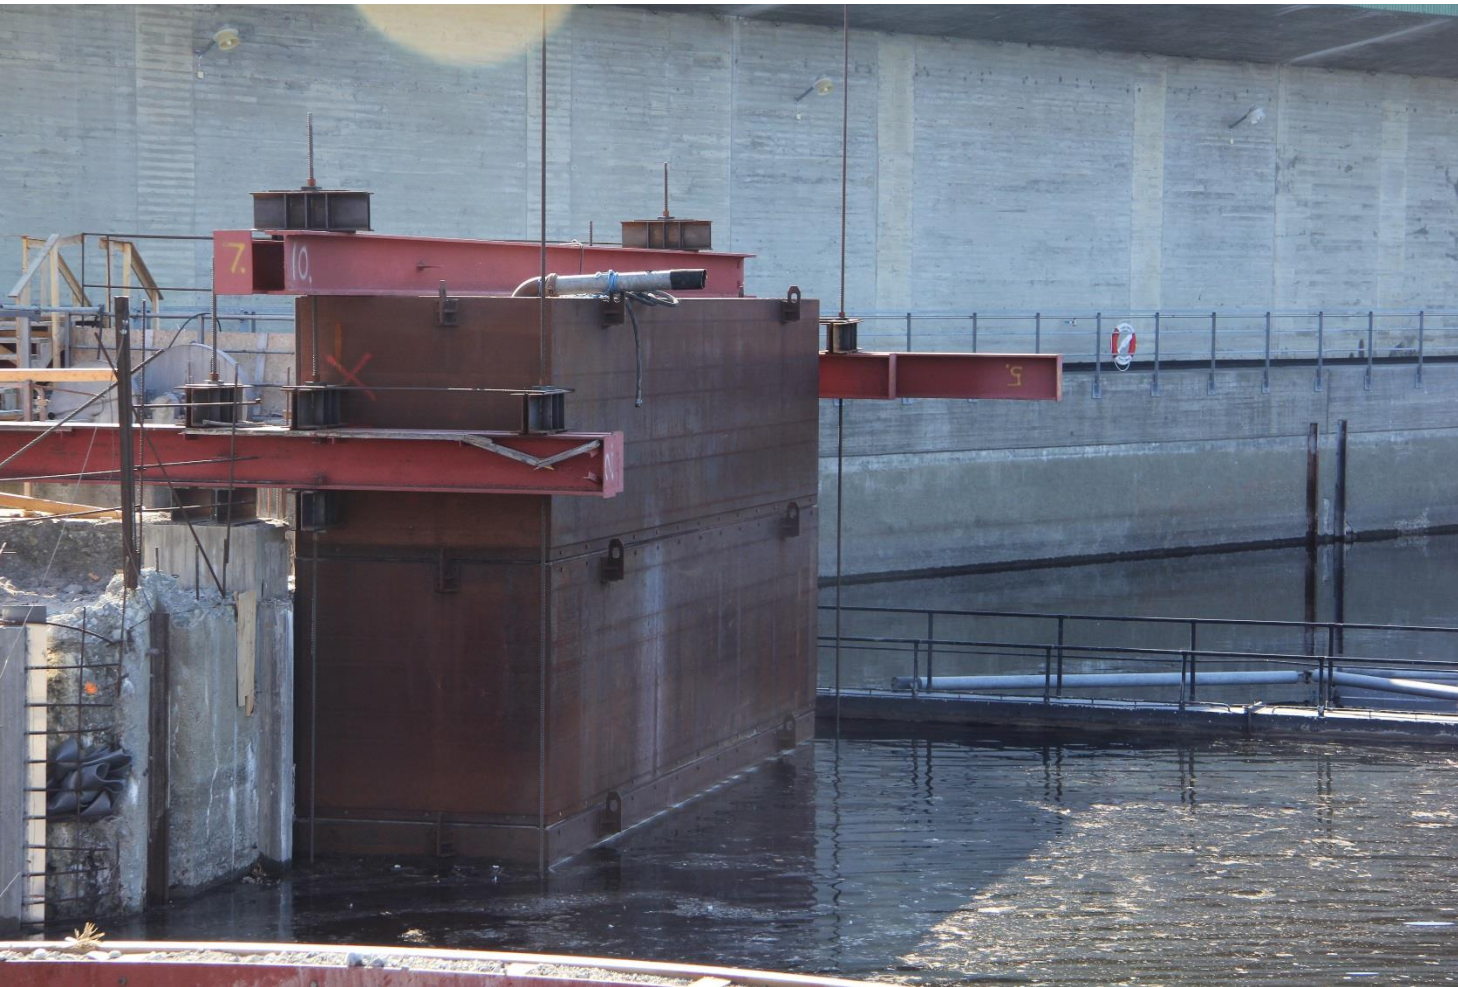
Järpströmmen -

Upphängning av kassunen komplicerades av att lasten kunde utgöras dels av egenvikt vid upphängning dels av upptryck när kassunen torrlades.

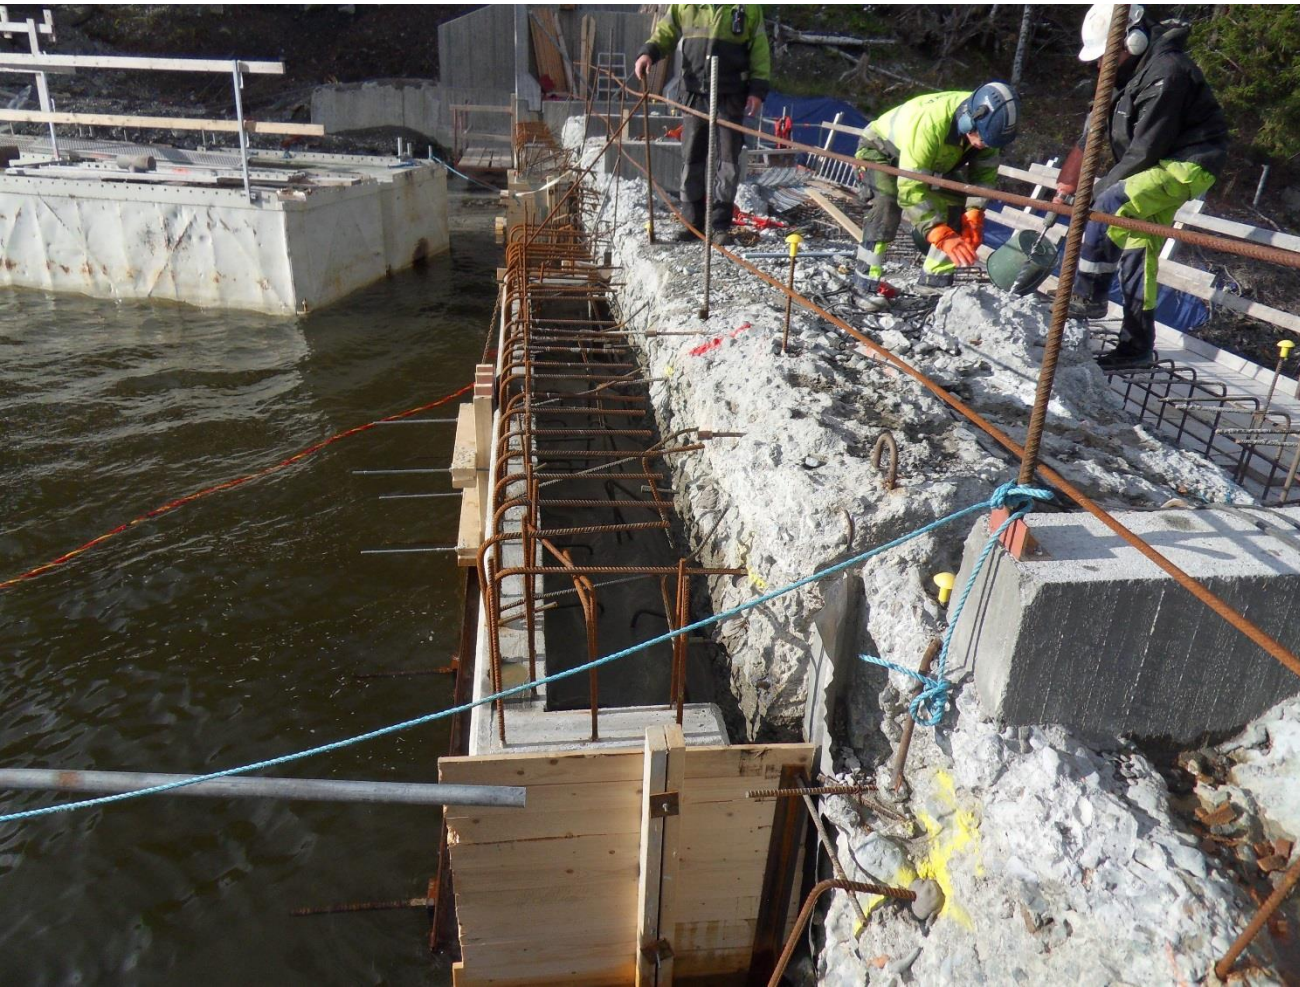
Järpströmmen - Lamelldammen

Prefab-element har installerats på uppströmssidan.

Problem uppstod då anliggningsytan inte var fullt så rak som vi hade förutsatt.

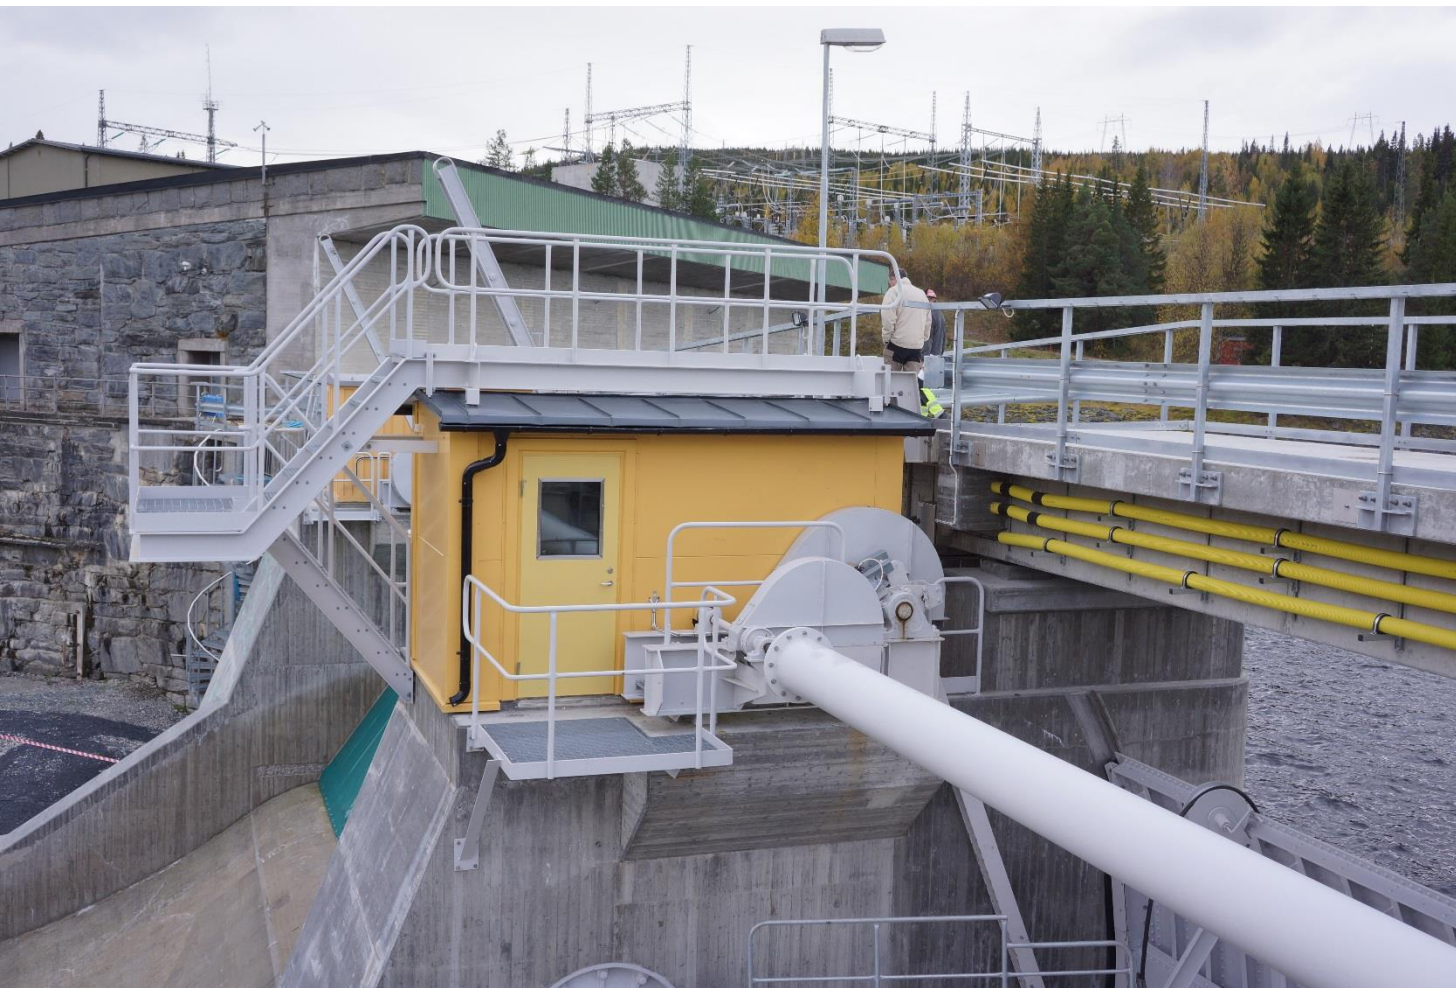
Järpströmmen – Ny bro, nytt spelhus, ny gångbro

Tillträdet till spelhuset via en gångbro över taket.

Taket kan lyftas av om man behöver lyfta ut tunga delar för reparation eller utbyte.
