INTERNATIONAL COMMISSION ON LARGE DAMS
COMMISSION INTERNATIONALE DES GRAND BARRAGES
SWEDISH NATIONAL COMMITTEE

Vattenkraften i Sverige

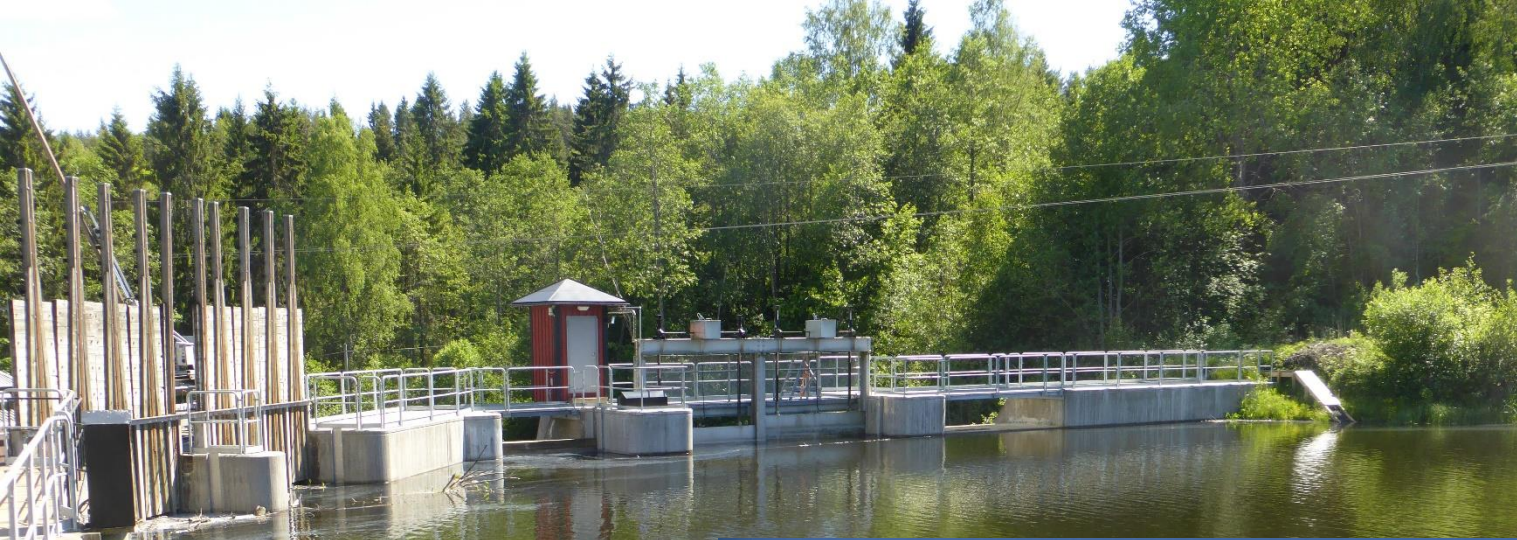
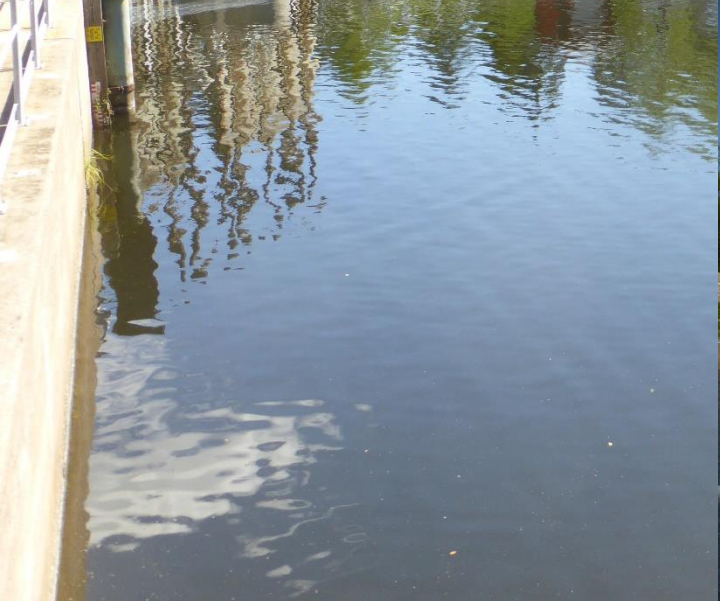
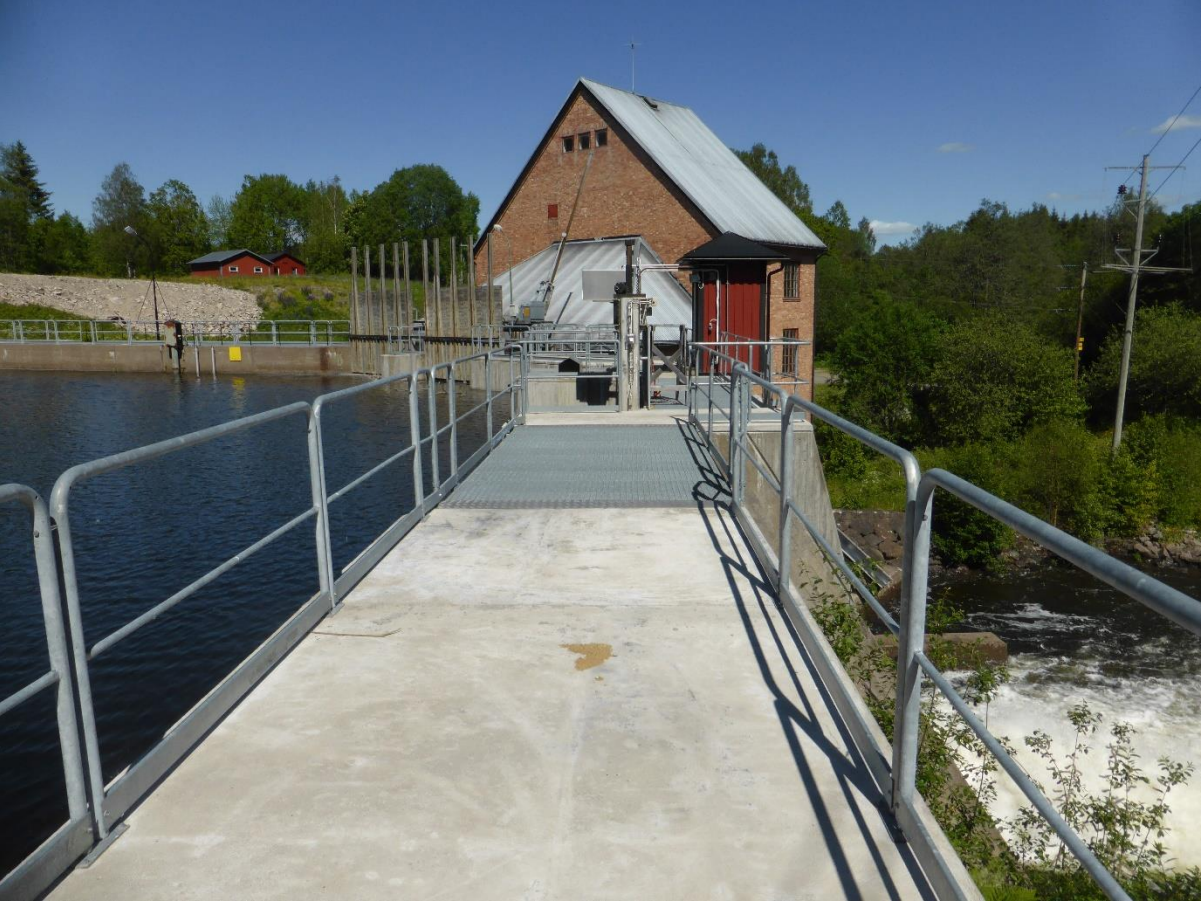
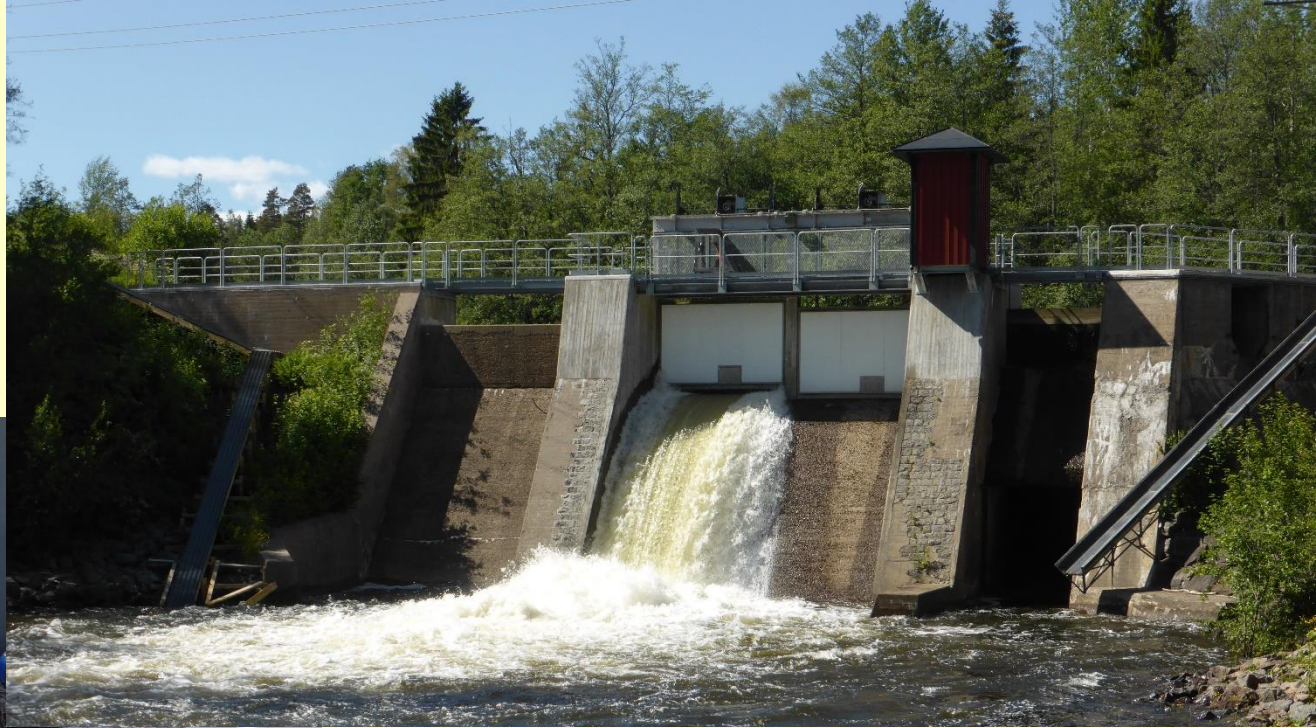
Dokumenterade åtgärder

1920	Anläggningen tas i drift
1922dammanläggningen är synnerligen omsorgsfullt utförd
1958	Reparation av dammpelare
1959	Dammen är mycket dålig och bör katastrofrepareras
1959	Reparation av dammen påbörjas
1961	Reparation av dammen färdigställd
:	Fortlöpande underhåll
:	Mindre reparationer
2007	Ombyggnad flodutskov med bl a nya luckor
2011	FDU
2012-2013	Genomgripande ombyggnad av dammen <ul style="list-style-type: none">- Ny förankrad frontplatta på uppströmssidan- Spännstag i pelare- Nytt dammkrön- Betongrehabilitering- Allmän upprustning
2013	Ombyggnad kraftstation

1920	Anläggningen tas i drift
1960	Betongdammen mycket dålig - repareras
2007-2013	Genomgripande ombyggnad av anläggningen Uppfyller RIDAS k-klass 2 och FDK II
:	
2020	100-årsdagen
:	
:	
2120	200-årsdagen

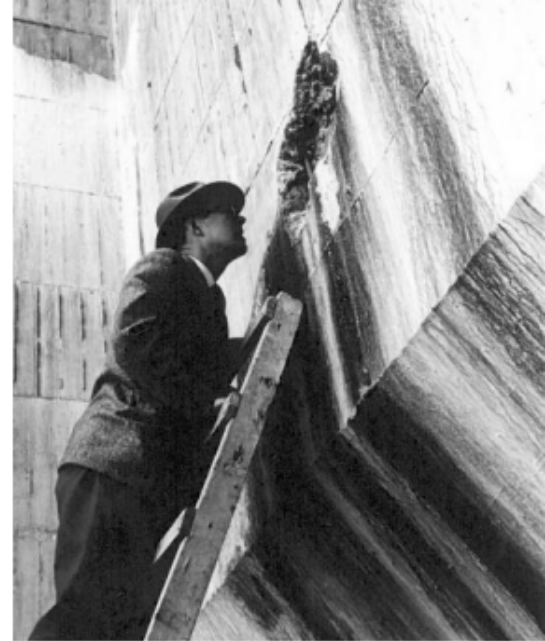
Sprickkartering i Storfinnforsen 1960

- Hur upptäcktes sprickan /-orna?
- Vilka metoder användes för upptäckt?
- Historik över sprickutvecklingen bör redovisas för att beskriva sprickutvecklingen över tid.

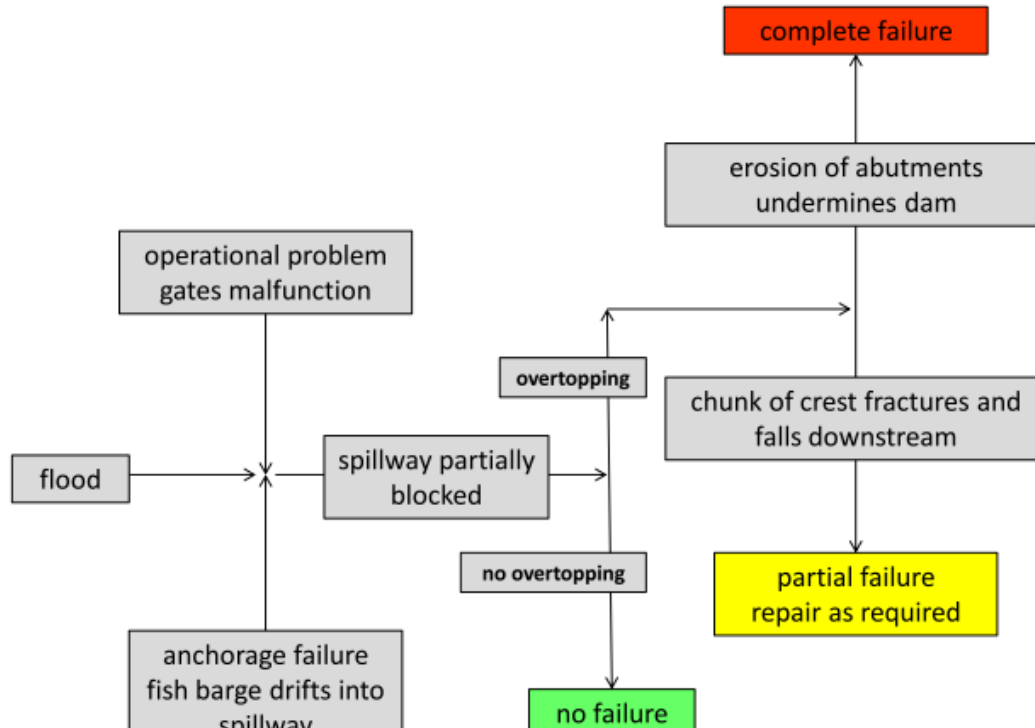
Exempel

PFM - Potential overtopping of Main Dam due to spillway blockage during a flood

Händelseträäd för en fiktiv potentiell felmod hämtat från DSIG-rapporten (Figure 6-1 Sample PFM Event Tree.)
