# SwedCOLDs temadag

## Drivgodslänsa vid Halvfari Kraftverk

Ola Nilsson, SWECO Energiguide

Karl-Erik Löwén, Löwén Procura AB

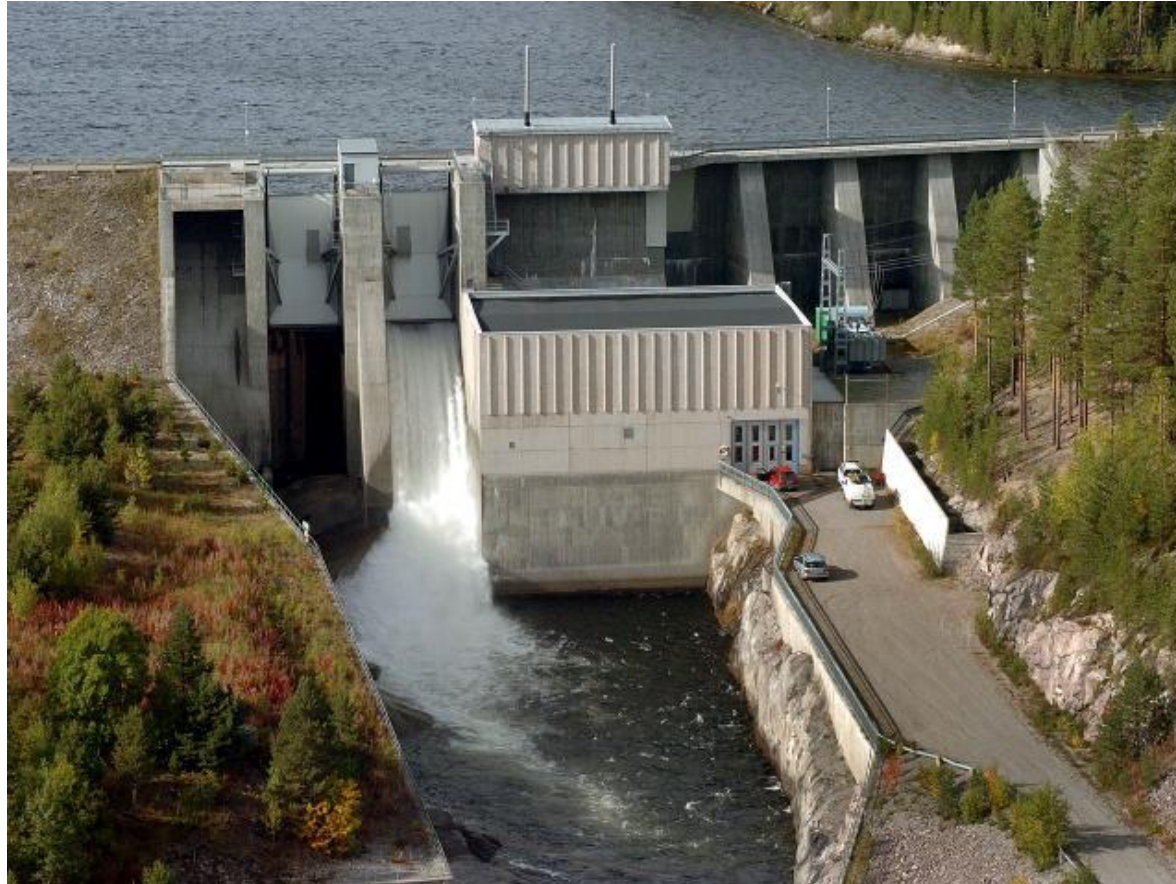
# Halvfari kraftstation, utskov and hävert till vänster i bild

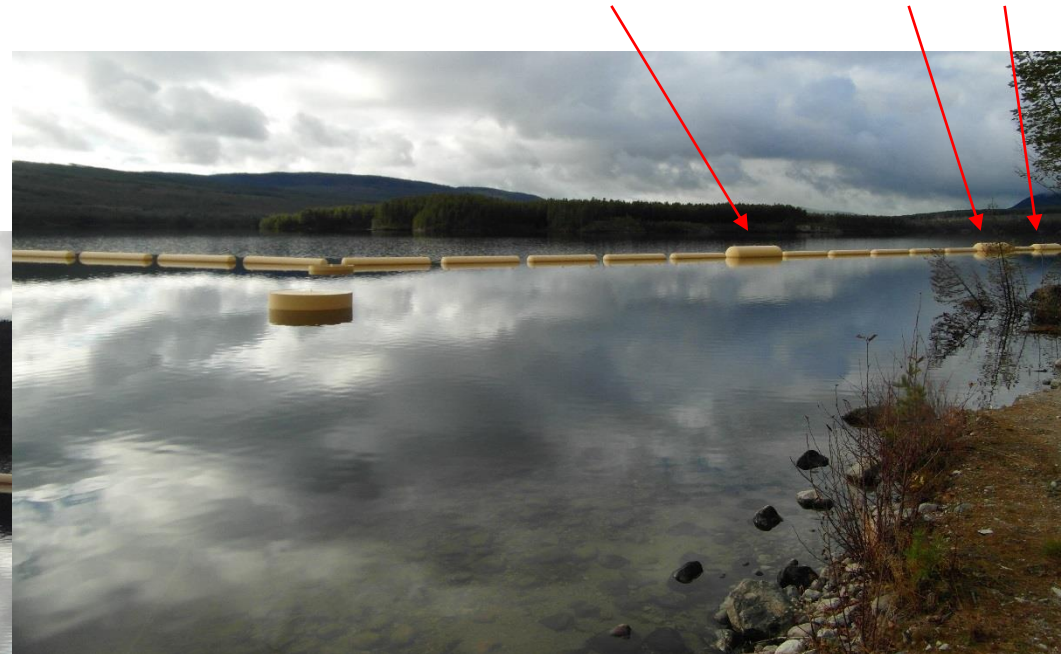
- Nivåreglerande sänken

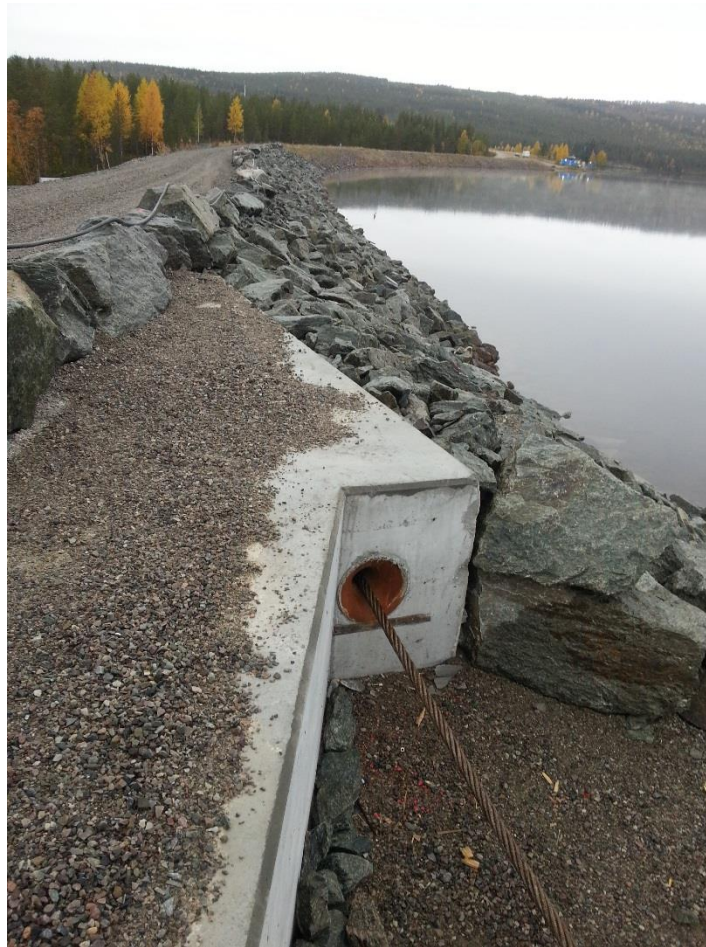
## Länsans form

- Uppspänd / rak lina medför orimliga krafter.
- Slack lina medför nötningsproblem.
