Garpenberg

Lärdomar från ändrad dammutformning

Boliden
Sweco

2025-04-14

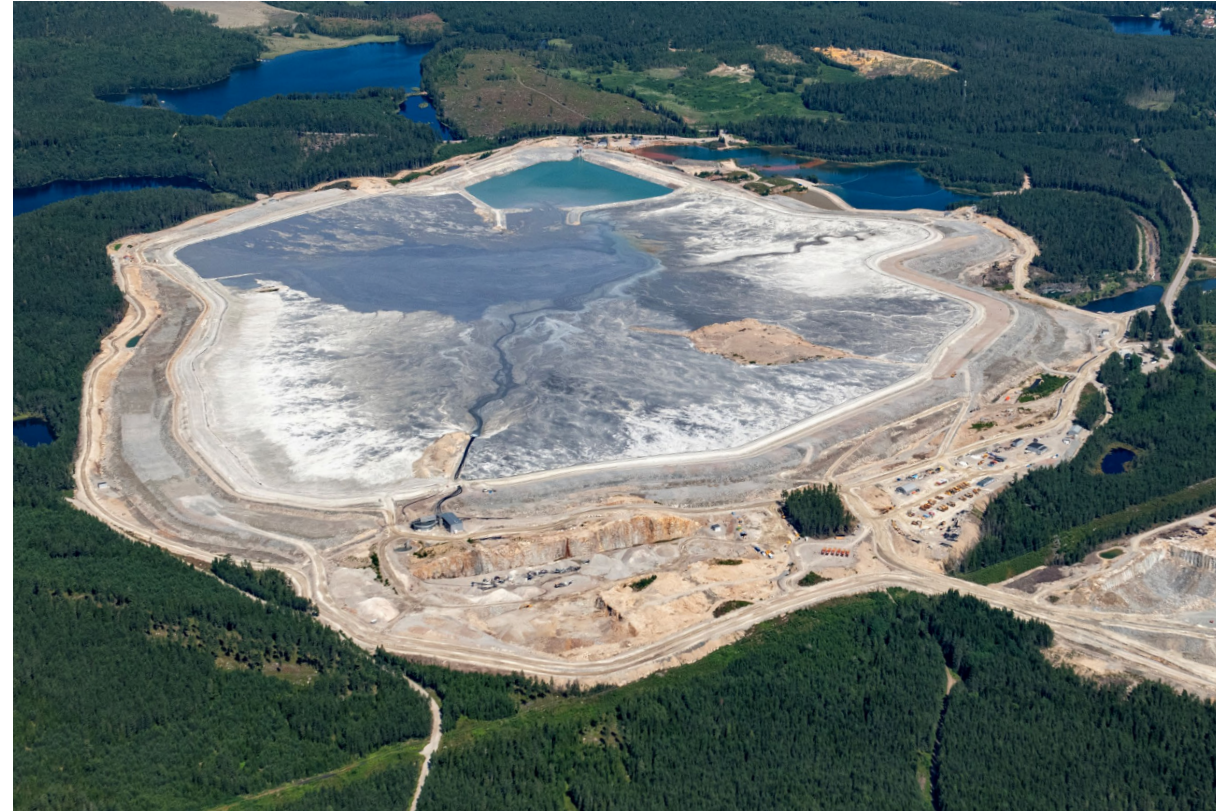
- Garpenbergsgruvan i Hedemora kommun är Sveriges äldsta gruvområde som fortfarande är i drift
 - Underjordsgruva som bryter Zn, Pb, Ag, Cu, Au
- Ryllshytttemagasinet är Garpenbergs gruvdammanläggning
- Första dammen (damm A) togs i drift 1965
- Anläggningen består idag av 8 dammar
 - Damm A, C, D, E och I är dränerande dammar
 - Damm E2 och I2 är täta dammar
 - Damm J är en tät damm vid klarningsmagasinet
- Två berg- och moräntäkter för dammkonstruktion

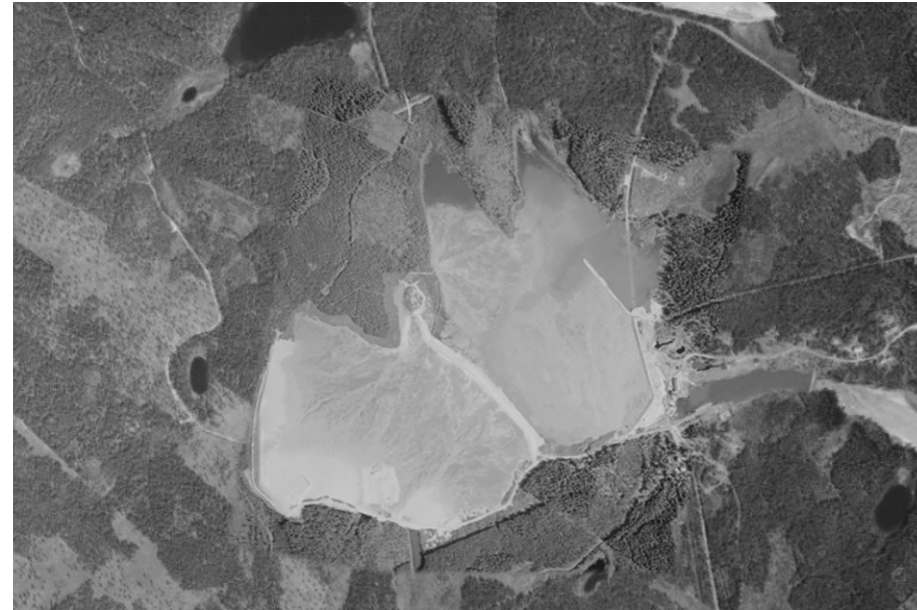
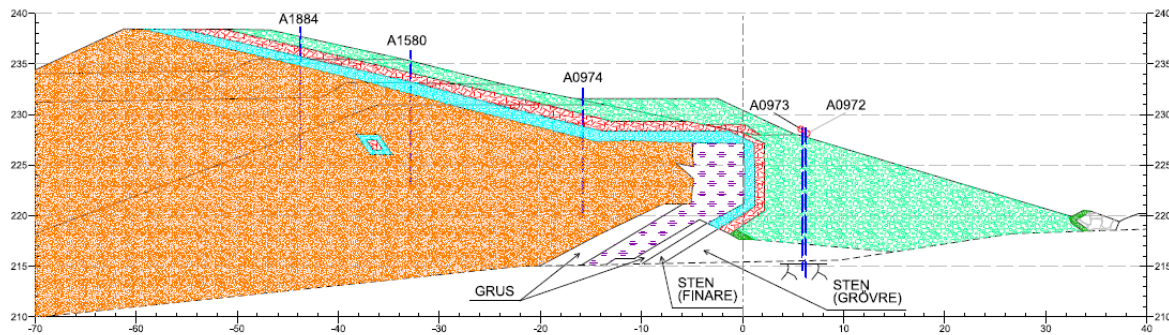
- Deponering påbörjades i sjön Ryllshyttan
- Täta morändammar som anlades allteftersom magasinsnivån ökade
- Under 2000-talet övergick man till inåthöjning och spigottering
- Förutsättningar i form av framförallt sluthöjd har alltid förändrats.

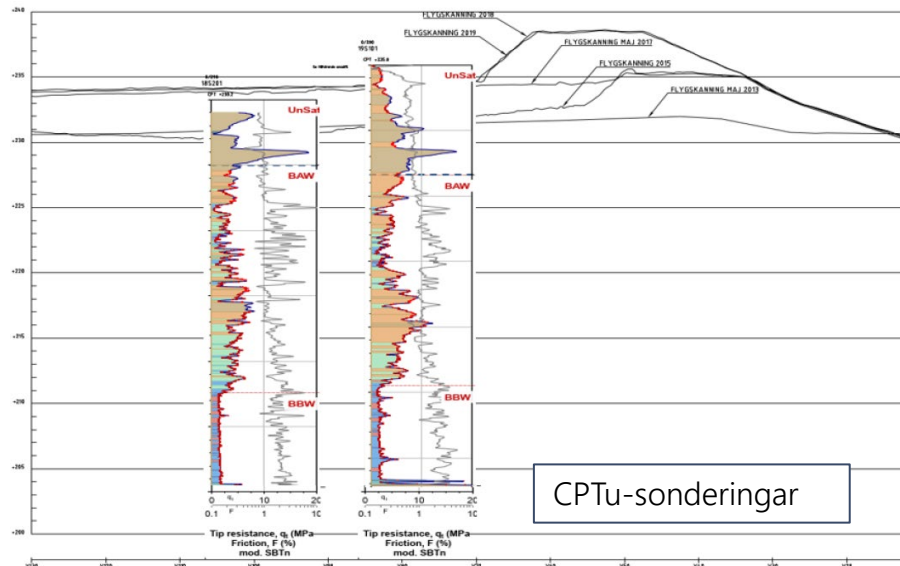
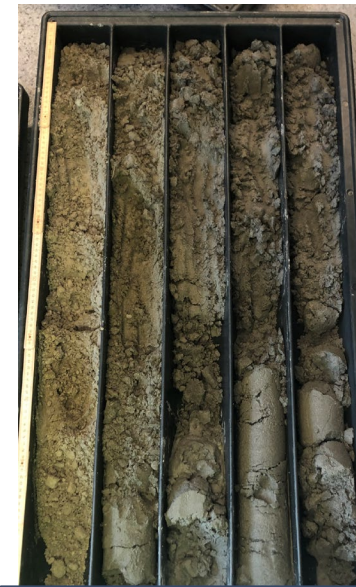
Sandprover – Sonicborring

- Under 2017-2020 kom nya riktlinjer för hur risk för liquefaction (förvätskning) ska hanteras, både undersöknings- och utvärderingsmetoder.
 - ICOLD bulletin 181 – Tailings dam design (2019)
 - GISTM - Global Industry Standards for Tailings Management (2020)
 - Liquefaction var tidigare utrett med avseende på utlösande faktor, nu förutsätts det ske om förutsättningar finns.
- Kompletterande undersökningar av anrikningssand utfördes under 2018-2021

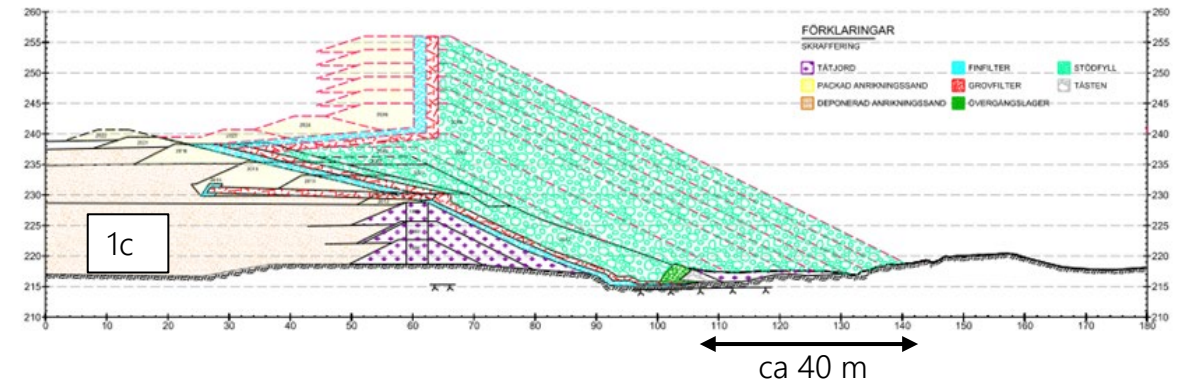
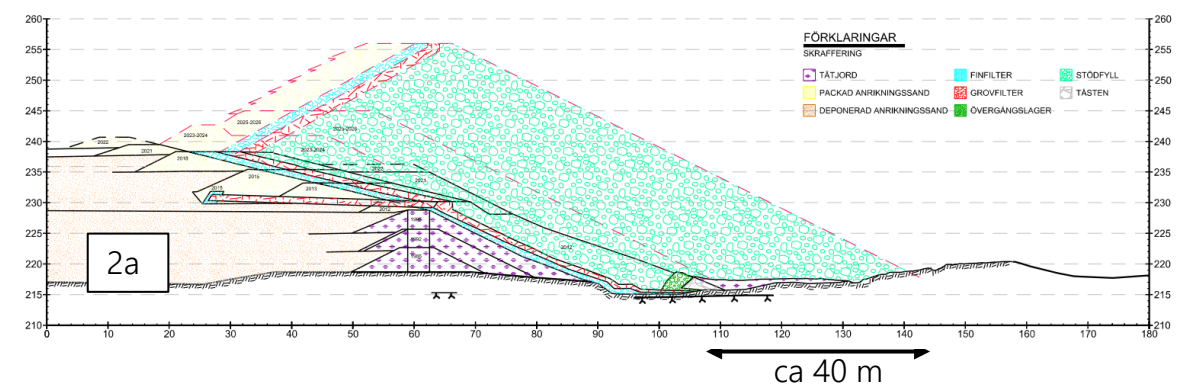
- Fortsatta **inåtdammar** kräver stora volymer stödbank för att uppnå erforderlig stabilitet med avseende på liquefaction. Känslig för förändringar i anrikningssand och portryck
- Både **uppåt-** och **utåthöjning** innebär mindre beroende av tidigare deponerad sand med låg hållfasthet, samt skapar förutsättningar för en framtida robust utformning
- Alternativ **1c** ger snabbare ett minskat beroende av anrikningssand jämfört med alternativ **2a** samt mindre behov av stödfyllning.

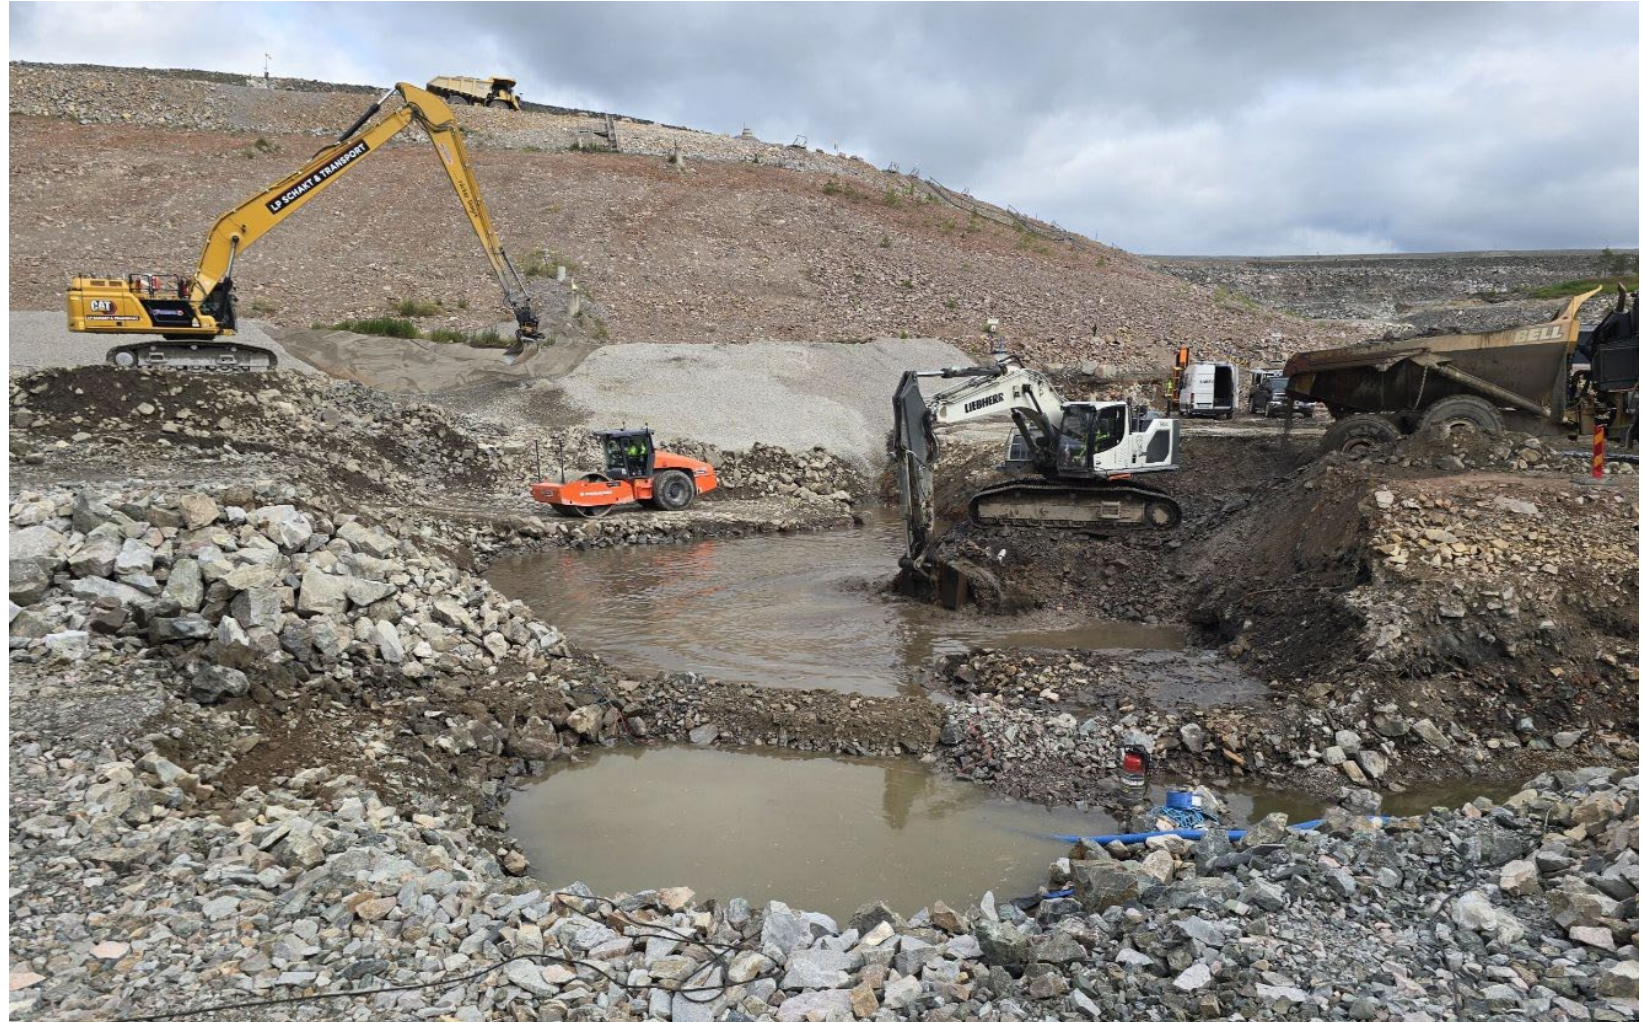
- Grundläggning av ny stödfyllning = schakter i dammtå
- Ett antal kritiska delar identifierades:
 - Uppdelade schaktsekvenser med krav på återfyllning
 - Utökad övervakning och platskontroll

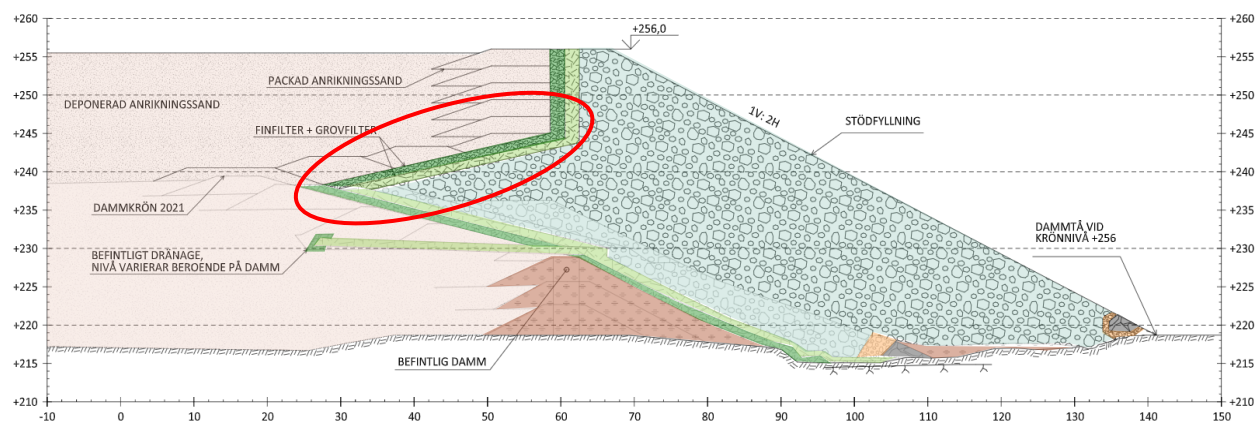
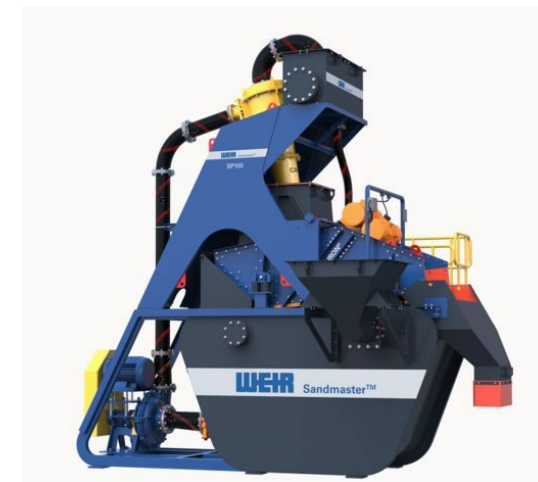
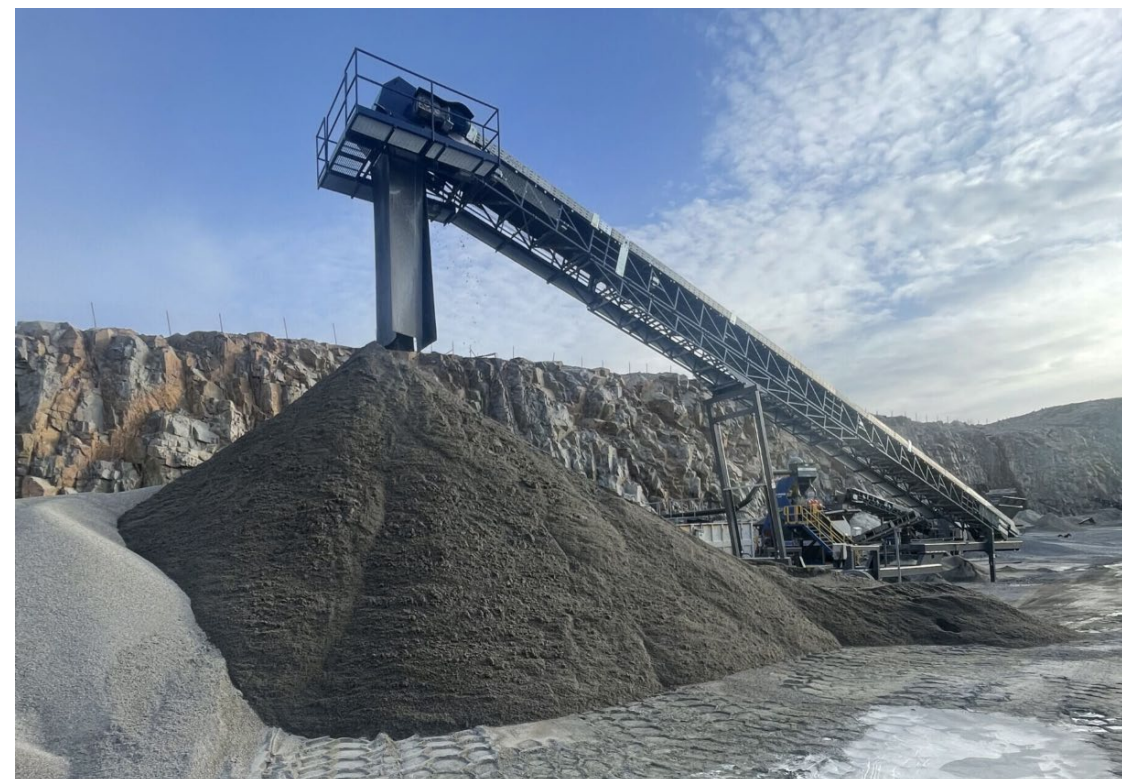
- Översyn materialkrav – nya förutsättningar med ny design – filter och stödfyllning har en annan funktion jämfört med inåthöjning
- Kritiska filter under utåthöjning – Filtertvätt köptes in vilket möjliggjort produktion av bra finfilter av krossat material

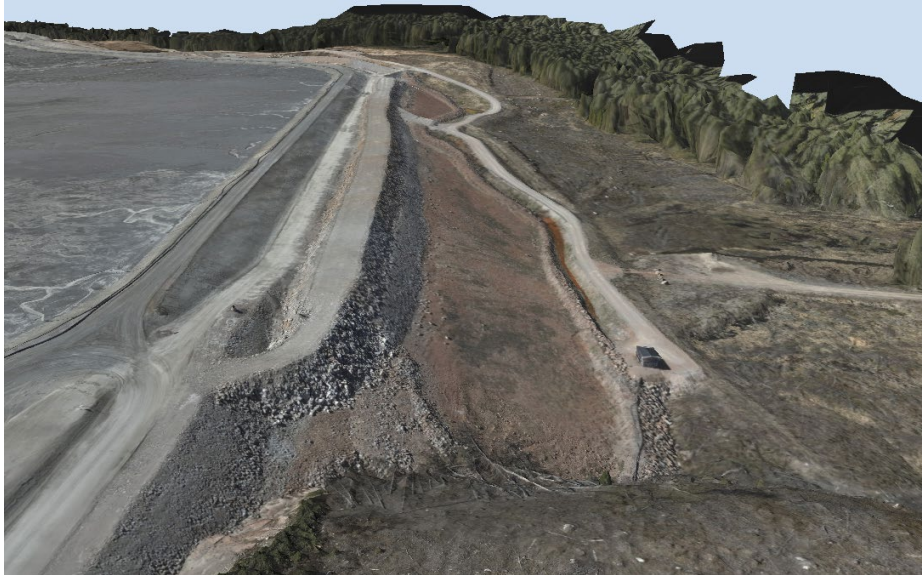
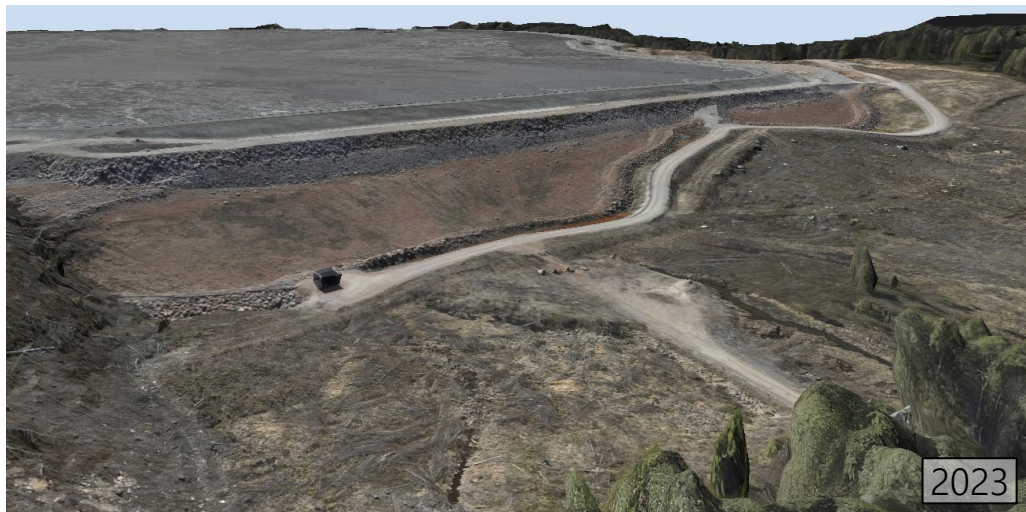
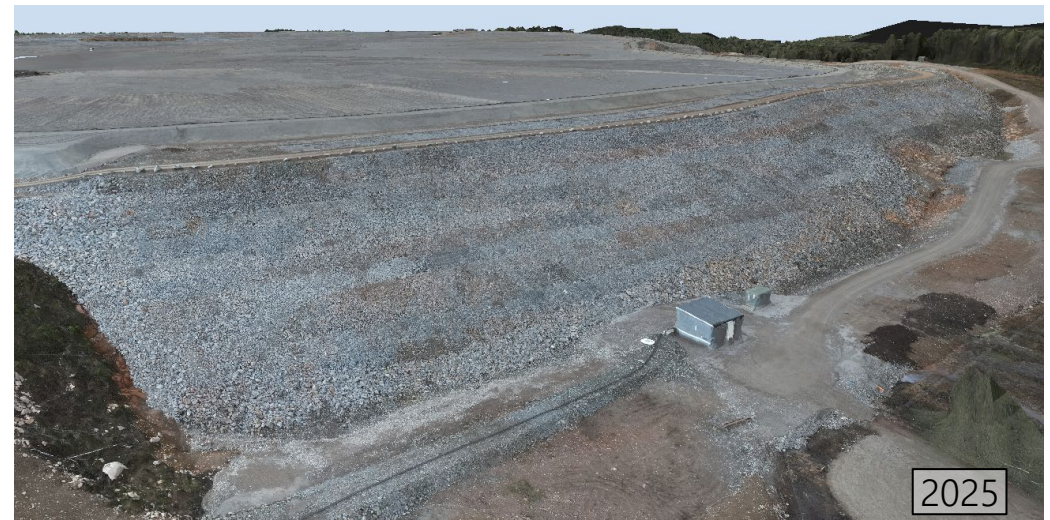
- All grundläggning och dränage färdigställda och fortsatta arbeten med stödfyllningsutkörning och krönhöjningar
