# UW-TECH

ROV – INSPEKTION AV DEGERFORS KRAFTVERK

ROV - UNDERVATTENSROBOT

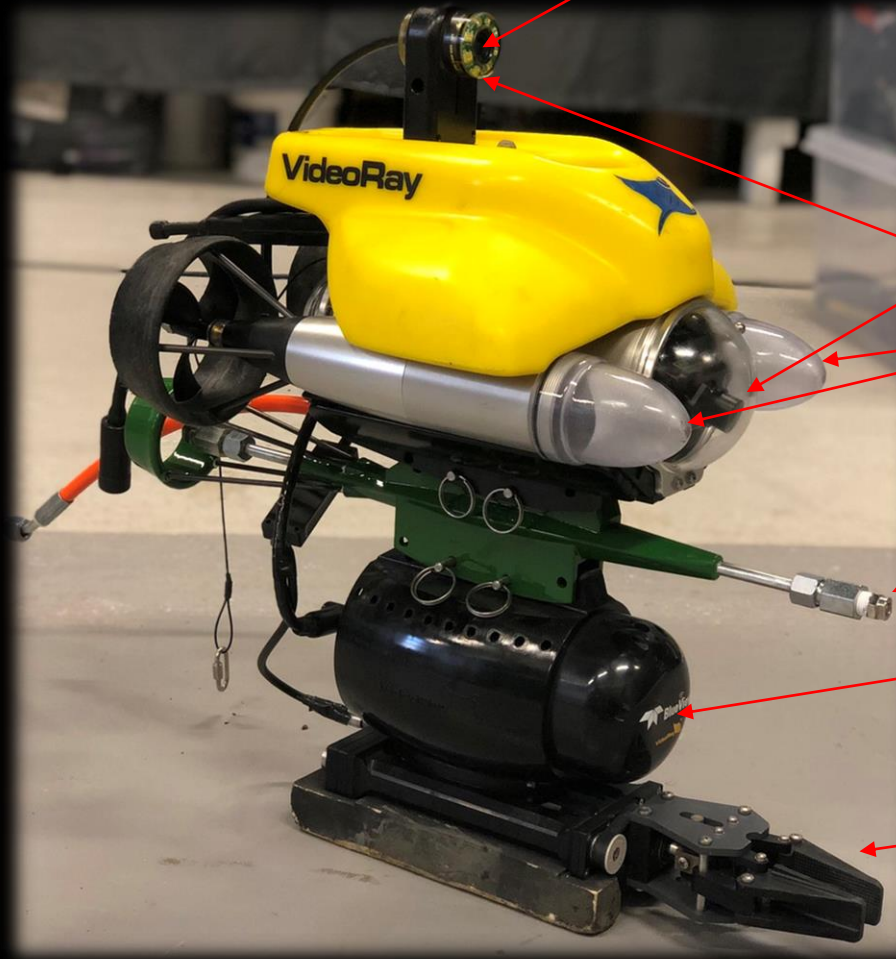
TOPPKAMERA

HUVUDKAMERA

LEDLAMPOR

250BAR HT-TVÄTT

2D-SONAR

ROTERANDE GRIPKLO

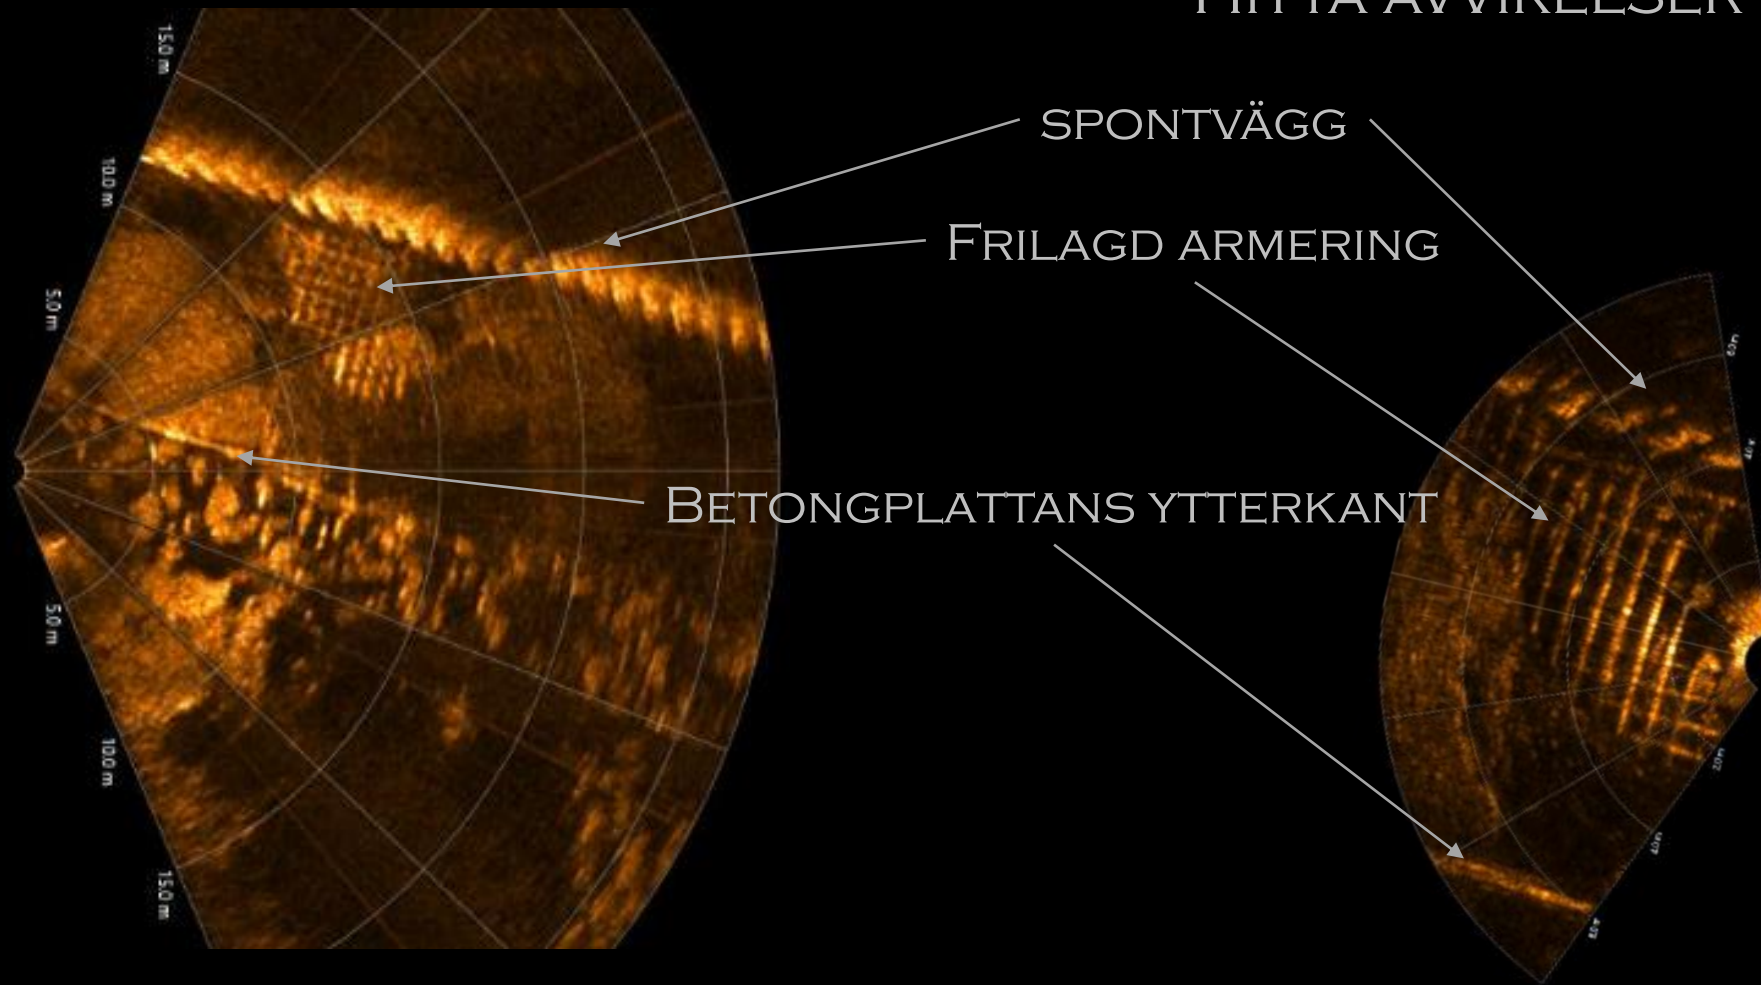
HITTA AVVIKELSER I BETONGEN

NAVIGERING OCH INMÄTNING AV SKADOR  
UTFÖRS MED ROBOTENS 2D-SONAR

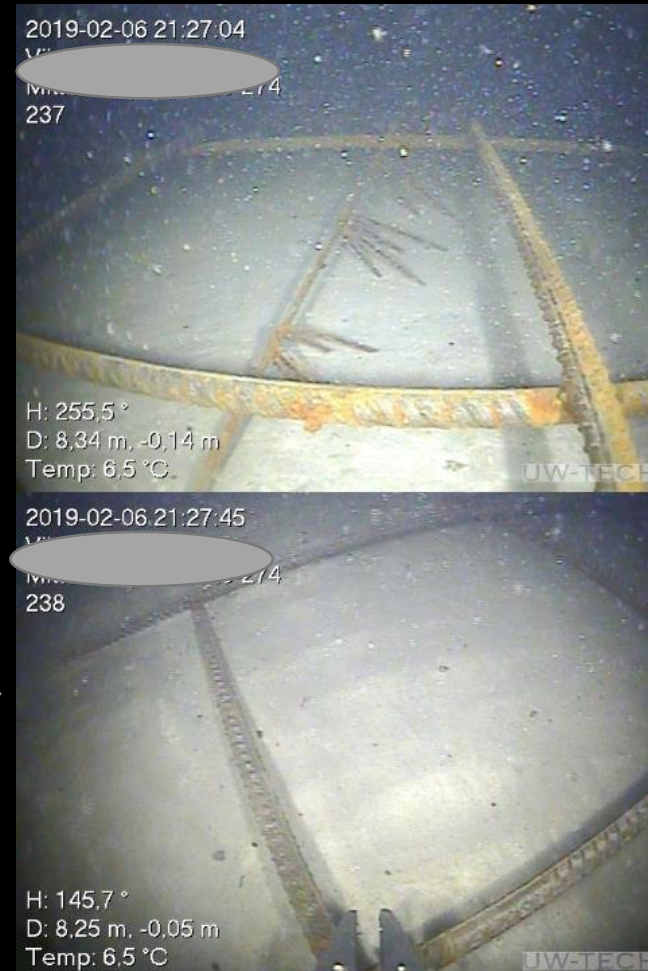
## HITTA AVVIKELSER I BETONGEN

NAVIGERING OCH INMÄTNING AV SKADOR  
UTFÖRS MED ROBOTENS 2D-SONAR

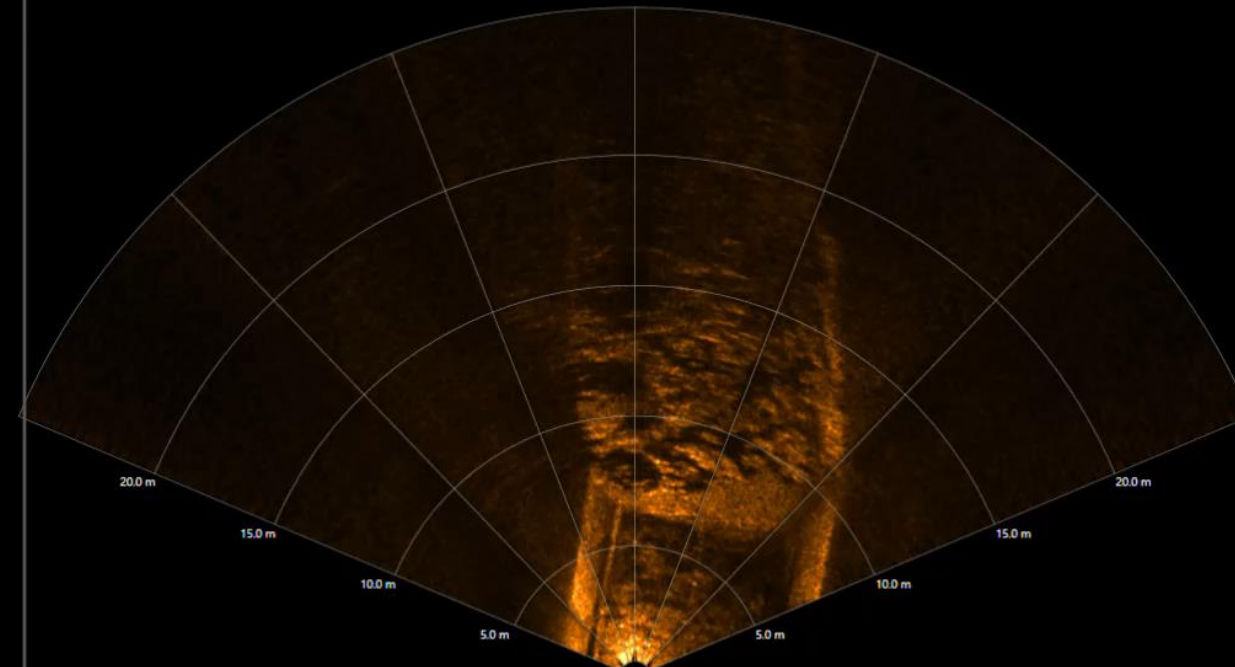
## INSPEKTION AV VATTENFYLLDA BERGSTUNNLAR

26.2 m

Name: V-130  
Model: M900-130  
Head: V-130  
Serial: 2817  
Firmware: 9446
