Vanligt utförda uppgraderingar av fyllningsdammar

Åke Nilsson

ELFORSK och
VASO (Vattenreglerings-
företagens Samarbetsorgan)

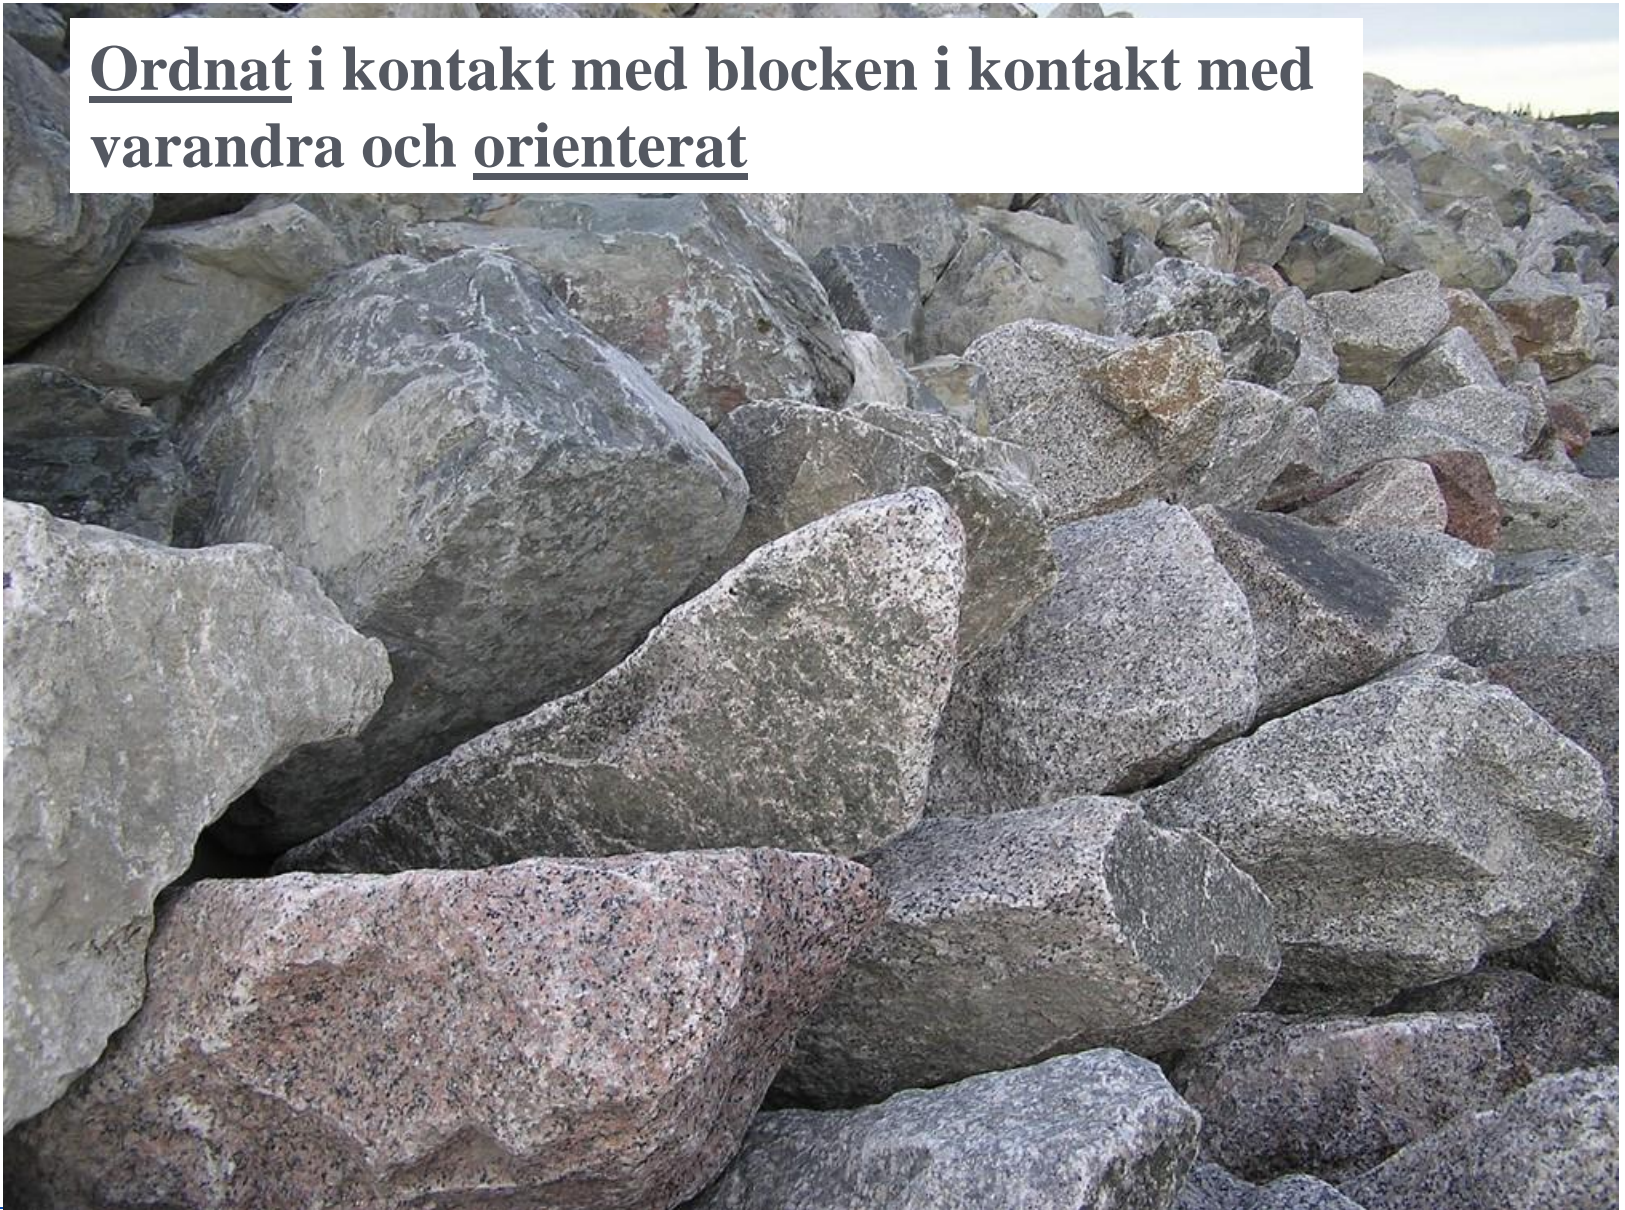
Ordnat i kontakt med blocken i kontakt med varandra och orienterat

Exempel på omläggning av erosionsskydd i svenska dammar

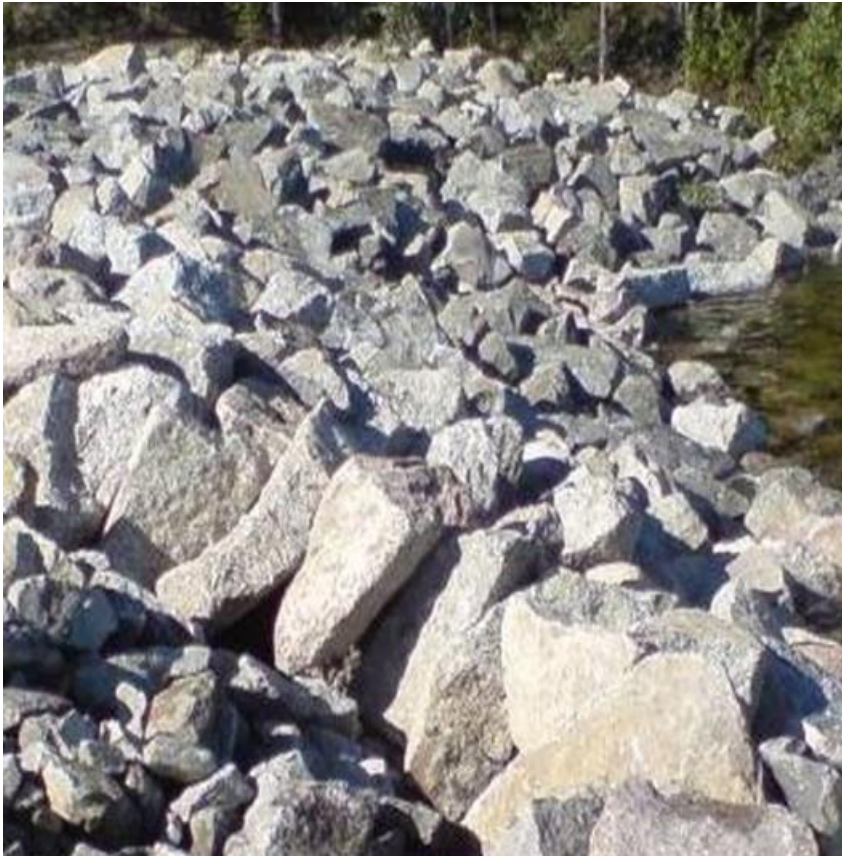
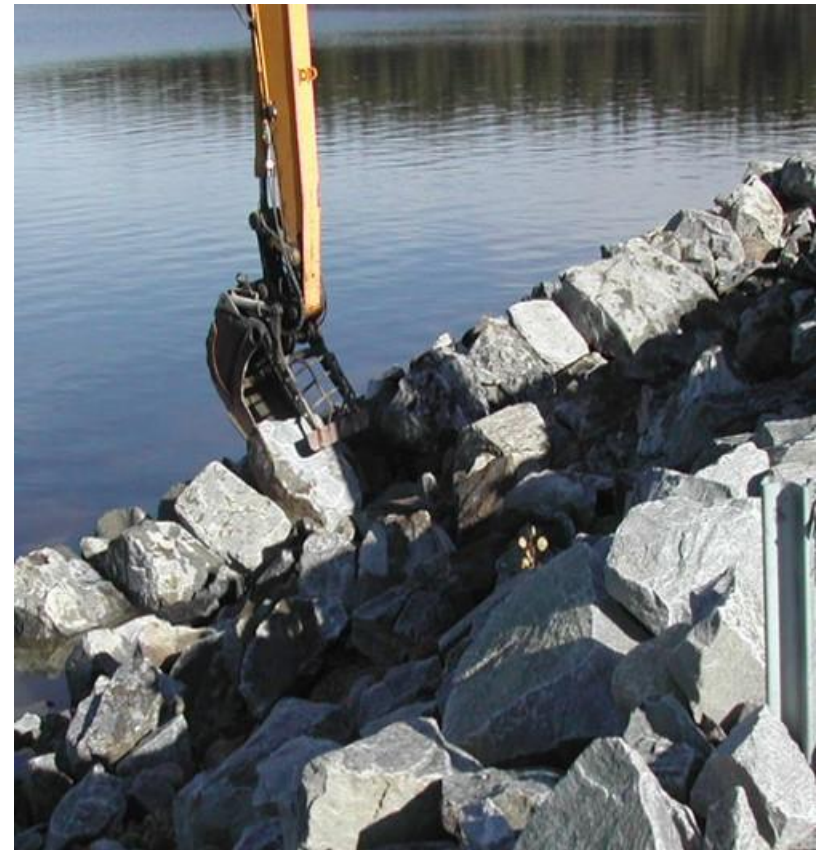
Exempel på skador på uppströms erosionsskydd vid utskov (vänster) och möjlig reparation med betongmadrass (höger).

Ordnat och orienterade block

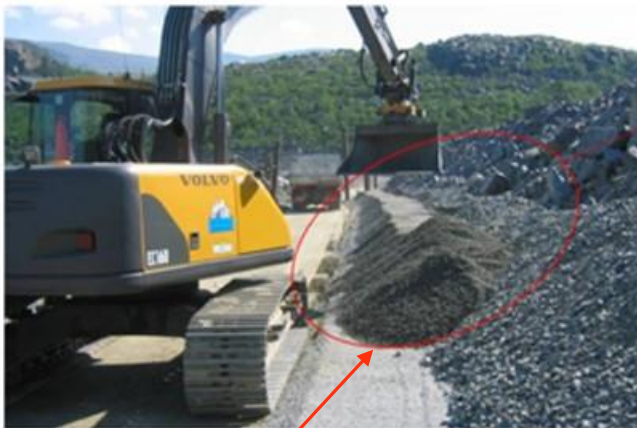
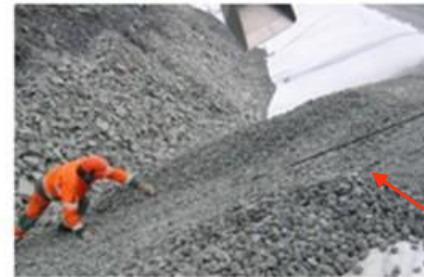
Höjning av tät kärna med morän som isoleras med skumglas.

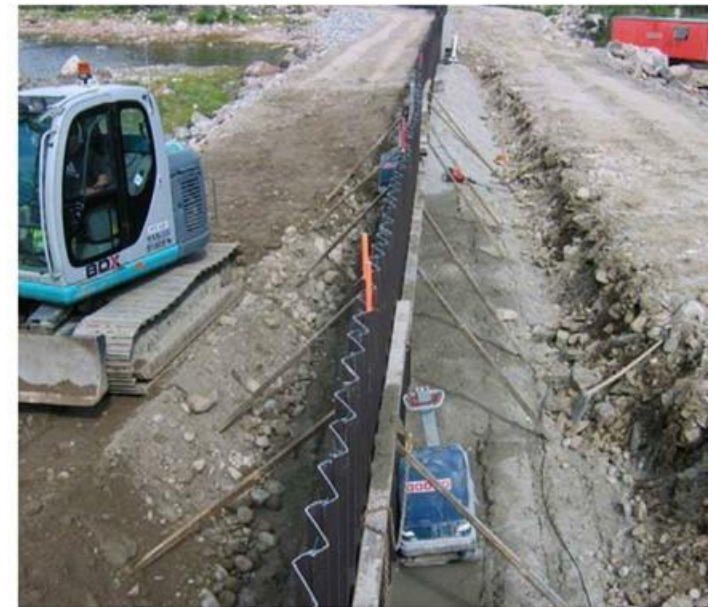
Dammkrön med höjning av tätkärna med PVC-spont (vänster) och höjning i fält (höger)

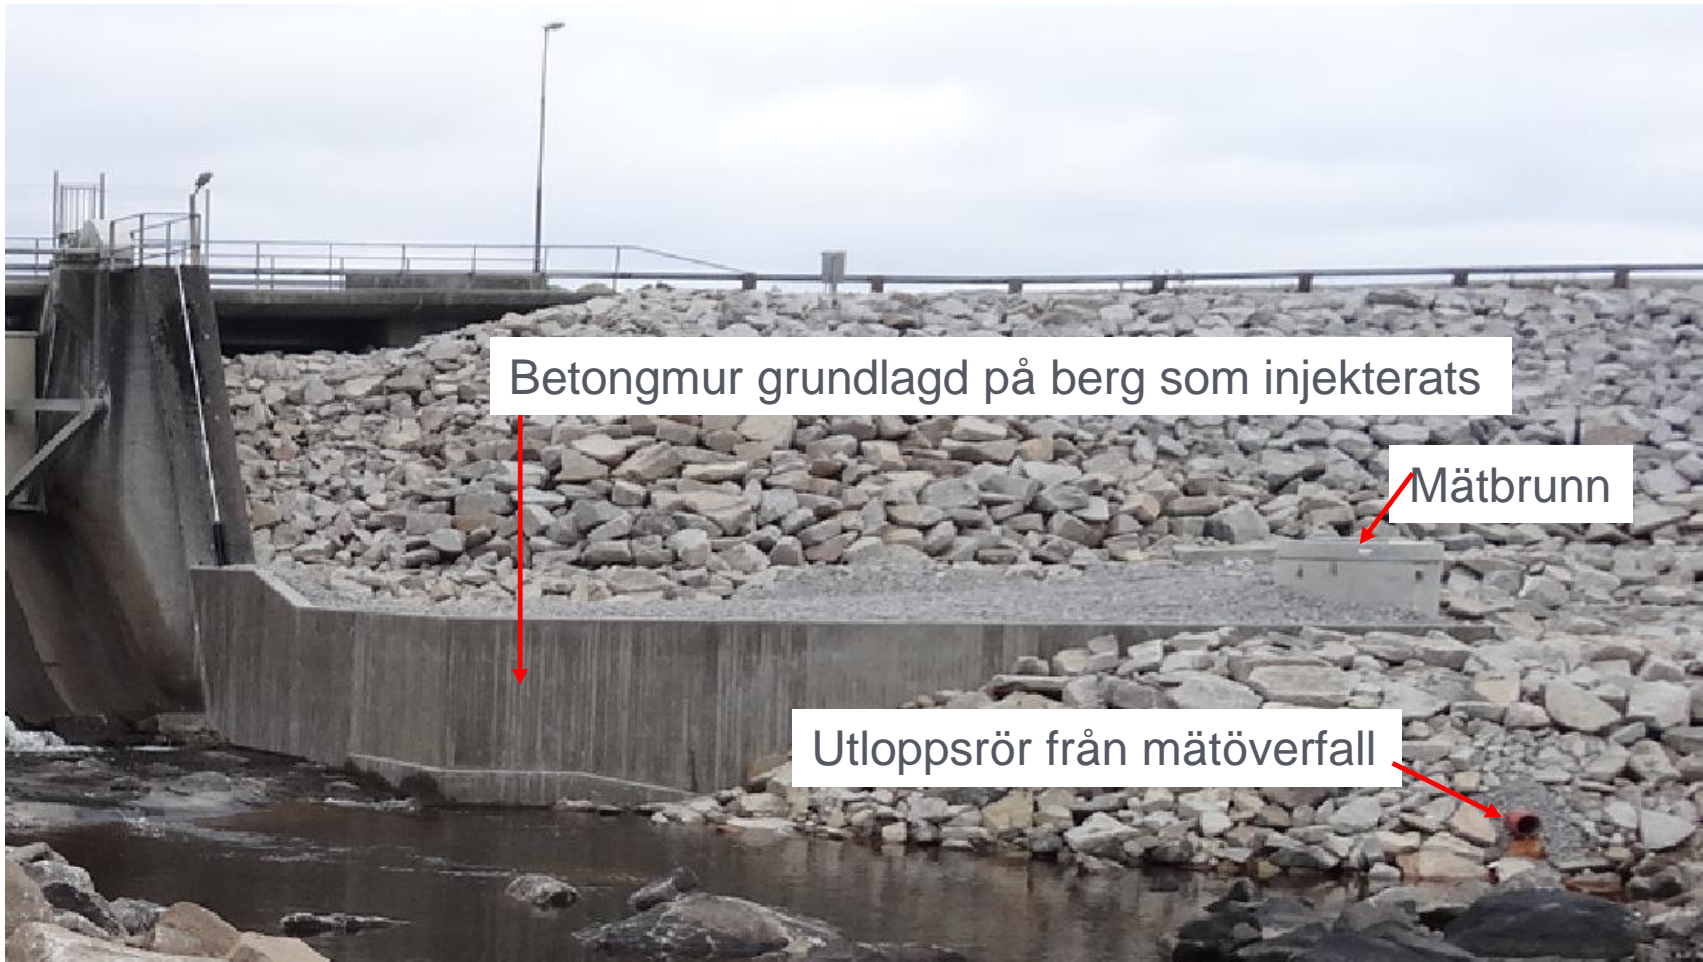
Läckagemätning vid dammens anslutning till utskov

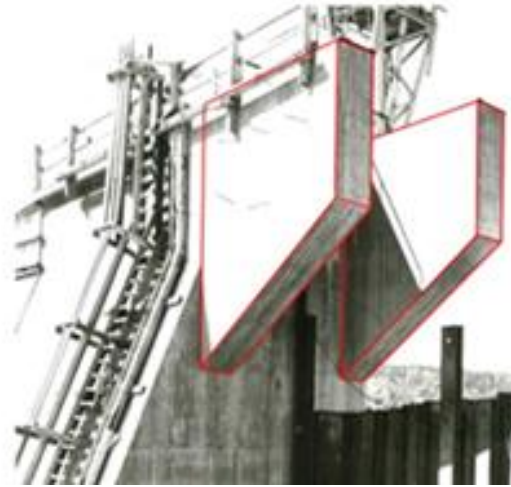
Exempel på reparationer vid anslutning till betongkonstruktion.

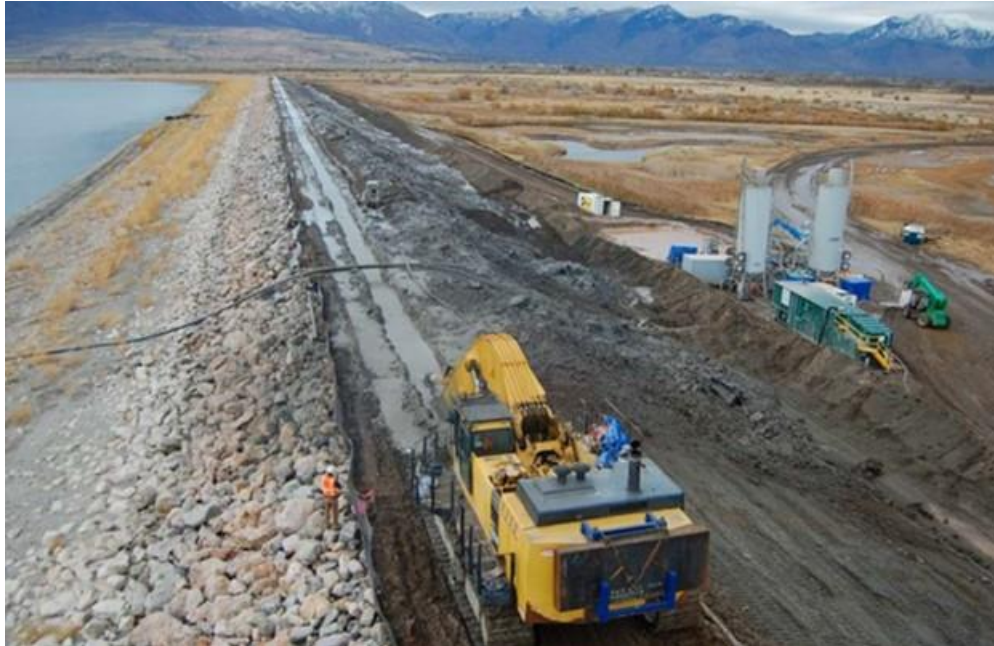
TÄTSKÄRM SOM SCHAKTAS SOM KONTINUERLIG SLITS MED GRÄVMASKIN (SLURRY WALL)

Jord-Bentonit slitsmur ("Soil-Bentonite, SB slurry wall")

Jord-Cement-Bentonit slitsmur (Soil-Cement-Bentonite, SCB slurry wall)

Cement-Bentonit slitsmur (Cement-Bentonite, CB slurry wall)

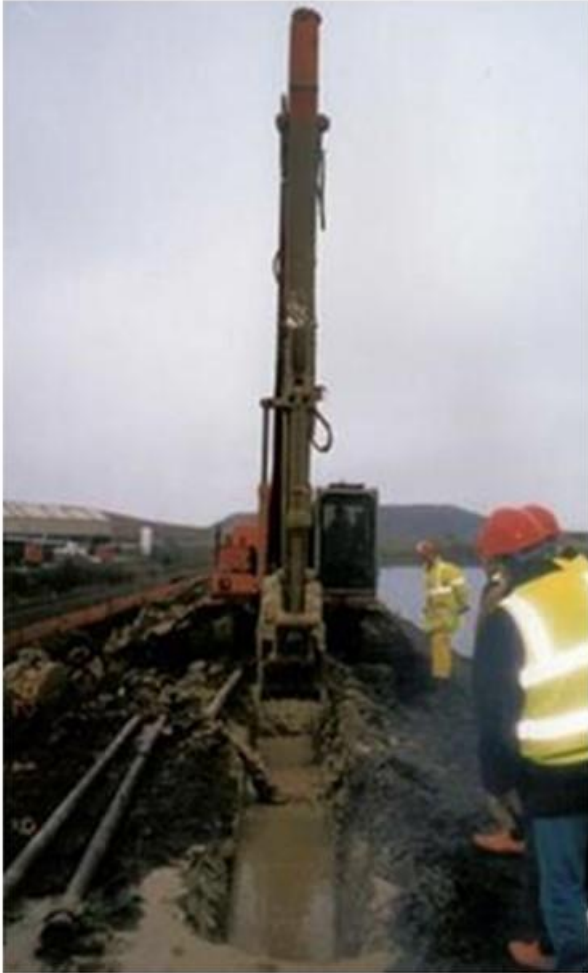
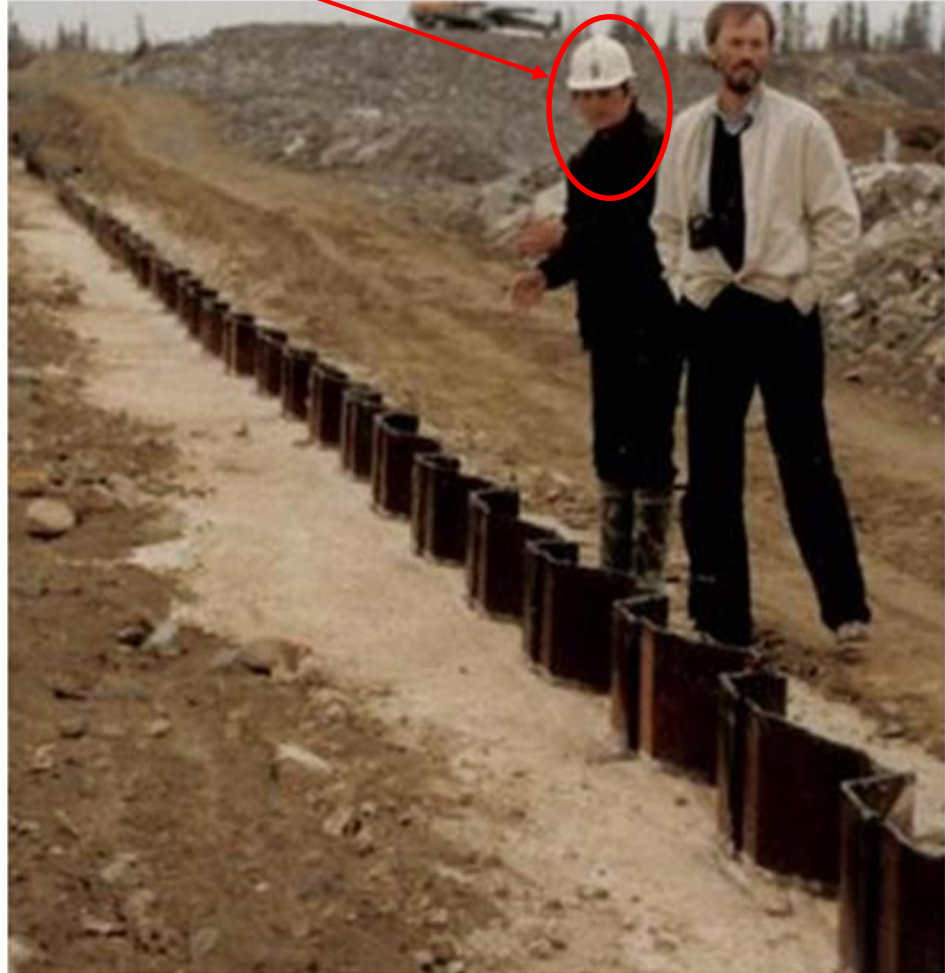
Lövön - slurry trench och ombyggnad av övre del

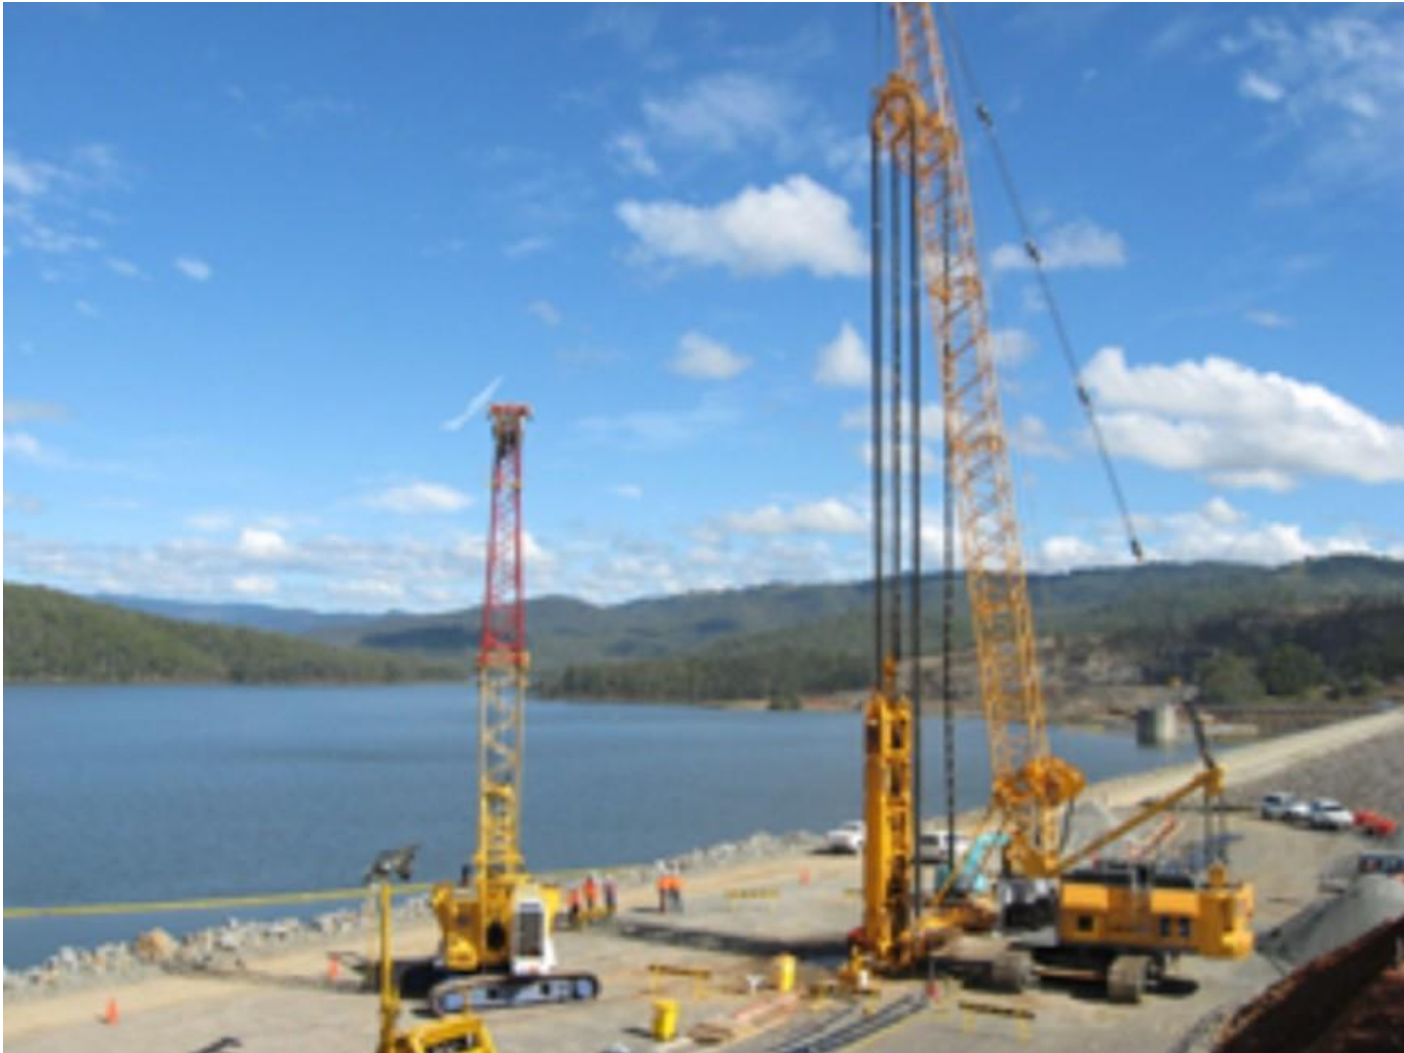
Navajo dam – diaphragm wall 120 m djup, hydromill, 1988

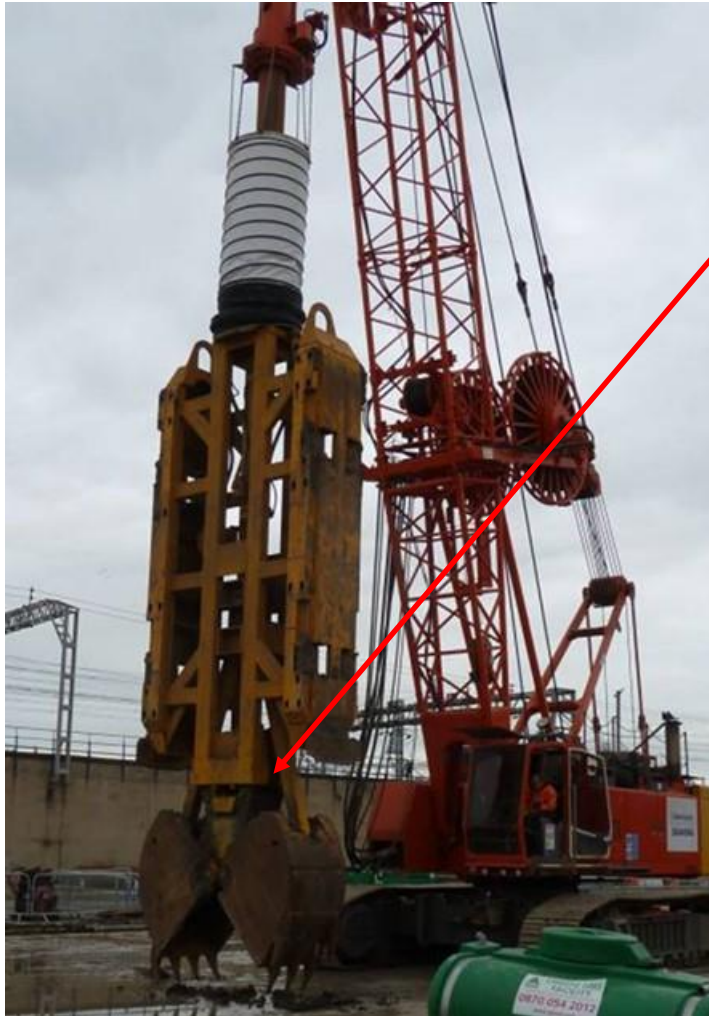
Gripskopa (Clamshell)
